Raport z oględzin pojazdu

Numer raportu	220622/10/26-11401	Data raportu	22-10-2026
Rzeczoznawcy	Karol Bączkowski (WSP) mgr inż. Przemysław Ostap	Data oględzin	16-10-2026
Nr zlecenia	PKOM(DZS)/GDA/92238/26/10/01	Miejsce oględzin	52-319 Wrocław, Karmelkowa 41, 52-31...

Numer identyfikacyjny (VIN)	**TMBAR7NE8K0121952**
Marka, model	SKODA Octavia III 17-20
Typ, wersja	Octavia 1.5 TSI GPF ACT Styl...
Numer rejestracyjny	DW8WN37
Silnik (rodz./poj./moc)	benz./1498 ccm/110 kW
Stan licznika	184 372 km
Data 1. rej./rok prod.	05-07-2019/2019
Data nast. bad. techn.	23-06-2027
Nadwozie	hatchback 5/5
Lakier	biały/METALIK
Skrzynia biegów	automatyczna

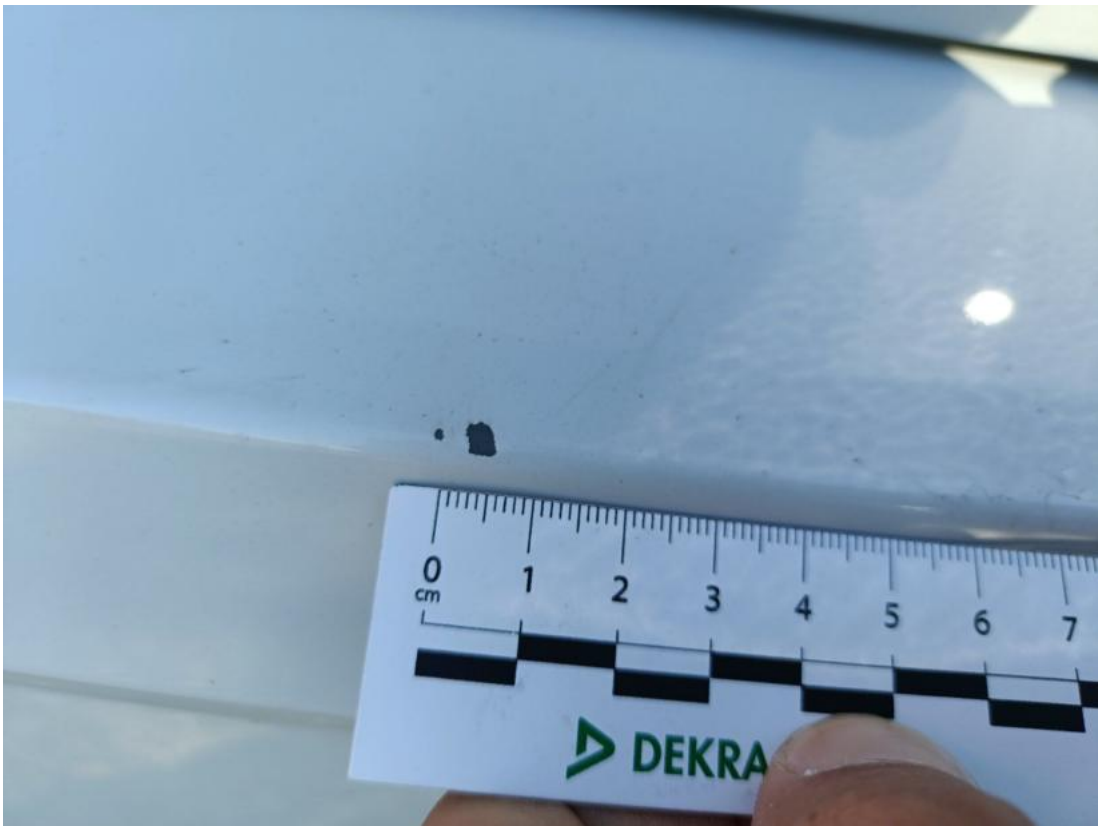
Fot. 47
Zderzak tylny - zdjęcie poglądowe 1
