Raport z oględzin pojazdu

Numer raportu	14336/10/26-15201	Data raportu	28-10-2026
Rzeczoznawcy	Damian Koch (WSP) mgr inż. Paweł Barszcz (WSP)	Data oględzin	23-10-2026
Nr zlecenia	PKOM(DZS)/GDA/96559/26/10/15	Miejsce oględzin	MASTER1 MYSŁOWICE, OBRZEŻNA P□...

Numer identyfikacyjny (VIN)	**TMBAJ7NP8L7030908**
Marka, model	SKODA Superb III 19-24
Typ, wersja	Superb 2.0 TDI SCR Ambition ...
Numer rejestracyjny	SK632YJ
Silnik (rodz./poj./moc)	diesel/1968 ccm/140 kW
Stan licznika	191 612 km
Data 1. rej./rok prod.	15-11-2019/2019
Data nast. bad. techn.	20-11-2026
Nadwozie	hatchback 5/5
Lakier	biały/2-warstwowy uni
Skrzynia biegów	automatyczna

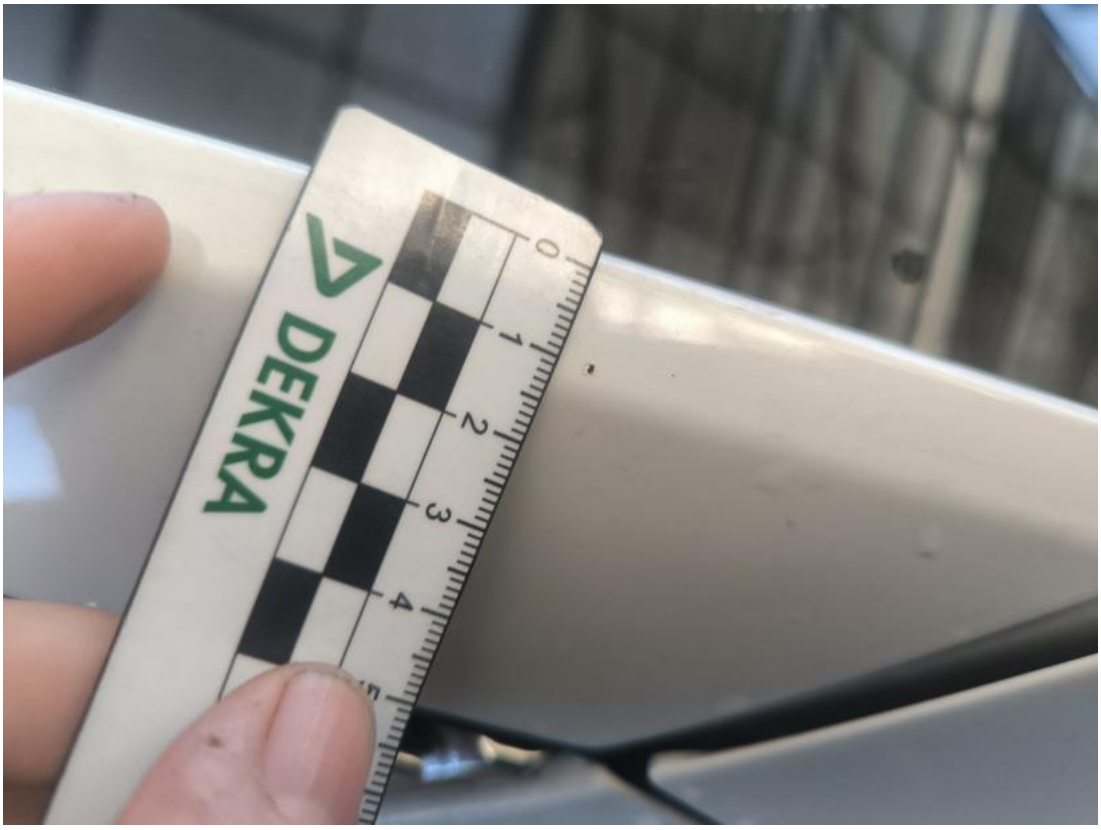
Poz.	Nazwa pozycji	Opis uszkodzeń	Kwalifik.	Naprawa [rbg]
1	Pokrywa przednia	wgniecenie	NA	1
2	Dach	odpryski lakieru, wgniecenie, wgniecenie	NA	1.5
3	Błotnik tylny R	wgniecenie	NA	1.2
4	Okładzina zderzaka przedniego	zarysowanie		
5	Słupek przedni (A) R	odpryski lakieru		
6	Drzwi przednie (nieuzbrojone) L	zarysowanie		
7	Drzwi przednie (nieuzbrojone) R	odpryski lakieru		
8	Klamka zewnętrzna drzwi przednich L	odpryski lakieru		
9	Okładzina zderzaka tylnego	odpryski lakieru		
10	Błotnik tylny L	zarysowanie		
11	Tarcza koła aluminiowa tył R	rysa/odprysk

Fot. 40
Zderzak - Rysa/odprysk 2

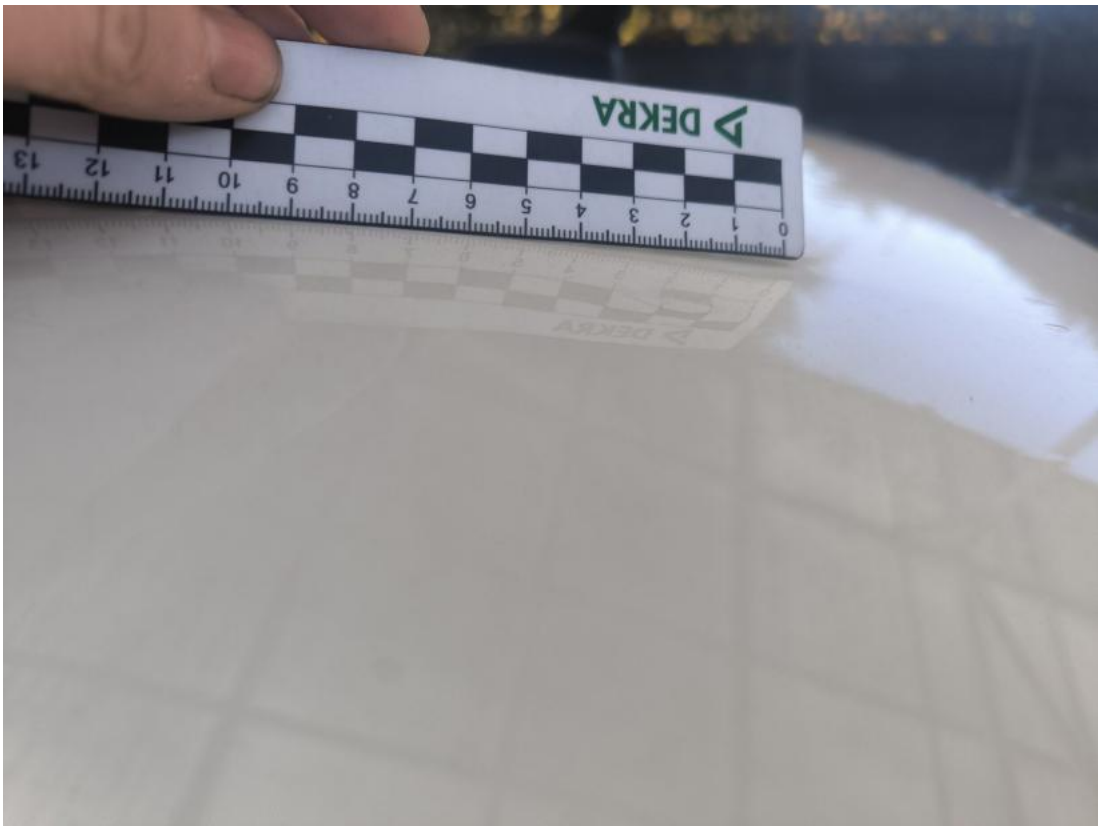
Fot. 49
Dach - Rysa/odprysk 1

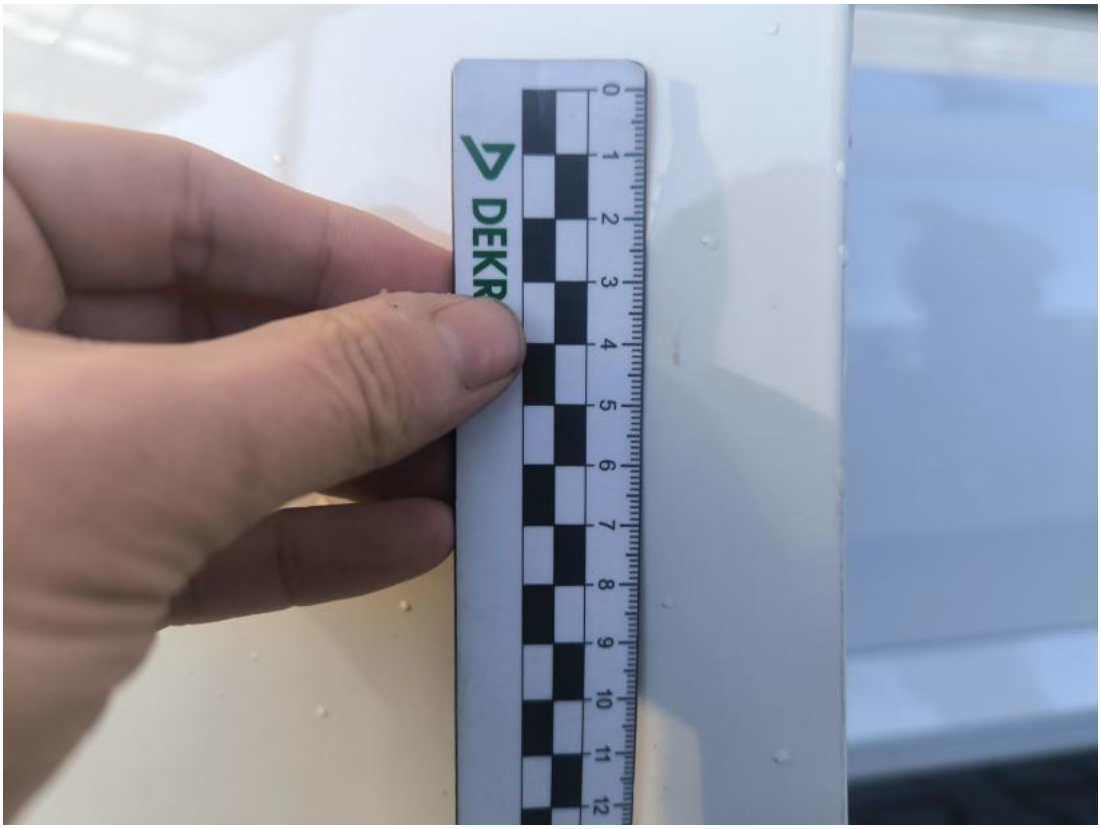
Fot. 52
Błotnik tylny L / Ściana boczna L - Rysa/odprysk 1
