Raport z oględzin pojazdu

Numer raportu	220557/10/26-11401	Data raportu	15-10-2026
Rzeczoznawcy	Leszek Bizański (WSP) mgr inż. Przemysław Ostap	Data oględzin	09-10-2026
Nr zlecenia	PKOM(DZS)/GDA/92890/26/10/05	Miejsce oględzin	MASTER1 MYSŁOWICE, OBRZEŻNA P□...

Numer identyfikacyjny (VIN)	**JTMR43FV00D023626**
Marka, model	TOYOTA RAV4 18-21
Typ, wersja	RAV4 2.0 Comfort 4x4 MS
Numer rejestracyjny	WD2304S
Silnik (rodz./poj./moc)	benz./1987 ccm/127 kW
Stan licznika	194 316 km
Data 1. rej./rok prod.	17-11-2021/2021
Data nast. bad. techn.	08-11-2026
Nadwozie	KOM 5/5
Lakier	biały/METALIK
Skrzynia biegów	automatyczna

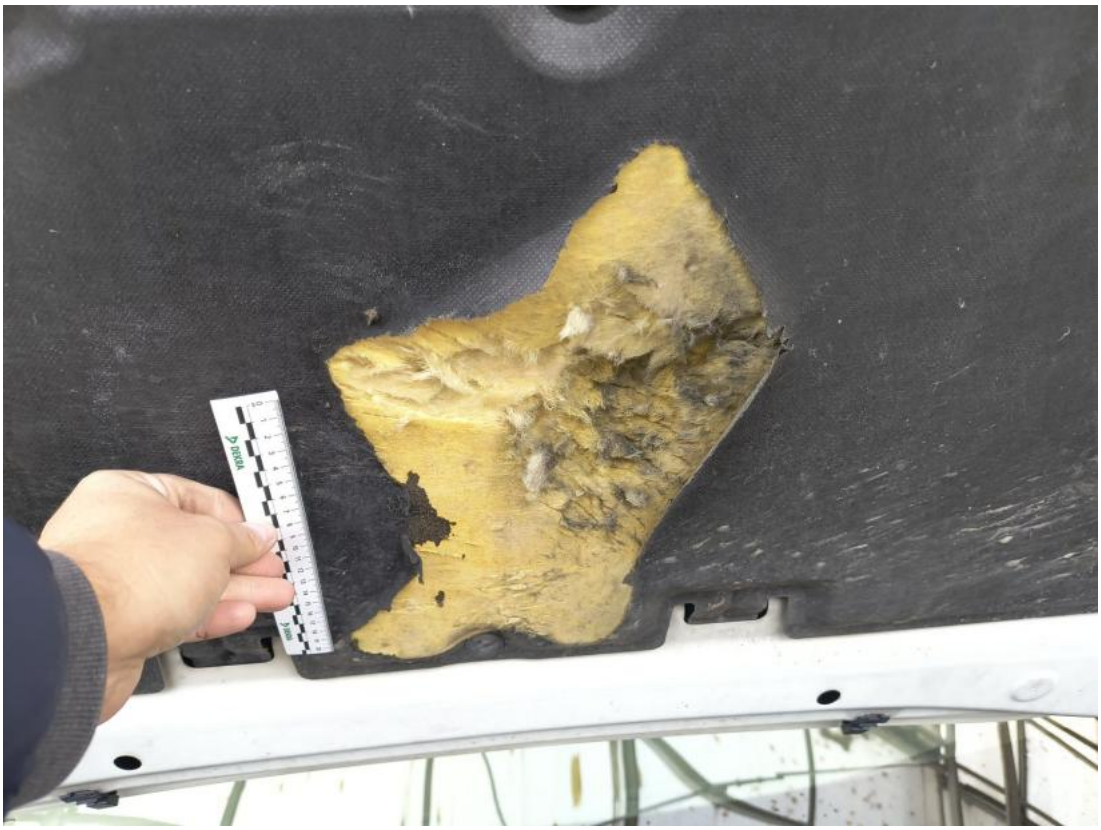
Poz.	Nazwa pozycji	Opis uszkodzeń	Kwalifik.	Naprawa [rbg]
1	Wykładzina tłumiąca pokrywy przedniej	rozerwanie	WY	0.2
2	Szyba przednia barwiona	pęknięcie	WY	2.3
3	Kpl.montażowy/naprawczy-kpl.do klejenia		WY	
4	Nakładka zderzaka przedniego, góra	rysa/odprysk	NA	1
5	Klamka zewnętrzna drzwi przednich R	rysa/odprysk		
6	Próg/Słupek środkowy (B) L	rysa/odprysk		
7	Nakładka zderzaka tylnego, dół	zarysowanie		
8	Błotnik tylny L	wgniecenie/odkształcenie		
9	Błotnik tylny R	rysa/odprysk, wgniecenie/odkształcenie		
10	Nakładka wew. bagażnika L	zarysowanie		
11	Nakładka wew. bagażnika R	zarysowanie		
12	Tapicerka drzwi tylnych L	zarysowanie		
13	Tapicerka drzwi tylnych R	zarysowanie		
14	Nakładka pokrywy tylnej dół	zarysowanie

Fot. 38
Pokrywa komory silnika - zdjęcie poglądowe 1

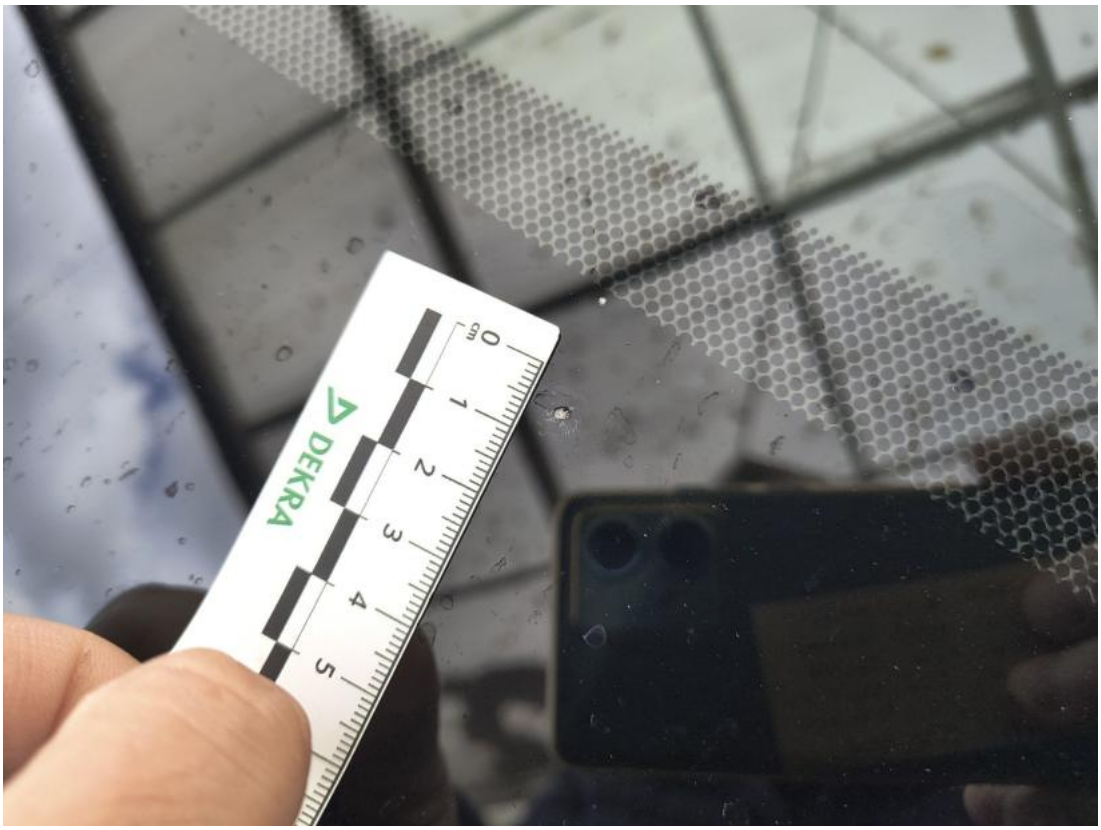
Fot. 40
Szyba czołowa - zdjęcie poglądowe 1

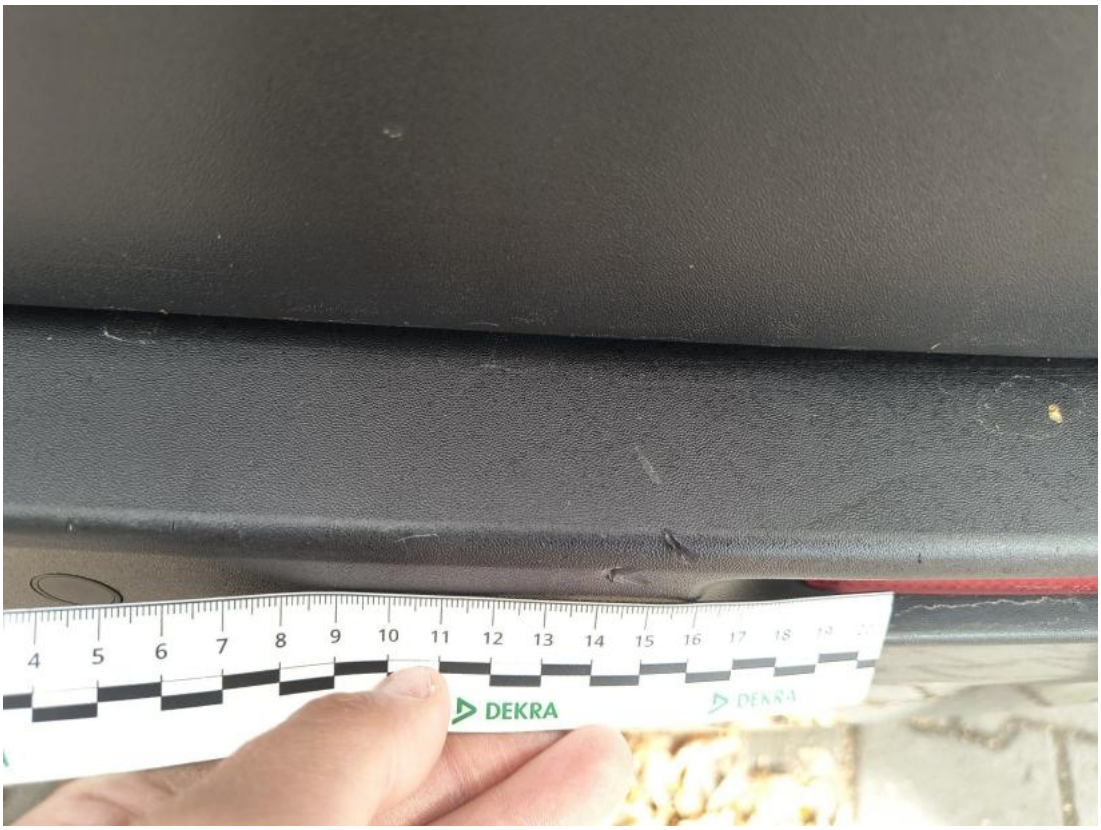
Fot. 52
Zderzak tylny - zdjęcie poglądowe 1

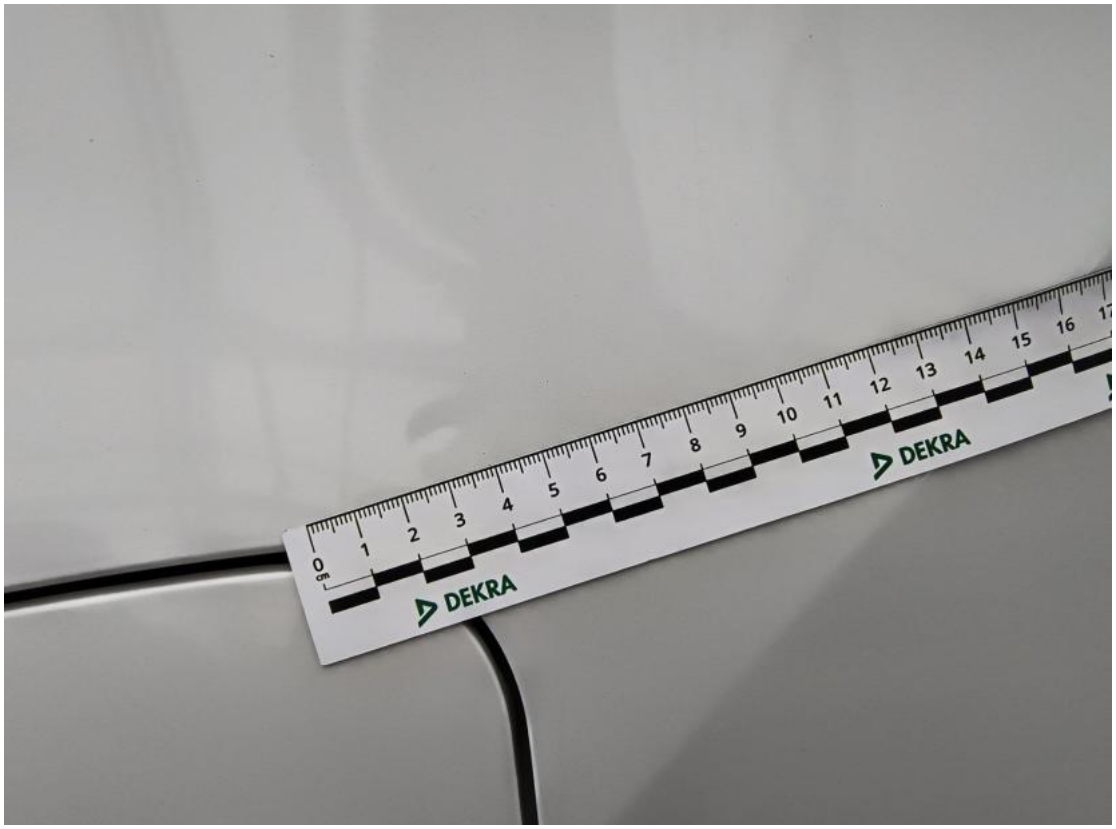
Fot. 55

Błotnik tylny L / Ściana boczna L - zdjęcie poglądowe 1

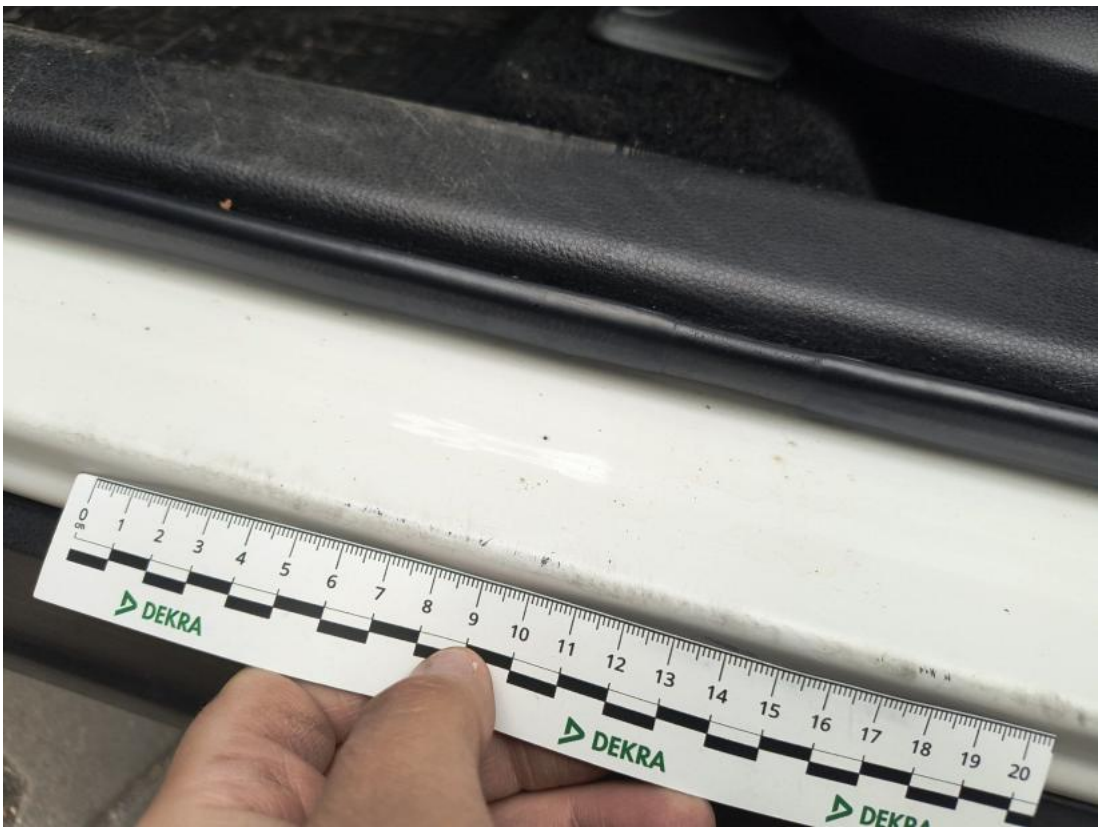
Fot. 57

Próg L - zdjęcie poglądowe 1

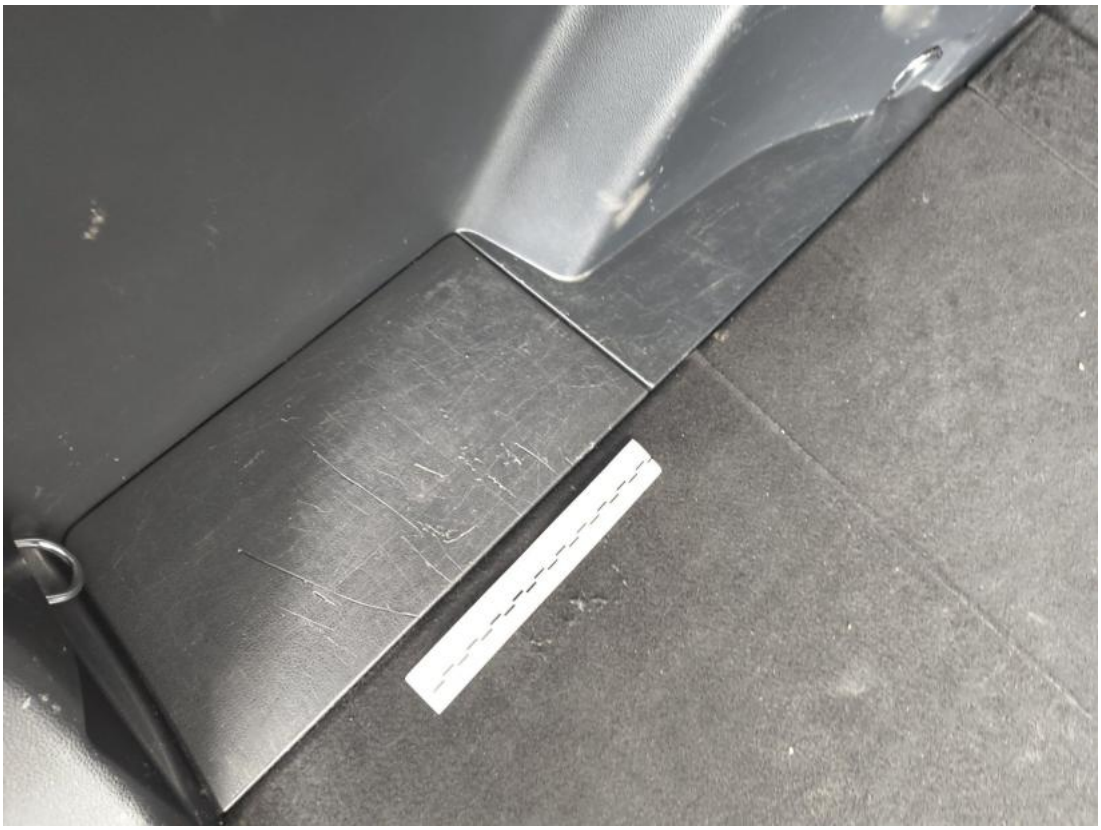
Fot. 64
Wykładzina podłogi bagażnika - zdjęcie poglądowe 1

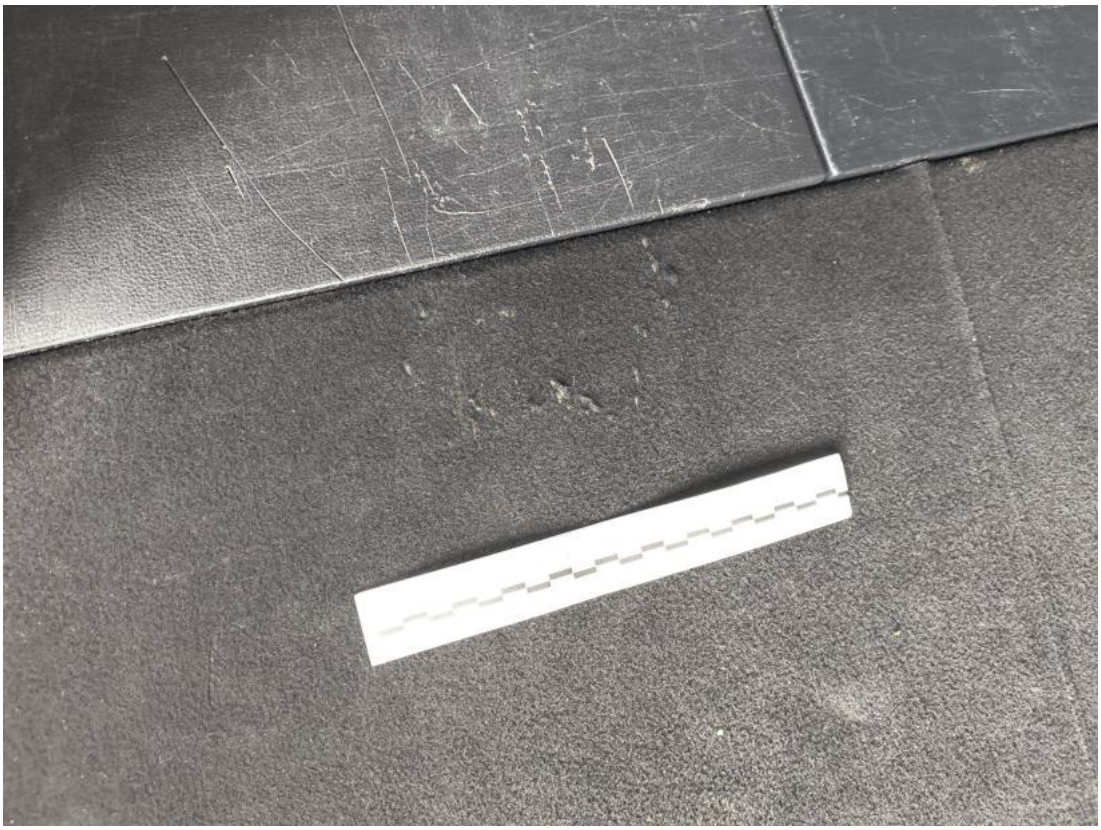
Fot. 66
Wykładzina podłogi bagażnika - Rysa/odprysk 2
