Raport z oględzin pojazdu

Numer raportu	14343/10/26-15201	Data raportu	28-10-2026
Rzeczoznawcy	mgr inż. Łukasz Wyszyński (WSP) mgr inż. Paweł Barszcz (WSP)	Data oględzin	23-10-2026
Nr zlecenia	PKOM(DZS)/GDA/98204/26/10/20	Miejsce oględzin	20-270 Lublin, Ludwika Spiessa 7, 20-27...

Numer identyfikacyjny (VIN)	**U5YH4812ANL120435**
Marka, model	KIA Ceed Kombi 21-
Typ, wersja	Ceed 1.0 T-GDI S
Numer rejestracyjny	CT702AC
Silnik (rodz./poj./moc)	benz./998 ccm/74 kW
Stan licznika	199 062 km
Data 1. rej./rok prod.	29-04-2022/2022
Data nast. bad. techn.	16-04-2027
Nadwozie	KOM 5/5
Lakier	BIAŁY/2-warstwowy uni
Skrzynia biegów	manualna

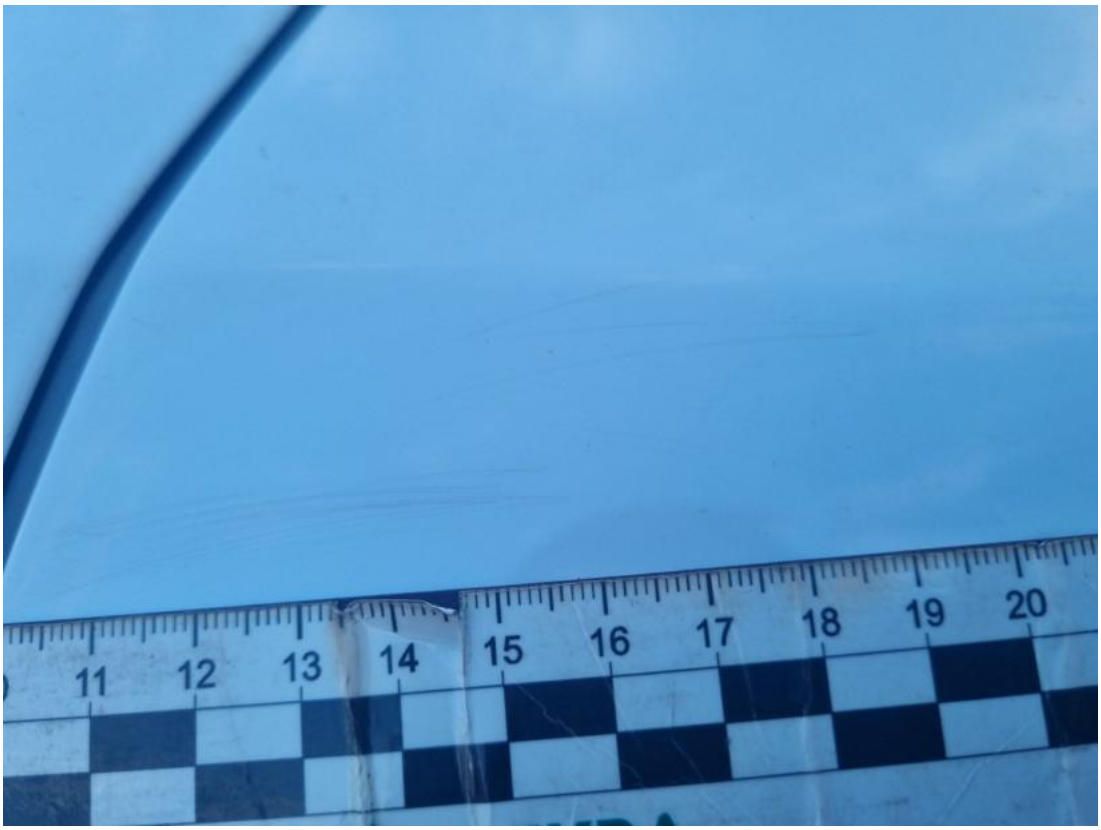
Fot. 71
Błotnik tylny L / Ściana boczna L - Rysa/odprysk 1

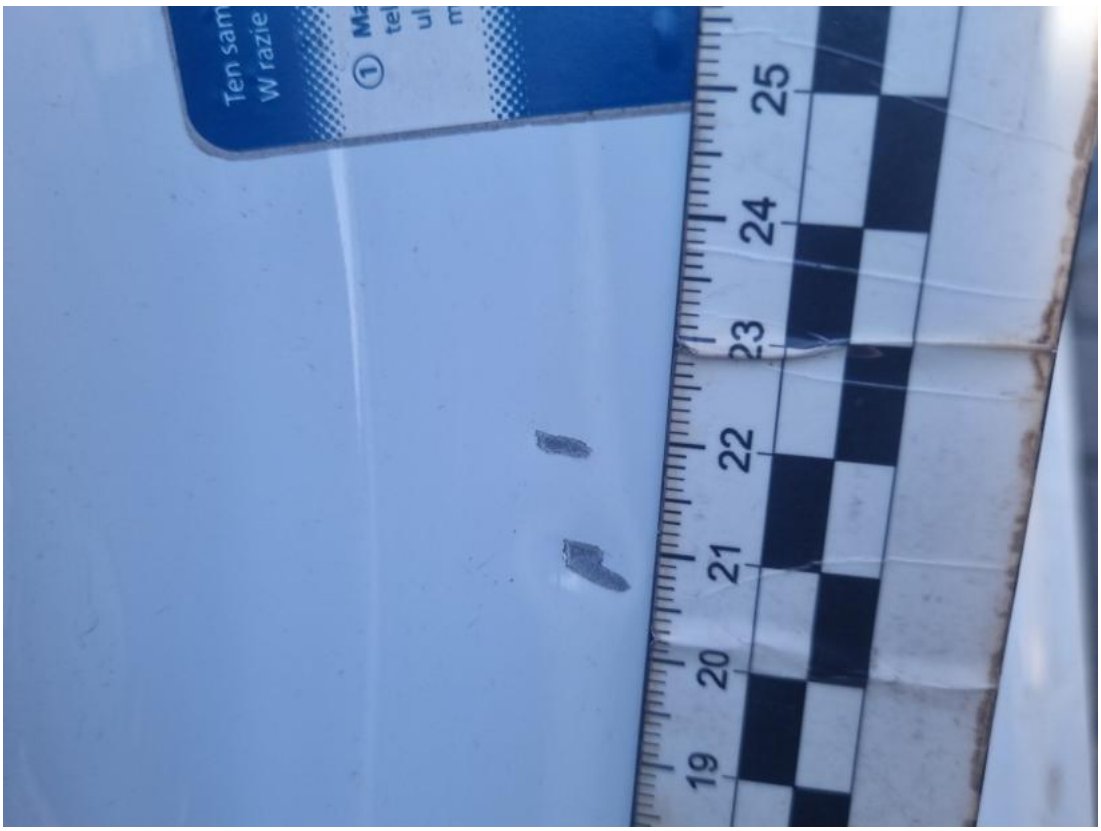
Fot. 76
Próg L - Rysa/odprysk 1
