Raport z oględzin pojazdu

Numer raportu	14150/10/26-15201	Data raportu	19-10-2026
Rzeczoznawcy	Bartosz Wisznia (WSP) mgr inż. Paweł Barszcz (WSP)	Data oględzin	12-10-2026
Nr zlecenia	PKOM(DZS)/GDA/87724/26/09/17	Miejsce oględzin	AUTOMARKET WOLA, PRYMASA TYSI...

Numer identyfikacyjny (VIN)	**TMBAD9NE9J0201737**
Marka, model	SKODA Octavia III 17-20
Typ, wersja	Octavia 1.8 TSI Style DSG
Numer rejestracyjny	SK563YK
Silnik (rodz./poj./moc)	benz./1798 ccm/132 kW
Stan licznika	261 960 km
Data 1. rej./rok prod.	15-12-2017/2017
Data nast. bad. techn.	05-01-2027
Nadwozie	hatchback 5/5
Lakier	srebrny/2-warstwowy metalizowany
Skrzynia biegów	automatyczna

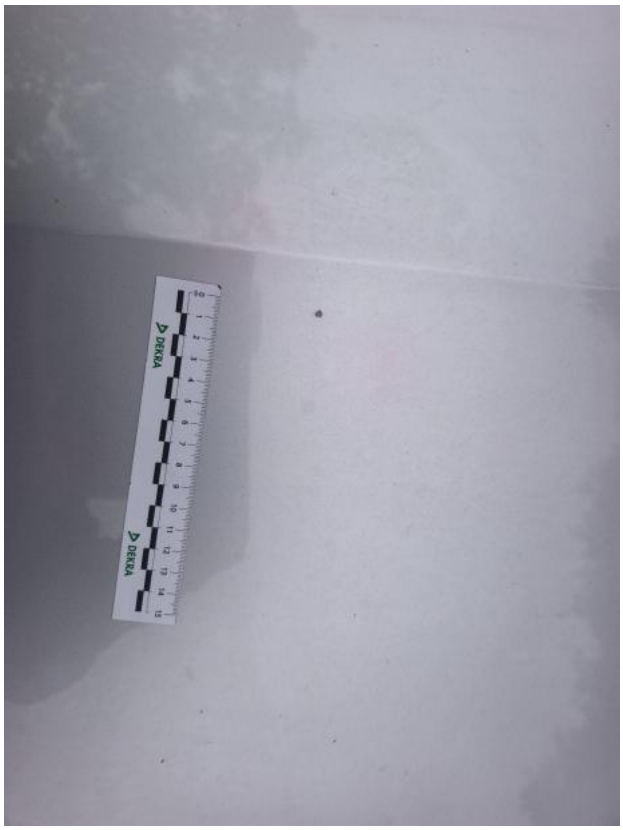
Fot. 39
Atrapa przednia - Rysa/odprysk 1

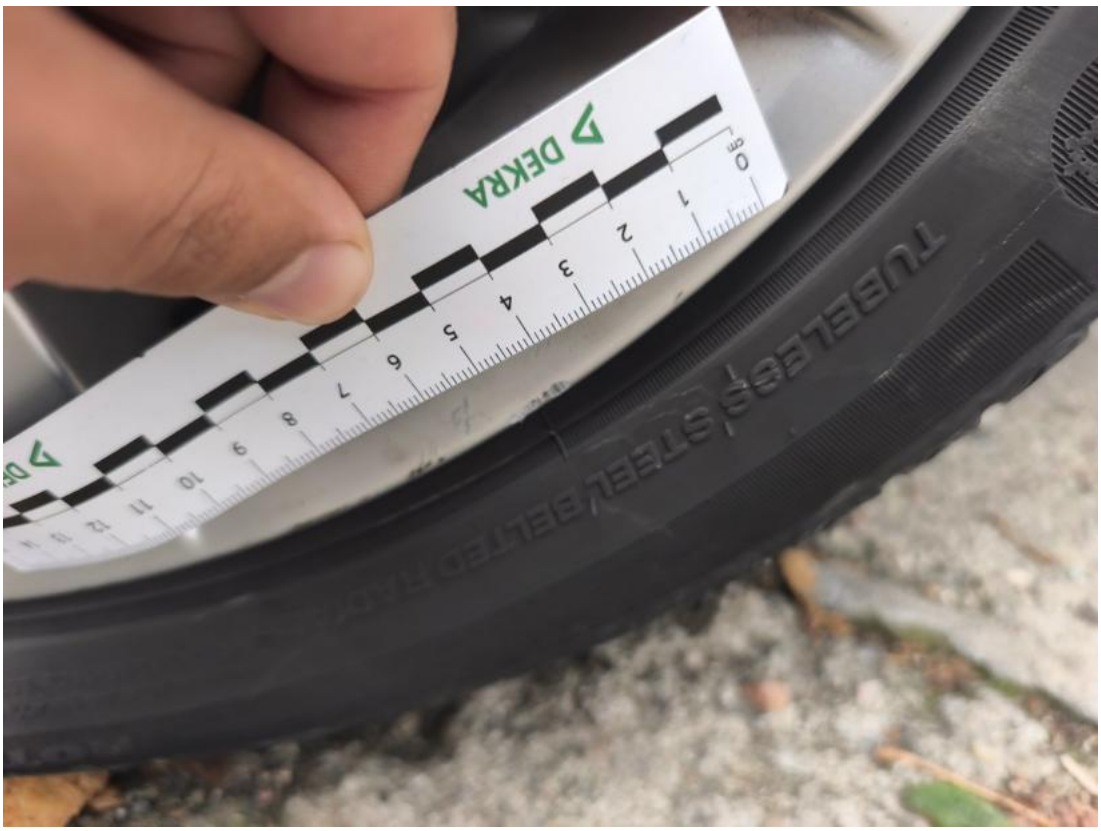
Poz.	Nazwa pozycji	Opis uszkodzeń	Kwalifik.	Naprawa [rbg]
1	Okładzina zderzaka przedniego	wgniecenie/odkształcenie	WY	2.5
2	Uchwyt czujnika odstępu przedniego L		WY	
3	Uchwyt czujnika odstępu przedniego R		WY	
4	Uchwyt czujnika odstępu przedniego, wew. L		WY	
5	Uchwyt czujnika odstępu przedniego, wew. R		WY	
6	Osłona chłodnicy	odpryski lakieru	WY	0.2
7	Wytłumienie (od strony sil.)	pęknięcie/rozerwanie	WY	0.5
8	Pokrywa zbiornika spryskiwacza	pęknięcie	WY	0.1
9	Tarcza koła aluminiowa tył L	zarysowanie	WY	0.5
10	Podsufitka	wgniecenie, pęknięcie/rozerwanie	WY	1.3
11	Tapicerka drzwi, przód R	pęknięcie/rozerwanie	WY	0.4
12	Błotnik przedni R	odpryski lakieru	NA	
13	Pokrywa przednia	odpryski lakieru	NA	
14	Drzwi tylne (nieuzbrojone) L	odpryski lakieru	NA	
15	Spojler tylny, góra	odpryski lakieru	NA	
16	Błotnik przedni L	zarysowanie		
17	Drzwi przednie (nieuzbrojone) L	wgniecenie		
18	Drzwi przednie (nieuzbrojone) R	wgniecenie

Fot. 43
Zderzak - Wgniecenie/odkształcenie 1
