Raport z oględzin pojazdu

Numer raportu	220500/10/26-11401	Data raportu	12-10-2026
Rzeczoznawcy	Michał Strzelczyk (WSP) mgr inż. Przemysław Ostap	Data oględzin	05-10-2026
Nr zlecenia	PKOM(DZS)/GDA/90572/26/09/28	Miejsce oględzin	AUTOMARKET WOLA, PRYMASA TYSI□..

Numer identyfikacyjny (VIN)	**VR3FCYHZLNY581222**
Marka, model	PEUGEOT 308 SW 21-25
Typ, wersja	308 1.5 BlueHDi Active Pack S...
Numer rejestracyjny	WJ1245L
Silnik (rodz./poj./moc)	diesel/1499 ccm/96 kW
Stan licznika	196 766 km
Data 1. rej./rok prod.	31-08-2022/2022
Data nast. bad. techn.	21-08-2027
Nadwozie	KOM 5/5
Lakier	szary/METALIK
Skrzynia biegów	manualna

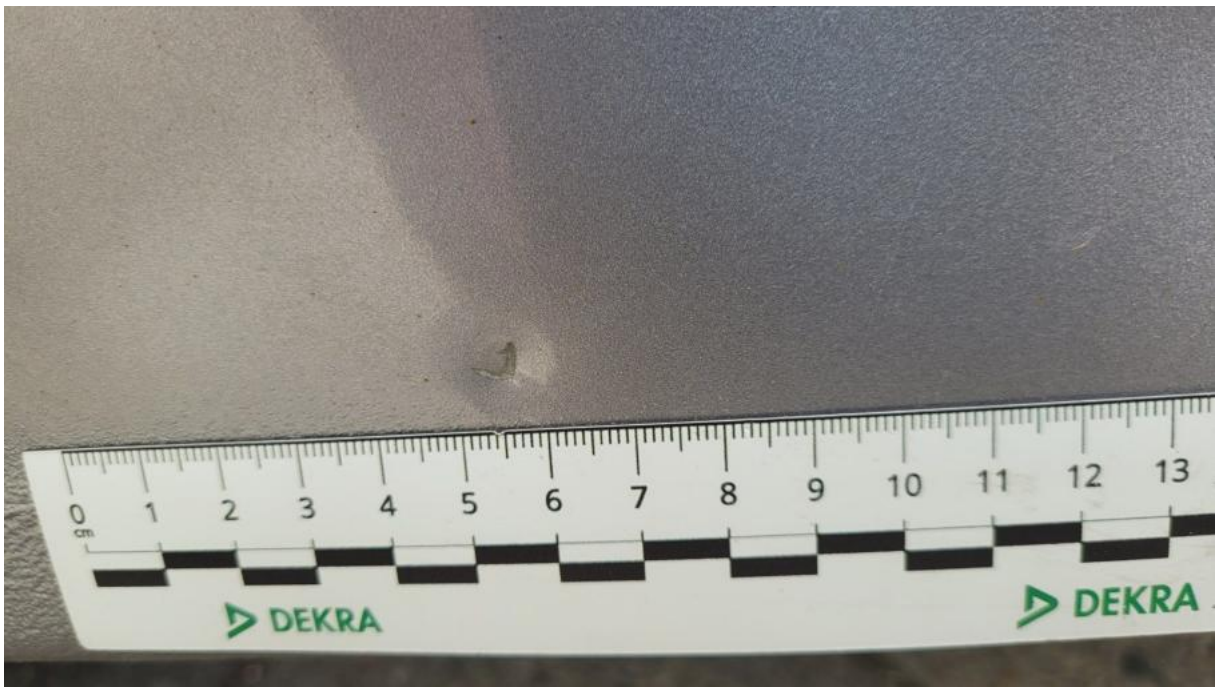
Fot. 49
Próg P - zdjęcie poglądowe 1

Poz.	Nazwa pozycji	Opis uszkodzeń	Kwalifik.	Naprawa [rbg]
1	Przysłona reflektora, dół R	zarysowanie	WY	1
2	Okładzina zderzaka przedniego	rysa/odprysk	NA	1
3	Próg R	rysa/odprysk, wgniecenie/odkształcenie	NA	1.5

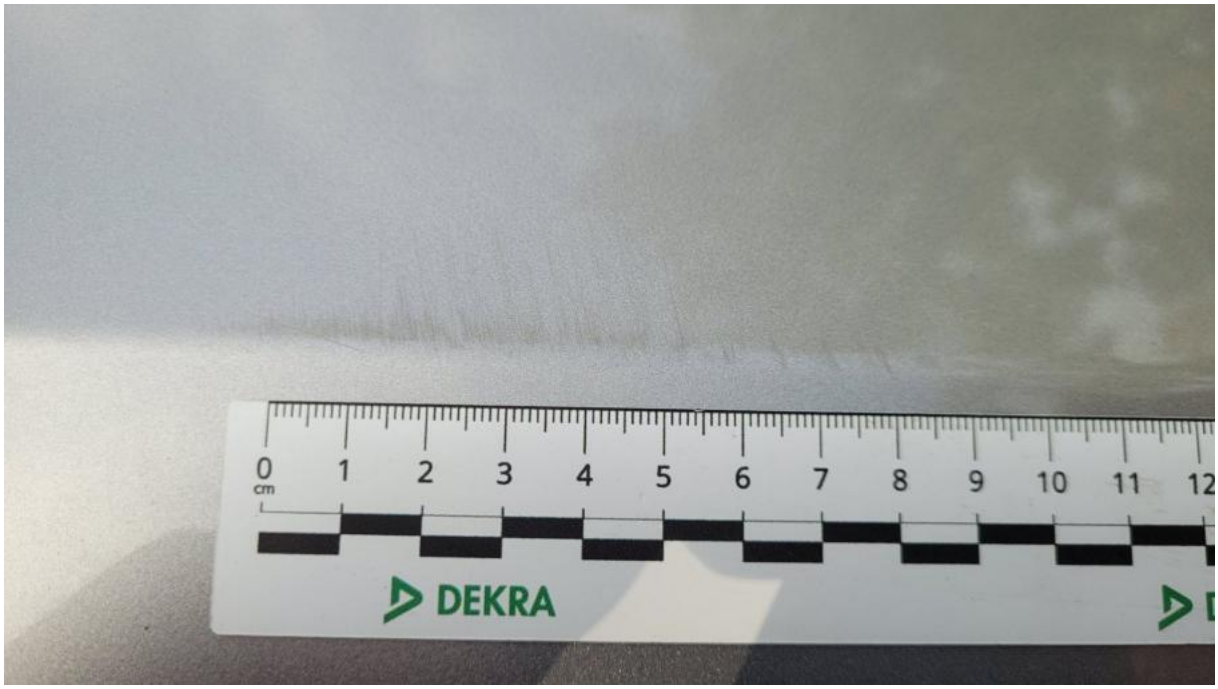
Fot. 55
Dach - zdjęcie poglądowe 1

4	Tarcza koła aluminiowa przód L	rysa/odprysk, ubytki materiału	NA	2
5	Pokrywa przednia	wgniecenie/odkształcenie		
6	Dach	rysa/odprysk		
7	Drzwi tylne (nieuzbrojone) L	wgniecenie/odkształcenie, zabrudzenie		
8	Okładzina zderzaka tylnego	rysa/odprysk		
9	Tarcza koła aluminiowa przód R	rysa/odprysk		
10	Tarcza koła aluminiowa tył L	rysa/odprysk
