Nr zlecenia: 99/20/10/2026/CarArena STANDARD z dnia: 2026/10/20

W Y C E N A W A R T O Ś C I

Zadanie: Określenie wartości rynkowej pojazdu

Rodzaj pojazdu:	**Samochód ciężarowy do 3.5t**	VIN:	**V X E V F E H T M N Z 0 2 6 5 4 5**
Marka:	**OPEL**	Nr rejestracyjny:	**WY628CL**
Model pojazdu:	**Vivaro 2.0 CDTI MR`19 E6d 3.0t**	Nr Info-Ekspert:	**028-07993**
Wersja:	**Extra Long Enjoy S&S**	Rok produkcji:	**2022**

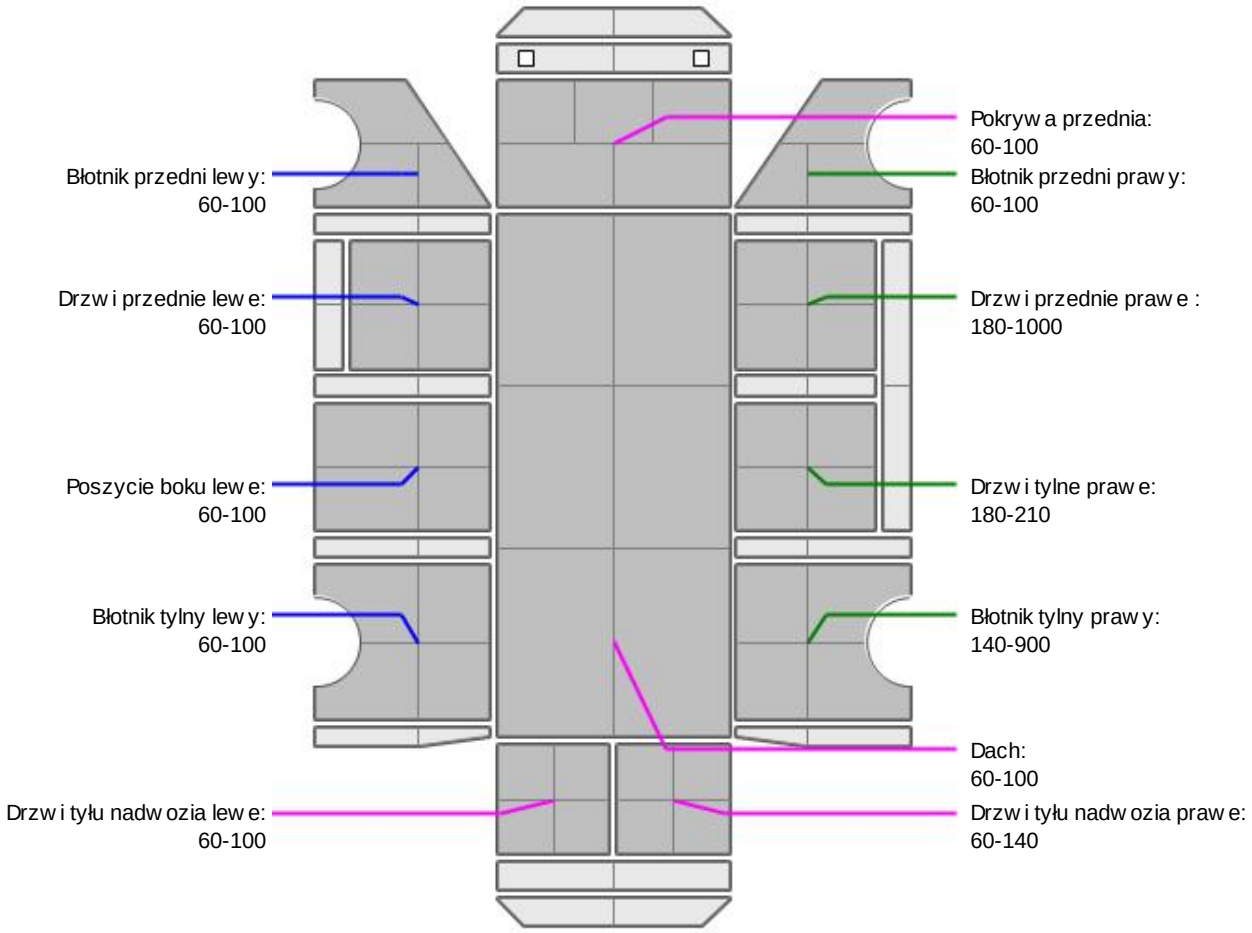
L.p.	Nazwa elementu	L / P	Rodzaj uszkodzenia	Opis	Fot. nr
1	Błotnik przedni	L	Odpryski powłoki lakierowej		
2	Błotnik przedni	P	Ogniska korozji, Odpryski powłoki lakierowej		
3	Pokrywa przednia		Odpryski powłoki lakierowej

4	Drzwi boczne przednie	P	Odpryski powłoki lakierowej		
5	Drzwi boczne tylne	P	Ogniska korozji, Zarysowania powłoki lakierowej do powierzchni metalu, Odpryski	Rozcięta uszczelka	
6	Słupek przedni	P	Odpryski powłoki lakierowej		
7	Słupek tylny	L	Zarysowania powłoki lakierowej do powierzchni metalu		
8	Słupek tylny	P	Zarysowania powłoki lakierowej do powierzchni metalu		
9	Próg	L	Ogniska korozji, Zarysowania powłoki lakierowej do powierzchni metalu		
10	Próg	P	Ogniska korozji, Zarysowania powłoki lakierowej do powierzchni metalu		
11	Dach		Wgniecenia		
12	Ściana boczna nadwozia	L	Wgniecione z zarysowaniami powłoki lakierowej, Odpryski powłoki lakierowej		
13	Ściana boczna nadwozia	P	Zarysowania powłoki lakierowej do powierzchni metal, Odpryski powłoki lakierowej	Ogniska korozji	
14	Drzwi tyłu nadwozia		Wgniecione z zarysowaniami powłoki lakierowej

Szczegółowy stan pojazdu zobrazowany w dokumentacji zdjęciowej.
Pojazd nosi ponadnormatywne dla jego okresu eksploatacji uszkodzenia powłoki lakierowej (zarysowania, odpryski, wgniecenia itp.)
Pojazd pokryty okleinami reklamowymi - możliwość wykrycia dodatkowych uszkodzeń po rozklejeniu.
