Raport z oględzin pojazdu

Numer raportu	14325/10/26-15201	Data raportu	27-10-2026
Rzeczoznawcy	Kacper Sosnowski (WSP) mgr inż. Paweł Barszcz (WSP)	Data oględzin	22-10-2026
Nr zlecenia	PKOM(DZS)/GDA/96254/26/10/14	Miejsce oględzin	SŁOMCZYN MAGAZYN, METALOWA 1...

Numer identyfikacyjny (VIN)	**JSAAZCA3S00554757**
Marka, model	SUZUKI Swift 20-24
Typ, wersja	Swift 1.2 Dualjet SHVS Premium
Numer rejestracyjny	WD9485S
Silnik (rodz./poj./moc)	benz./1197 ccm/61 kW
Stan licznika	81 864 km
Data 1. rej./rok prod.	29-08-2022/2022
Data nast. bad. techn.	19-08-2027
Nadwozie	hatchback 5/5
Lakier	srebrny/2-warstwowy metalizowany
Skrzynia biegów	manualna

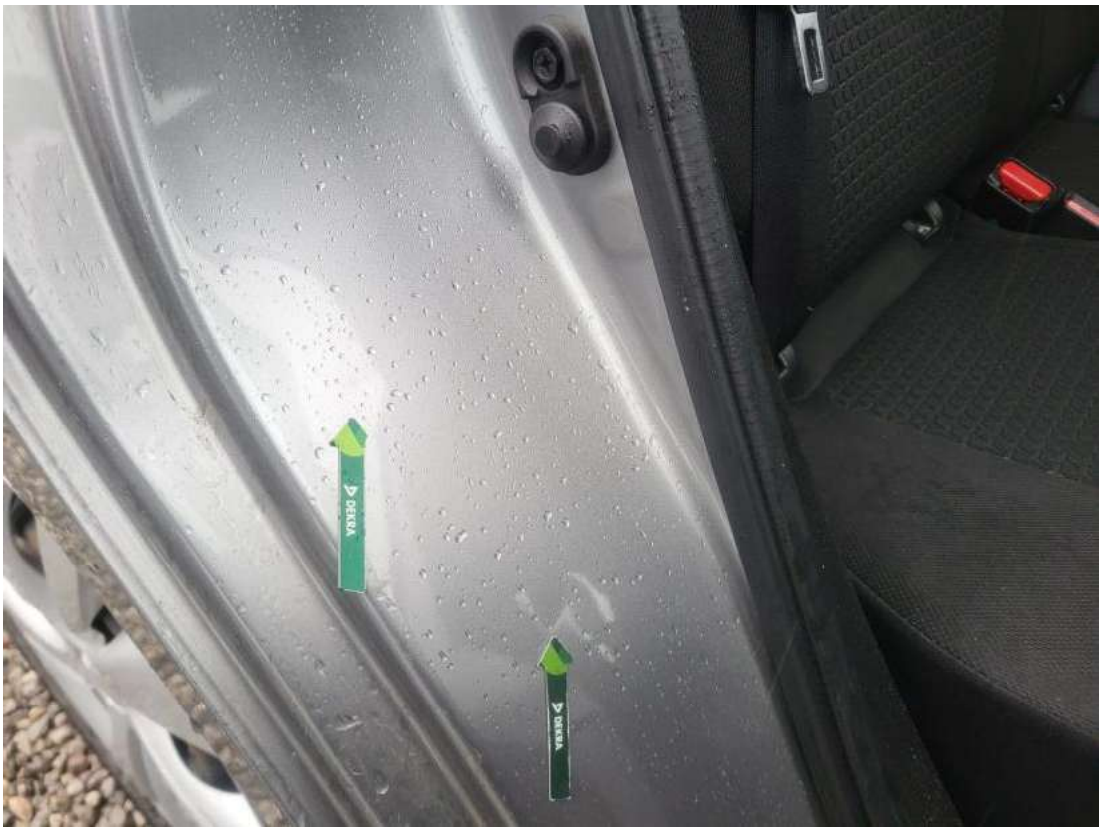
Fot. 41
Błotnik tylny P / Ściana boczna P - Rysa/odprysk 1
