Raport z oględzin pojazdu

Numer raportu	220679/10/26-11401	Data raportu	28-10-2026
Rzeczoznawcy	Kacper Sosnowski (WSP) mgr inż. Przemysław Ostap	Data oględzin	26-10-2026
Nr zlecenia	PKOM(DZS)/GDA/96258/26/10/14	Miejsce oględzin	SŁOMCZYN MAGAZYN, METALOWA 1...

Numer identyfikacyjny (VIN)	**JSAAZCA3S00554683**
Marka, model	SUZUKI Swift 20-24
Typ, wersja	Swift 1.2 Dualjet SHVS Premium
Numer rejestracyjny	WD9487S
Silnik (rodz./poj./moc)	benz./1197 ccm/61 kW
Stan licznika	135 205 km
Data 1. rej./rok prod.	29-08-2022/2022
Data nast. bad. techn.	08-08-2027
Nadwozie	hatchback 5/5
Lakier	srebrny/METALIK
Skrzynia biegów	manualna

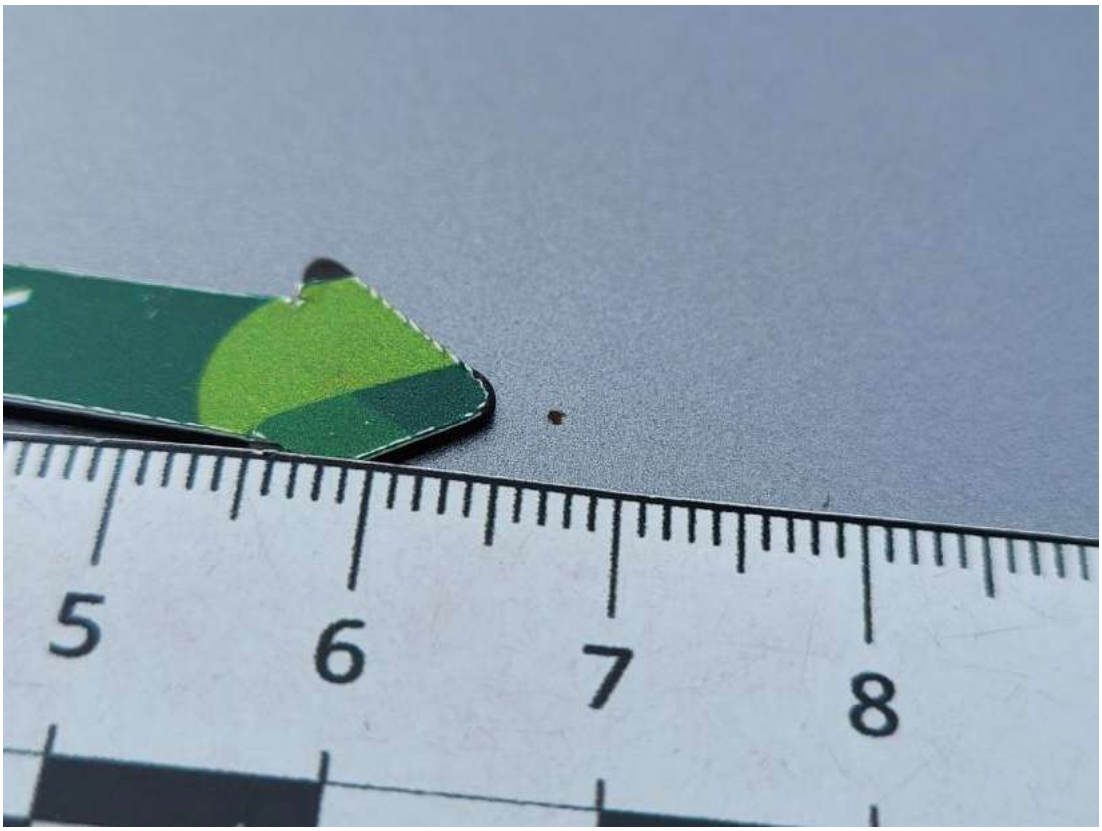
Fot. 48
Pokrywy bagażnika - Inne 1
