Raport z oględzin pojazdu

Numer raportu	14385/10/26-15201	Data raportu	29-10-2026
Rzeczoznawcy	Marcin Sosnowski. mgr inż. Paweł Barszcz (WSP)	Data oględzin	27-10-2026
Nr zlecenia	PKOM(DZS)/GDA/97137/26/10/16	Miejsce oględzin	SŁOMCZYN MAGAZYN, METALOWA 1...

Numer identyfikacyjny (VIN)	**JSAAZCA3S00562870**
Marka, model	SUZUKI Swift 20-24
Typ, wersja	Swift 1.2 Dualjet SHVS Premium
Numer rejestracyjny	WD2874R
Silnik (rodz./poj./moc)	benz./1197 ccm/61 kW
Stan licznika	62 910 km
Data 1. rej./rok prod.	12-01-2023/2022
Data nast. bad. techn.	08-01-2028
Nadwozie	hatchback 5/5
Lakier	srebrny/2-warstwowy metalizowany
Skrzynia biegów	manualna

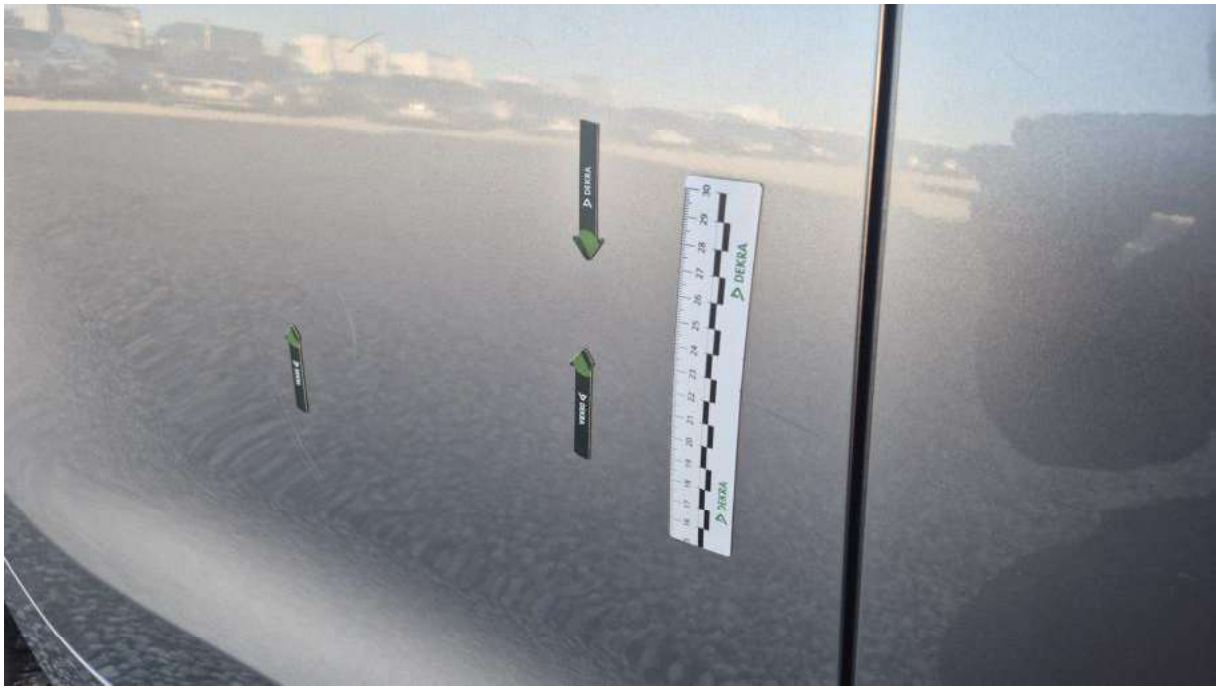
Fot. 40
Błotnik przedni P - Wgniecenie/odkształcenie 1

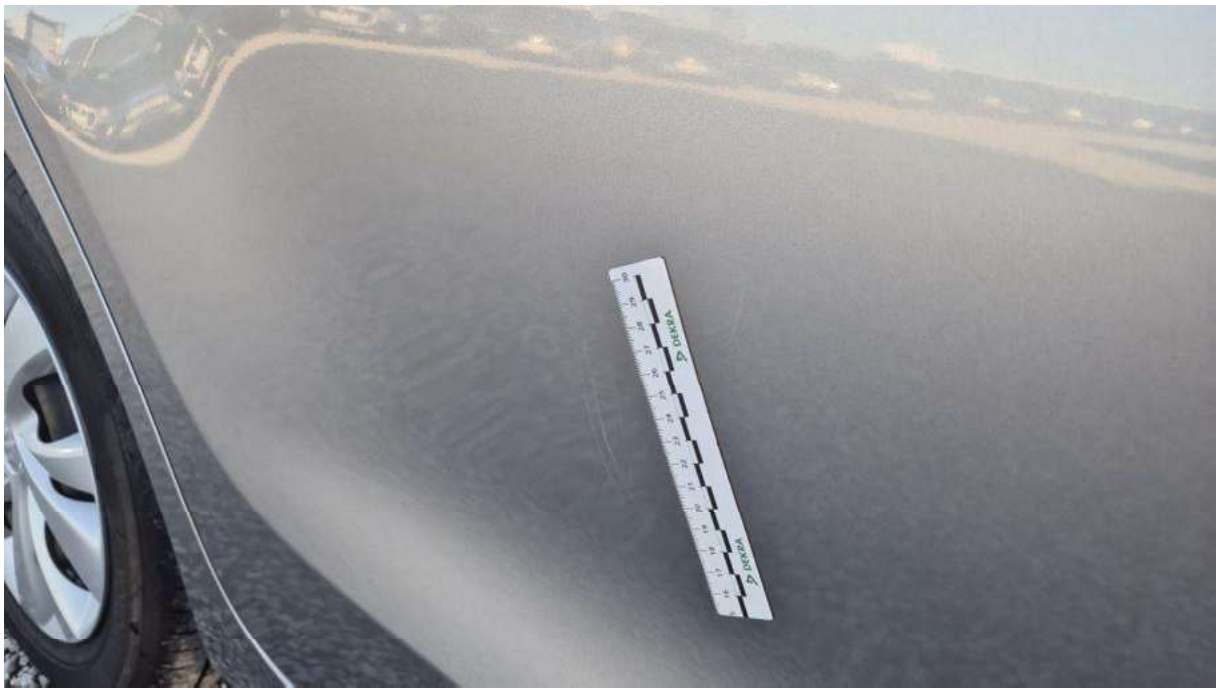
Fot. 41
Drzwi przednie P - Rysa/odprysk 1
