Raport z oględzin pojazdu

Numer raportu	14295/10/26-15201	Data raportu	26-10-2026
Rzeczoznawcy	Kacper Sosnowski (WSP) mgr inż. Paweł Barszcz (WSP)	Data oględzin	20-10-2026
Nr zlecenia	PKOM(DZS)/GDA/93916/26/10/07	Miejsce oględzin	SŁOMCZYN MAGAZYN, METALOWA 1...

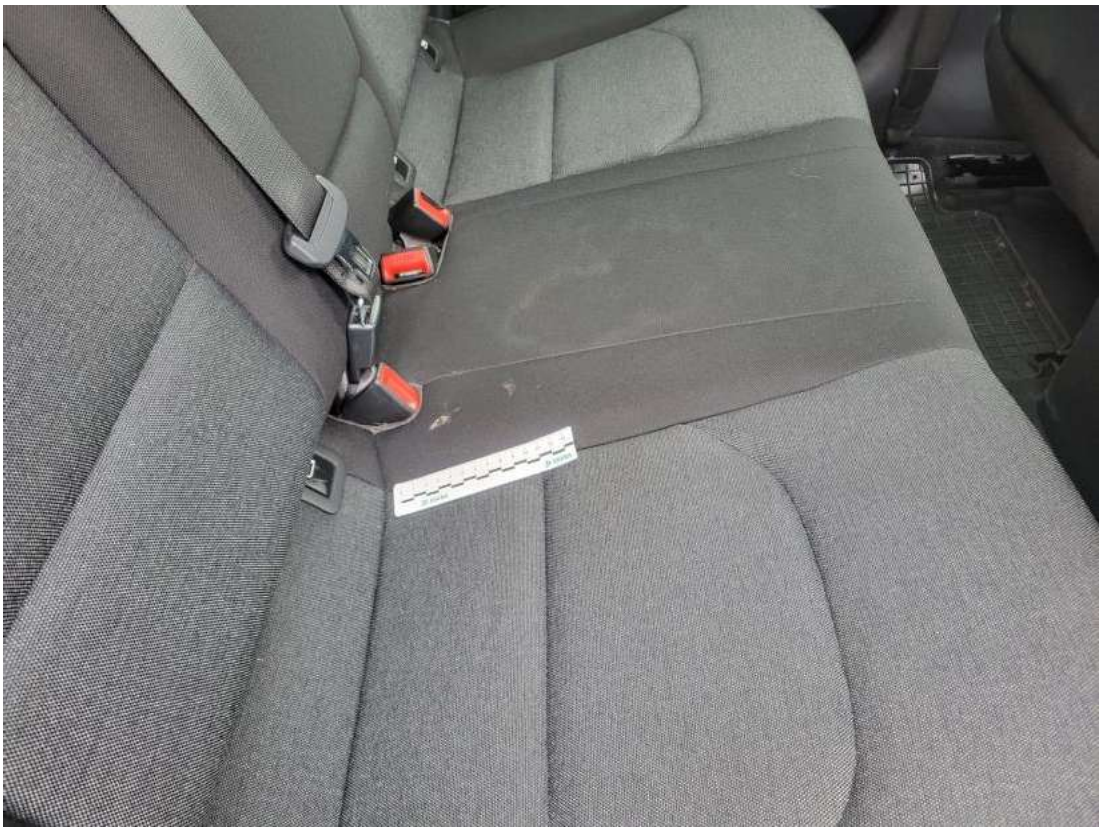
Poz.	Nazwa pozycji	Opis uszkodzeń	Kwalifik.	Naprawa [rbg]
1	Uszczelka drzwi wewnętrz. L	pęknięcie/rozerwanie	WY	0.2
2	Gałka	pęknięcie/rozerwanie	WY	0.2
3	Drzwi przednie (nieuzbrojone) L	odpryski lakieru, wgniecenie	NA	1.2
4	Drzwi tylne (nieuzbrojone) L	odpryski lakieru, wgniecenie	NA	2
5	Drzwi tylne (nieuzbrojone) R	odpryski lakieru	NA	
6	Rama drzwi,przód R	liczne, wgniecenie	NA	2.5
7	Błotnik tylny R	wgniecenie, zarysowanie	NA	1.2
8	Podsufitka	zabrudzenie	NA	
9	Osłona przeciwsłoneczna R	zabrudzenie	NA	
10	Tapicerka siedziska 2.rząd	zabrudzenie	NA	
11	Okładzina zderzaka przedniego	odpryski lakieru		
12	Błotnik przedni R	wgniecenie		
13	Pokrywa przednia	odpryski lakieru		
14	Drzwi przednie (nieuzbrojone) R	odpryski lakieru		
15	Rama drzwi,przód L	odpryski lakieru, wgniecenie		
16	Próg R	zarysowanie		
17	Okładzina zderzaka tylnego	zarysowanie		
18	Szyba tylna ogrzewana/barwiona	zarysowanie		
19	Kierownica przystosowana do Airbag	zarysowania eksploatacyjne

Fot. 59
Gałka dźwigni zmiany biegów - Pęknięcie/rozerwanie 1
