Raport z oględzin pojazdu

Numer raportu	220581/10/26-11401	Data raportu	20-10-2026
Rzeczoznawcy	Kacper Sosnowski (WSP) mgr inż. Przemysław Ostap	Data oględzin	13-10-2026
Nr zlecenia	PKOM(DZS)/GDA/93972/26/10/07	Miejsce oględzin	SŁOMCZYN MAGAZYN, METALOWA 1...

Numer identyfikacyjny (VIN)	**TMAH251BGPJ225905**
Marka, model	HYUNDAI i30 20-24
Typ, wersja	i30 1.0 T-GDI Modern DCT
Numer rejestracyjny	WD8015T
Silnik (rodz./poj./moc)	benz./998 ccm/88 kW
Stan licznika	143 679 km
Data 1. rej./rok prod.	09-04-2024/2024
Data nast. bad. techn.	09-04-2027
Nadwozie	hatchback 5/5
Lakier	srebrny/METALIK
Skrzynia biegów	automatyczna

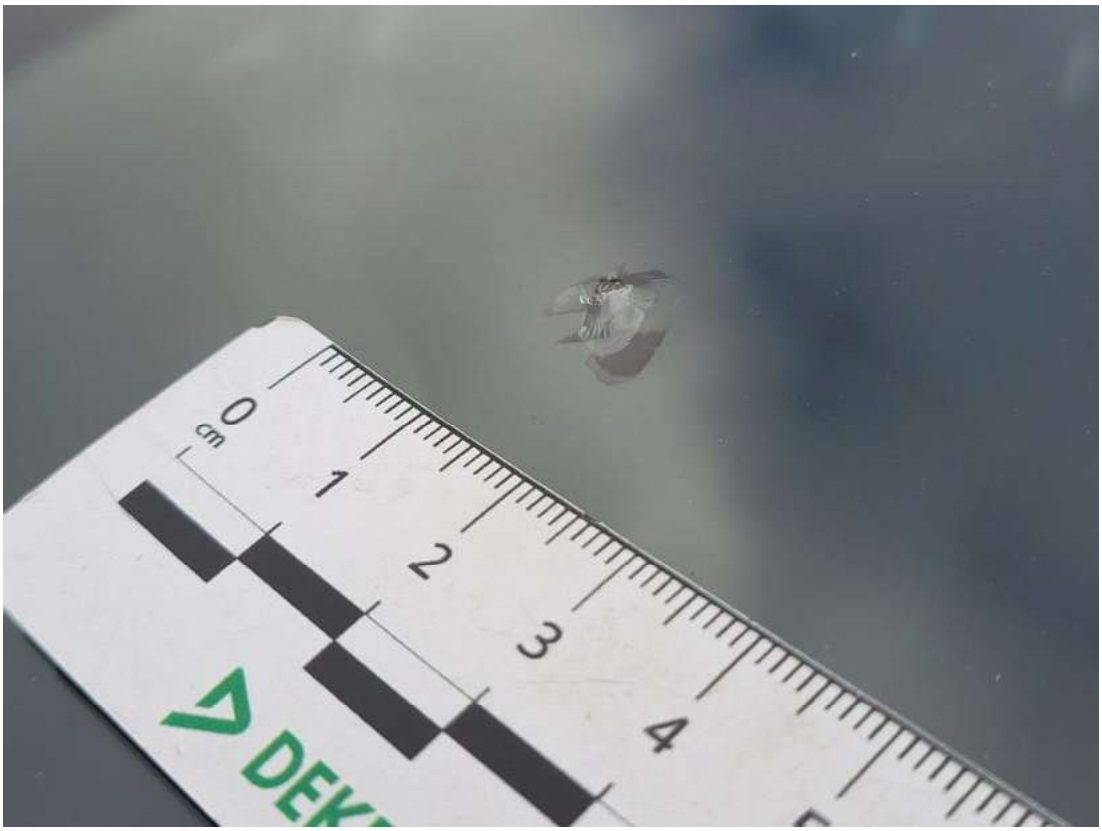
Fot. 41
Szyba czołowa - zdjęcie poglądowe 1

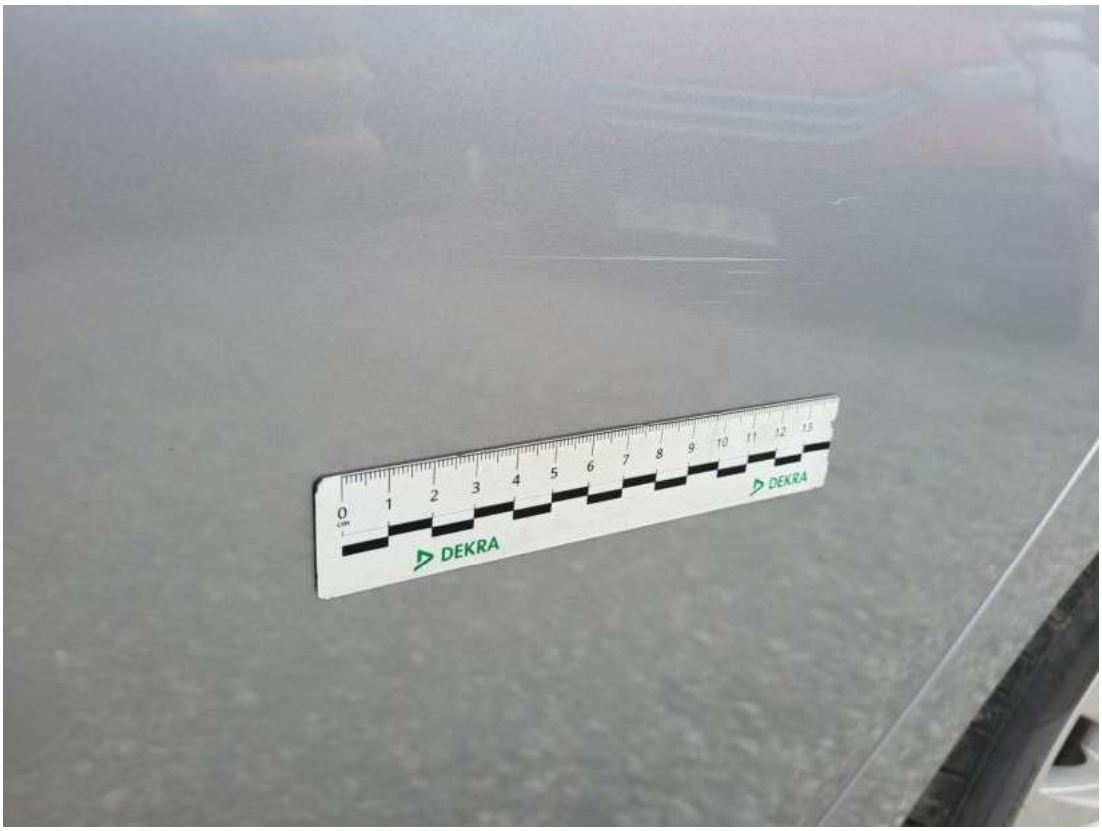
Fot. 59
Drzwi tylne L - Rysa/odprysk 1
