W y c e n a w a r t o ś c i

Zadanie: Ocena stanu technicznego i określenie wartości rynkowej pojazdu

Rodzaj pojazdu:	**Samochód osobowy**	VIN:	**Z F A 1 6 9 0 0 0 0 4 0 7 9 2 2 8**
Marka:	**FIAT**	Nr rejestracyjny:	**WU85974**
Model pojazdu:	**Panda 1.2 MR`03 E5**	Nr Info-Ekspert:	**045-02926**
Wersja:	**Dynamic Eco**	Rok produkcji:	**2012**

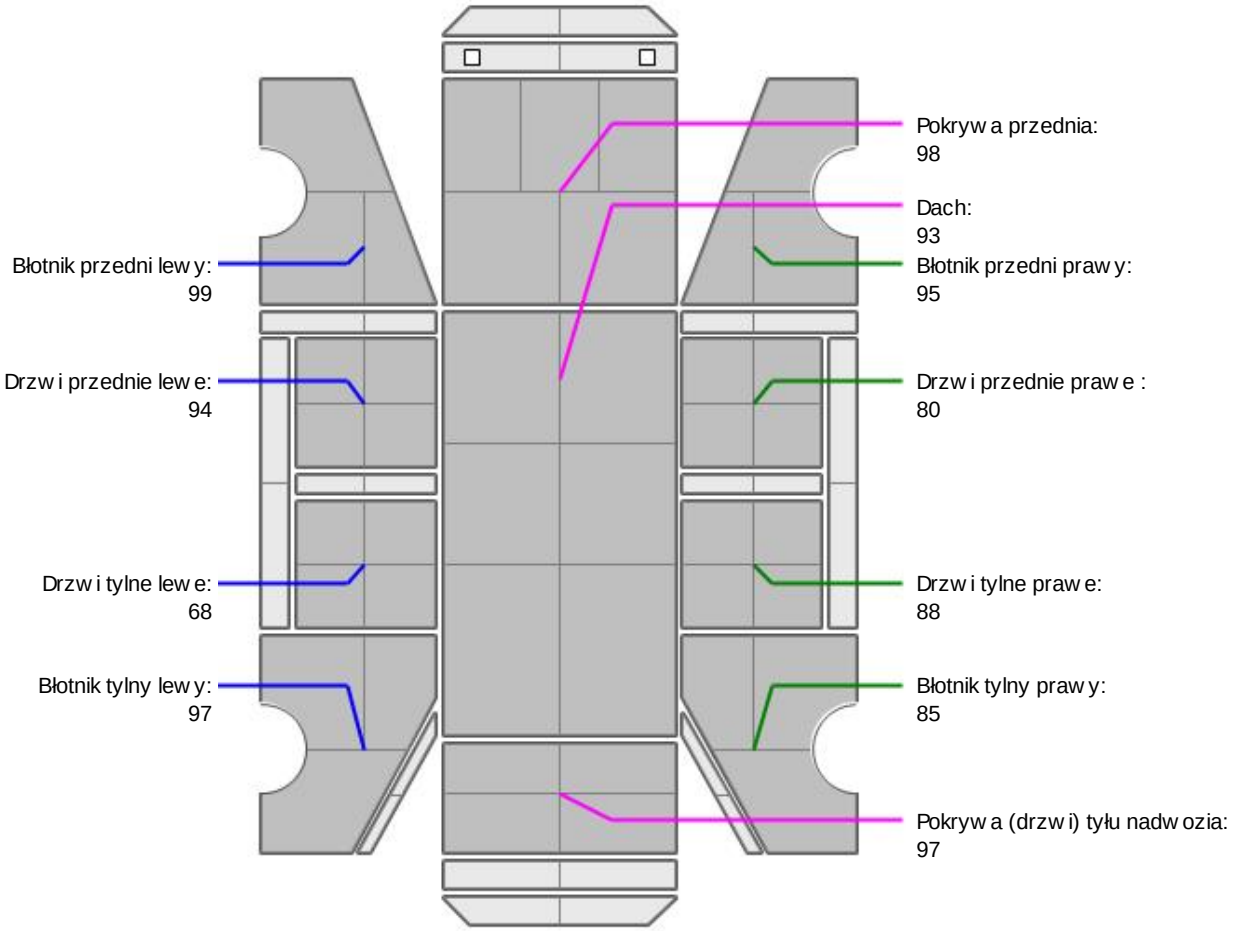
L.p.	Nazwa elementu	L / P	Rodzaj uszkodzenia	Opis	Fot. nr
1	Błotnik przedni	L	zdeformowany, zarysowania, odpryski, korozja		
2	Błotnik przedni	P	Odpryski powłoki lakierowej		
3	Pokrywa przednia		Odpryski powłoki lakierowej		
4	Próg	L	Odpryski powłoki lakierowej z miejscową korozją blachy		
5	Próg	P	Odpryski powłoki lakierowej z miejscową korozją blachy,

korozja zaawansowana		
6	Błotnik tylny	L	Odpryski powłoki lakierowej z miejscową korozją blachy, wgniecenie, zarysowania
