Raport z oględzin pojazdu

Numer raportu	10845/4/26-15201	Data raportu	10-04-2026
Rzeczoznawcy	Damian Koch (WSP) mgr inż. Paweł Barszcz (WSP)	Data oględzin	30-03-2026
Nr zlecenia	PKOM(DZS)/GDA/24087/26/03/18	Miejsce oględzin	MASTER1 MYSŁOWICE, OBRZEŻNA P□...

Numer identyfikacyjny (VIN)	**WF0DXXSK8PX014182**
Marka, model	FORD Tourneo Connect 22-
Typ, wersja	Tourneo Connect 2.0 EcoBlue ...
Numer rejestracyjny	KK95083
Silnik (rodz./poj./moc)	diesel/1968 ccm/90 kW
Stan licznika	102 414 km
Data 1. rej./rok prod.	31-08-2023/2023
Data nast. bad. techn.	
Nadwozie	KOM 5/5
Lakier	biały/2-warstwowy uni
Skrzynia biegów	manualna

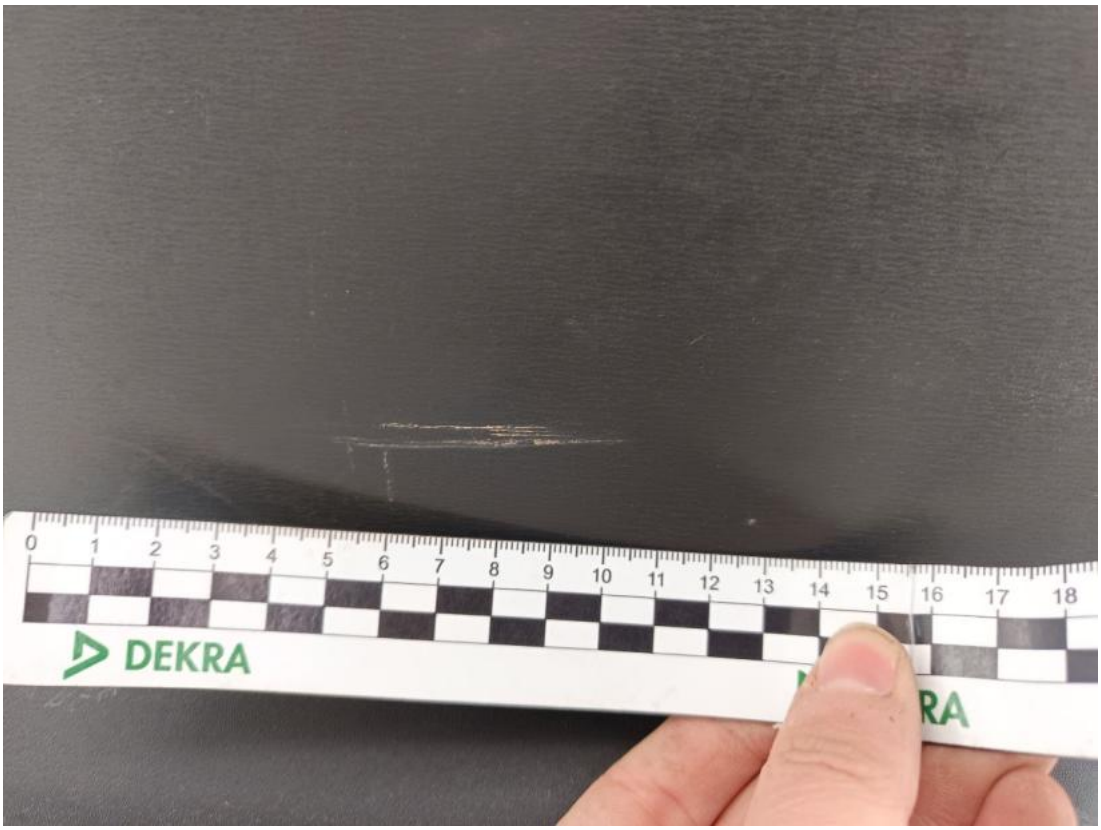
Poz.	Nazwa pozycji	Opis uszkodzeń	Kwalifik.	Naprawa [rbg]
1	Okładzina zderzaka przedniego	zarysowanie	NA	
2	Okładzina zderzaka tylnego	odpryski lakieru		
3	Tylny panel boczy z ramą drzwi R	wgniecenie		
4	Komplet nakładek pokrywy tylnej	zarysowanie

Fot. 45
Zderzak tylny - Rysa/odprysk 1
