Raport z oględzin pojazdu

Numer raportu	218524/3/26-11401	Data raportu	10-03-2026
Rzeczoznawcy	Maciej Wiącek (WSP) mgr inż. Przemysław Ostap	Data oględzin	04-03-2026
Nr zlecenia	PCM(DZS)/GDA/17291/26/02/25	Miejsce oględzin	Taneczna 82, 02-829 Warszawa, 02-829...

Numer identyfikacyjny (VIN)	**WV1ZZZSY8P9036163**
Marka, model	VOLKSWAGEN Crafter 35 TDI...
Typ, wersja	Crafter 35 TDI (9,9m3)
Numer rejestracyjny	WD3085R
Silnik (rodz./poj./moc)	diesel/1968 ccm/103 kW
Stan licznika	119 398 km
Data 1. rej./rok prod.	19-01-2023/2023
Data nast. bad. techn.	19-01-2028
Nadwozie	FUR 4/2
Lakier	żółty/UNI
Skrzynia biegów	manualna

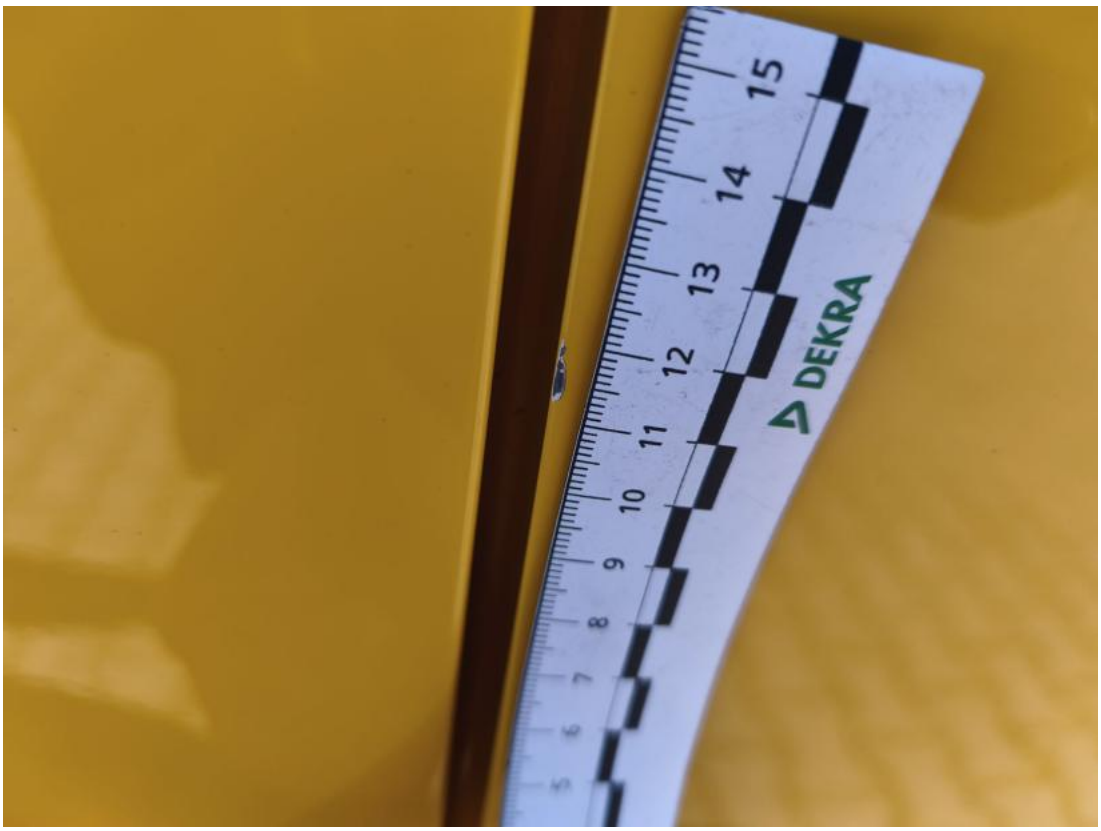
Poz.	Nazwa pozycji	Opis uszkodzeń	Kwalifik.	Naprawa [rbg]
1	Drzwi przednie (nieuzbrojone) R	rysa/odprysk, wgniecenie/odkształcenie, ślady korozji	NA	0.5
2	Okładzina zderzaka przedniego	zarysowanie		
3	Błotnik tylny L	rysa/odprysk		
4	Drzwi tylne, skrzydło lewe L	rysa/odprysk		
5	Drzwi tylne, skrzydło prawe R	rysa/odprysk

Fot. 38
Zderzak() - Rysa/odprysk 3

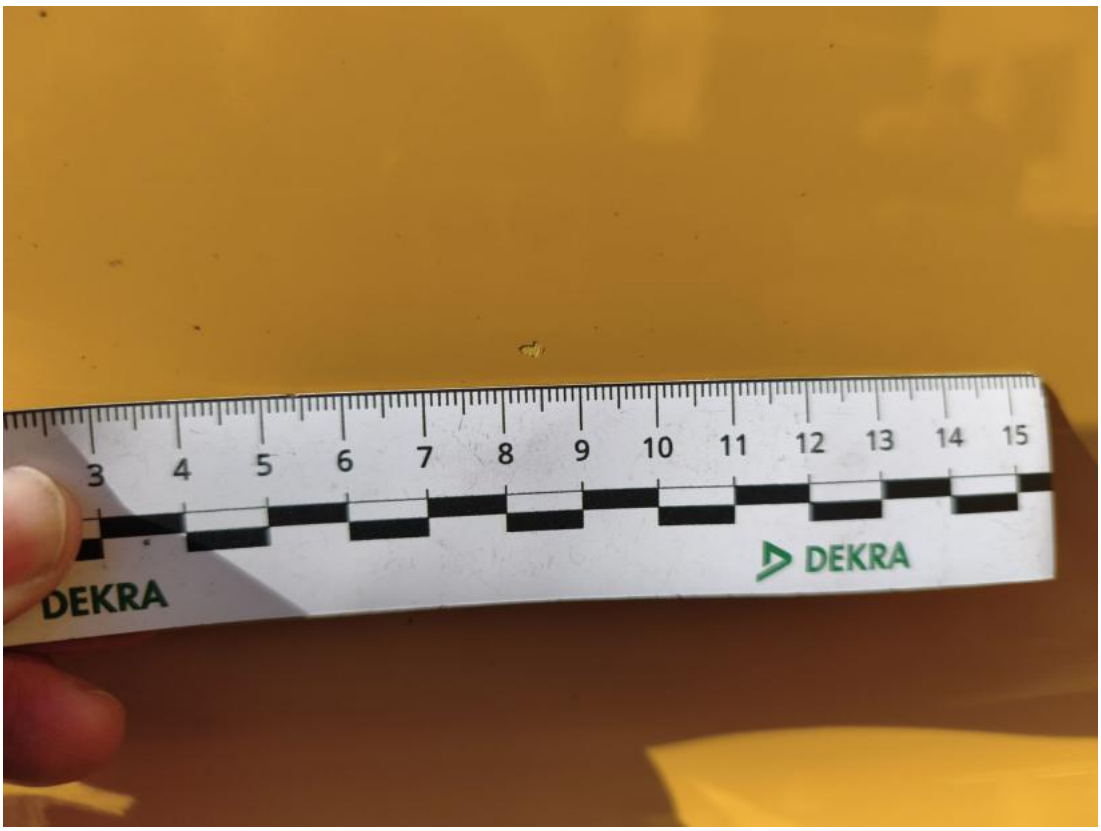
Fot. 40
Drzwi przednie P - Rysa/odprysk 1

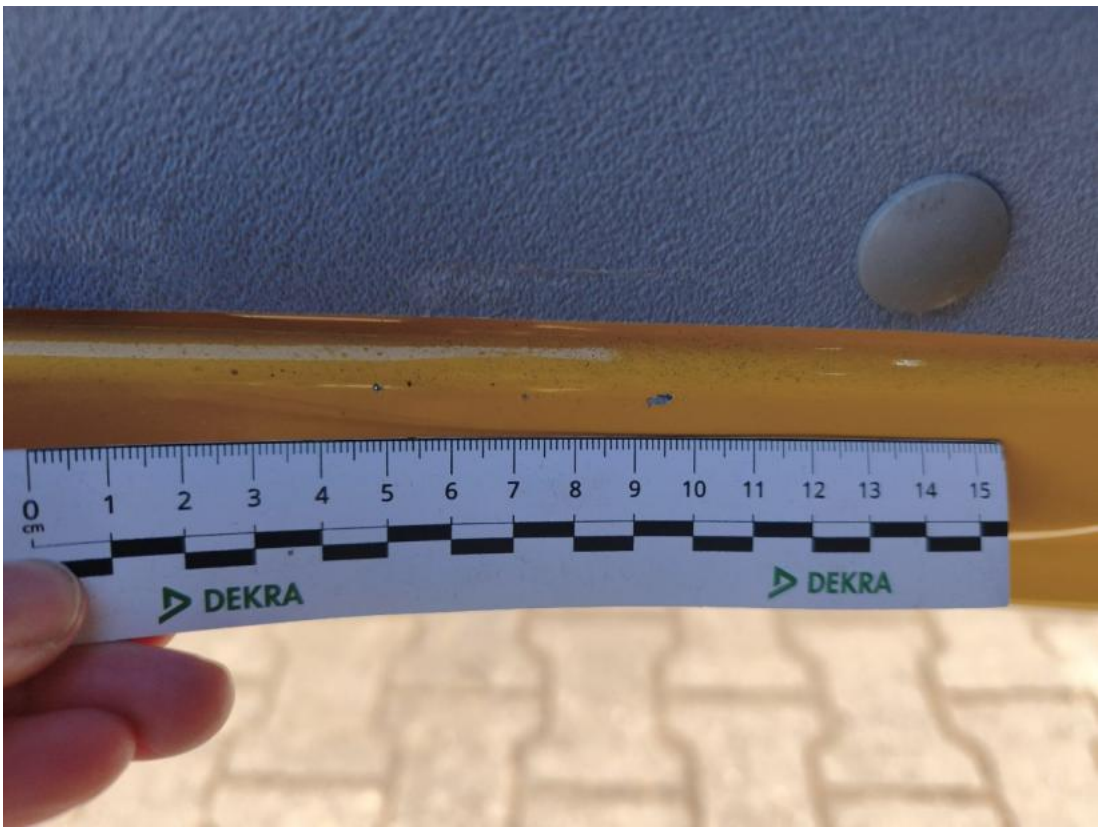
Fot. 42
Błotnik tylny L / Ściana boczna L - Rysa/odprysk 1
