Raport z oględzin pojazdu

Numer raportu	220665/10/26-11401	Data raportu	27-10-2026
Rzeczoznawcy	Kacper Sosnowski (WSP) mgr inż. Przemysław Ostap	Data oględzin	22-10-2026
Nr zlecenia	PKOM(DZS)/GDA/96245/26/10/14	Miejsce oględzin	SŁOMCZYN MAGAZYN, METALOWA 1...

Numer identyfikacyjny (VIN)	**TMAH351CANJ185327**
Marka, model	HYUNDAI i30 20-24
Typ, wersja	i30 1.5 DPI Smart
Numer rejestracyjny	WD8570S
Silnik (rodz./poj./moc)	benz./1498 ccm/81 kW
Stan licznika	95 321 km
Data 1. rej./rok prod.	03-08-2022/2022
Data nast. bad. techn.	30-07-2027
Nadwozie	hatchback 5/5
Lakier	srebrny/METALIK
Skrzynia biegów	manualna

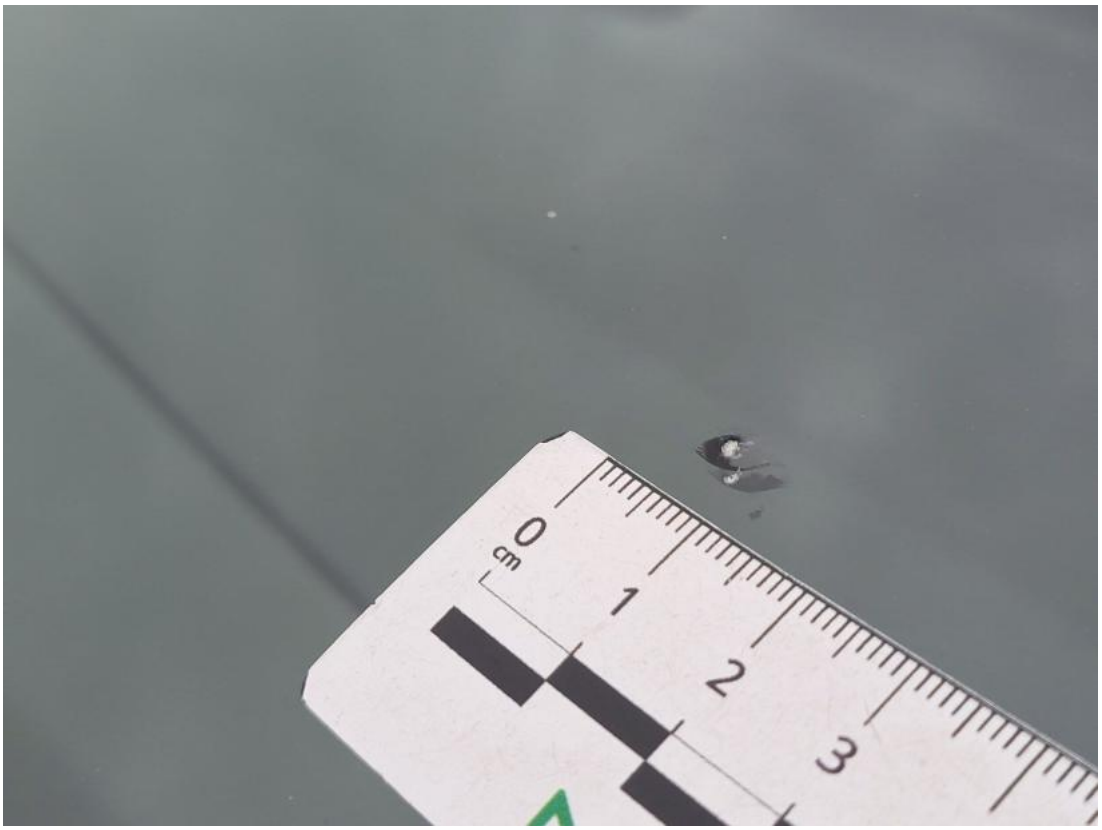
Fot. 40

Szyba czołowa - Pęknięcie/rozerwanie 1
