Raport z oględzin pojazdu

Numer raportu	00945/8/26-17802	Data raportu	19-08-2026
Rzeczoznawcy	Maciej Gruszczyński Michał Lipowski (WSP)	Data oględzin	13-08-2026
Nr zlecenia	PKOM(DZS)/GDA/71749/26/08/03	Miejsce oględzin	AUTOMARKET WOLA, PRYMASA TYSI□..

Numer identyfikacyjny (VIN)	**TMAH351CAMJ163497**
Marka, model	HYUNDAI i30 20-24
Typ, wersja	i30 1.5 DPI Comfort
Numer rejestracyjny	WD9071P
Silnik (rodz./poj./moc)	benz./1498 ccm/81 kW
Stan licznika	56 805 km
Data 1. rej./rok prod.	10-08-2021/2021
Data nast. bad. techn.	10-08-2027
Nadwozie	hatchback 5/5
Lakier	czarny/perłowy
Skrzynia biegów	manualna

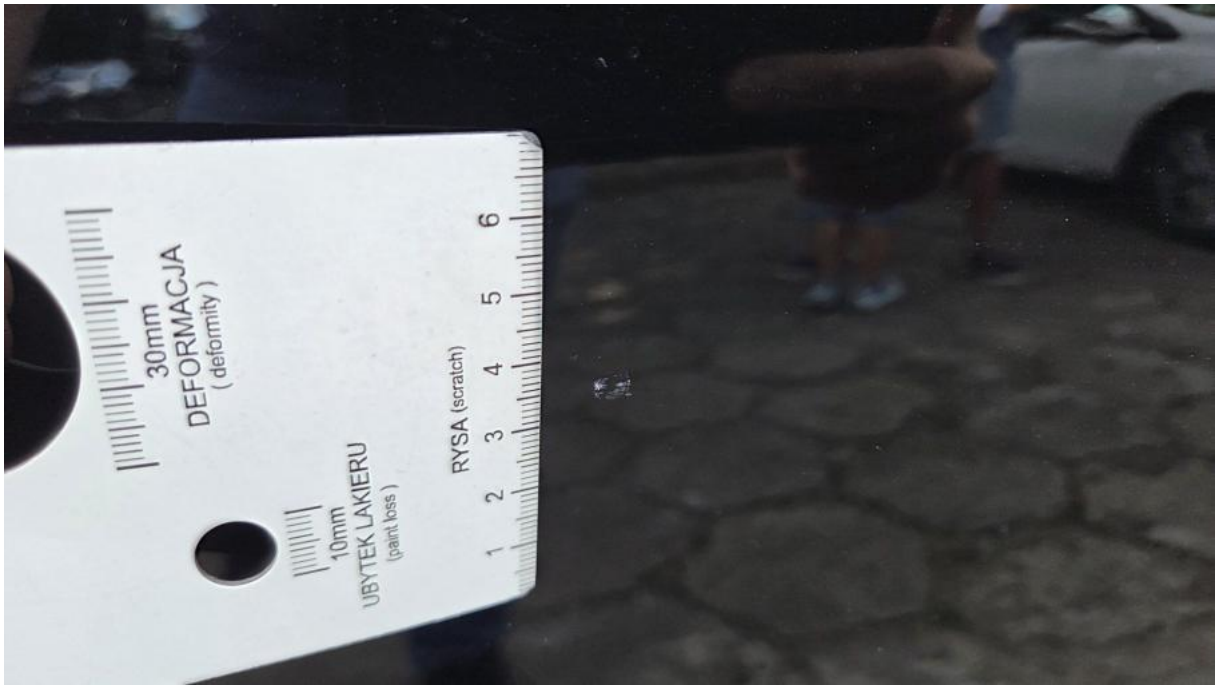
Fot. 48
Drzwi przednie P - Wgniecenie/odkształcenie 1

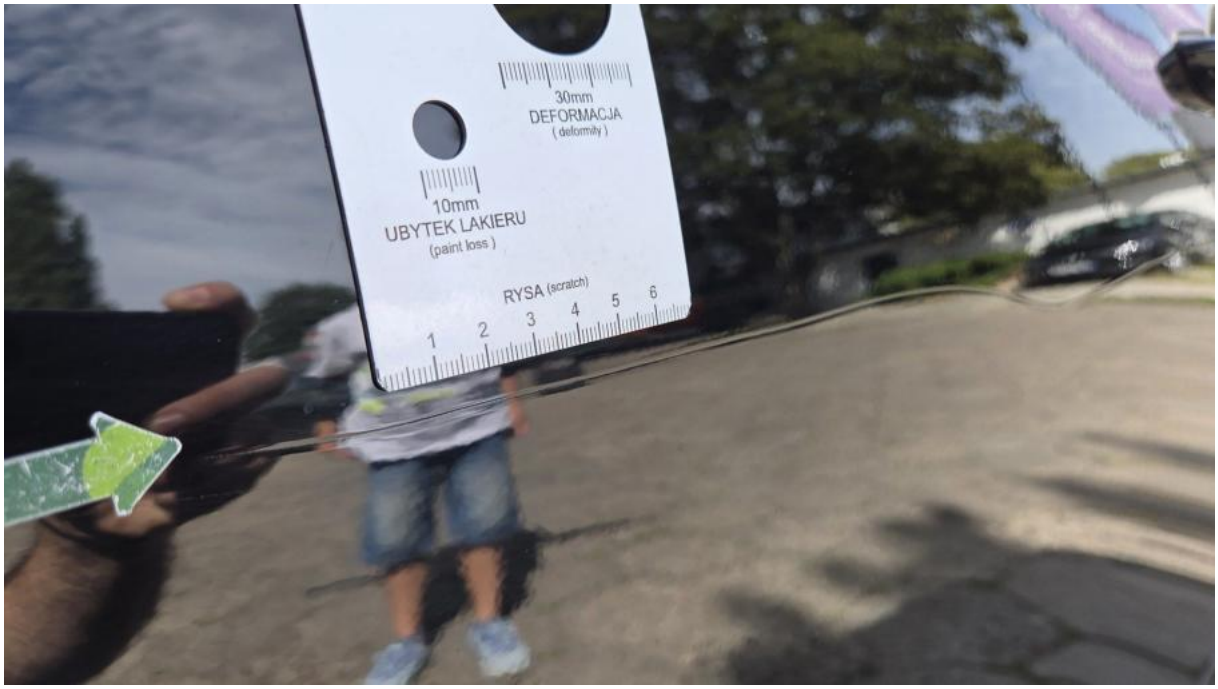
Fot. 60
Drzwi przed L - Rysa/odprysk 2
