Raport z oględzin pojazdu

Numer raportu	220686/10/26-11401	Data raportu	28-10-2026
Rzeczoznawcy	Kacper Sosnowski (WSP) mgr inż. Przemysław Ostap	Data oględzin	26-10-2026
Nr zlecenia	PKOM(DZS)/GDA/97103/26/10/16	Miejsce oględzin	SŁOMCZYN MAGAZYN, METALOWA 1...

Numer identyfikacyjny (VIN)	**TMAH351CANJ188767**
Marka, model	HYUNDAI i30 20-24
Typ, wersja	i30 1.5 DPI Smart
Numer rejestracyjny	WJ1118L
Silnik (rodz./poj./moc)	benz./1498 ccm/81 kW
Stan licznika	118 929 km
Data 1. rej./rok prod.	17-08-2022/2022
Data nast. bad. techn.	13-08-2027
Nadwozie	hatchback 5/5
Lakier	srebrny/METALIK
Skrzynia biegów	manualna

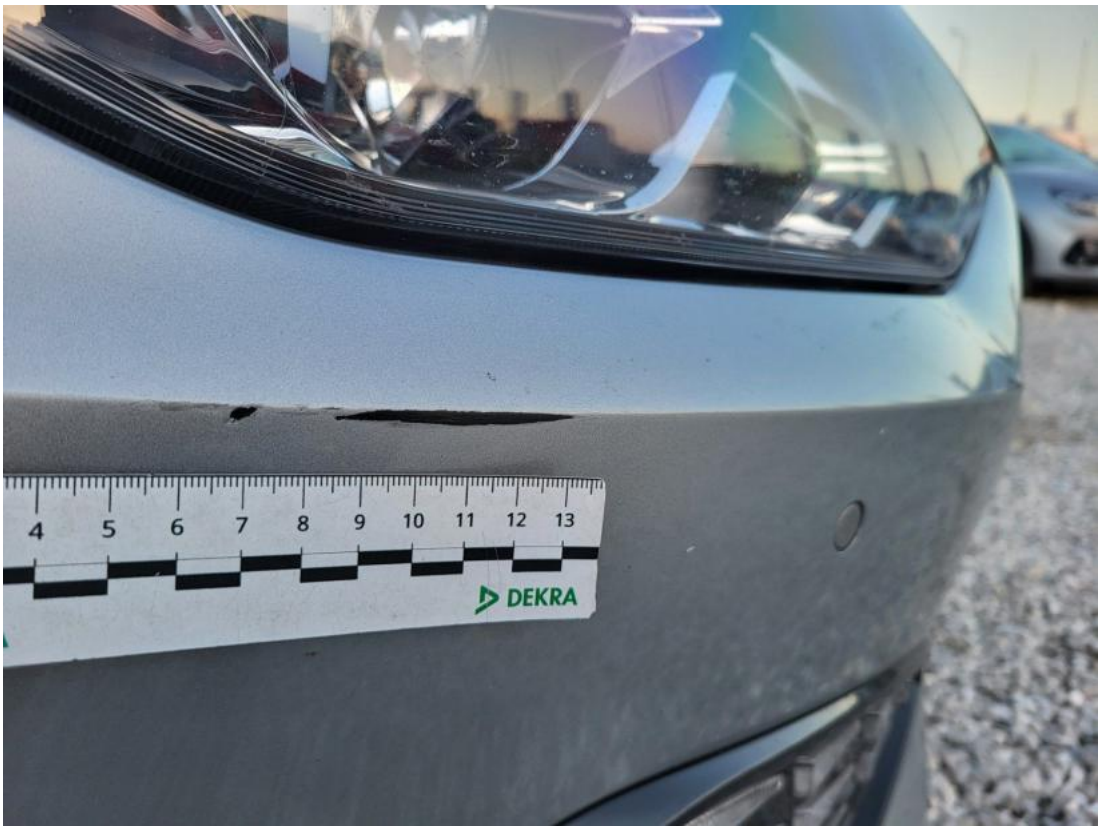
Fot. 38

Zderzak - Rysa/odprysk 1

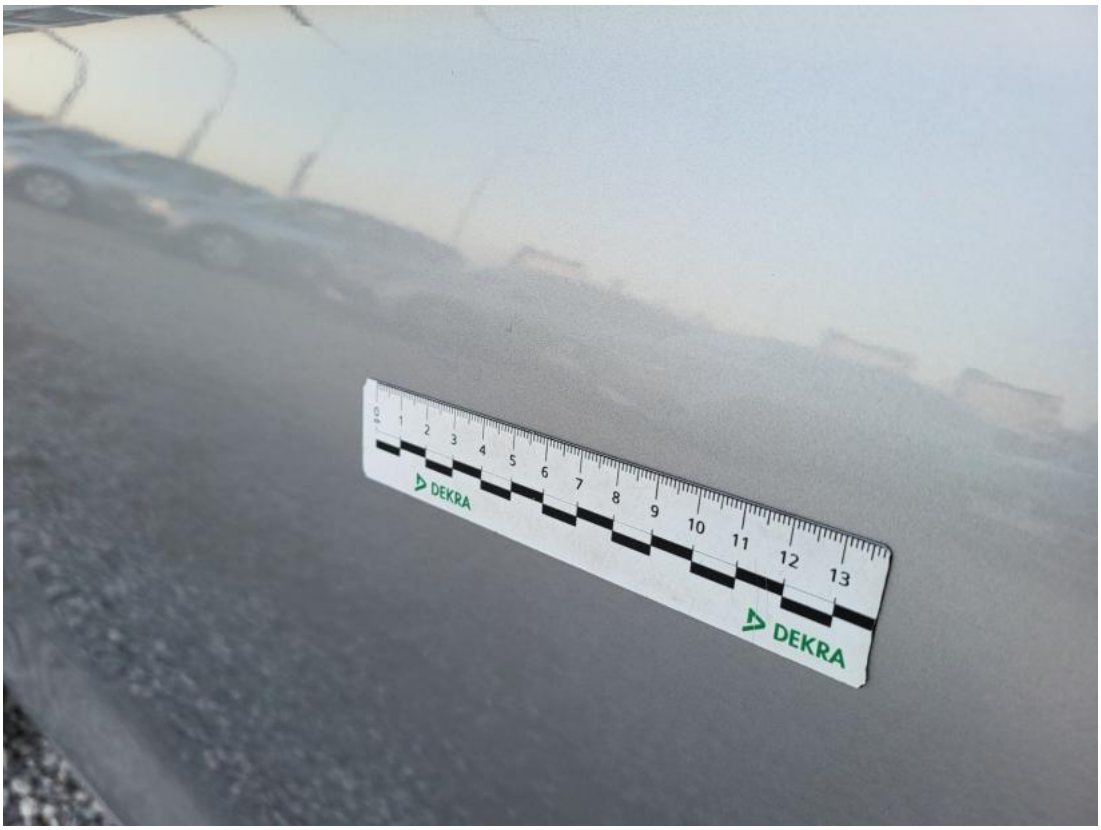
Fot. 56

Drzwi przed L - Rysa/odprysk 1
