Raport z oględzin pojazdu

Numer raportu	09819/10/26-15501	Data raportu	27-10-2026
Rzeczoznawcy	Kacper Sosnowski (WSP) mgr Patryk Salzer	Data oględzin	22-10-2026
Nr zlecenia	PKOM(DZS)/GDA/96246/26/10/14	Miejsce oględzin	SŁOMCZYN MAGAZYN, METALOWA 1...

Numer identyfikacyjny (VIN)	**TMAH351CANJ185328**
Marka, model	HYUNDAI i30 20-24
Typ, wersja	i30 1.5 DPI Smart
Numer rejestracyjny	WD8569S
Silnik (rodz./poj./moc)	benz./1498 ccm/81 kW
Stan licznika	93 023 km
Data 1. rej./rok prod.	03-08-2022/2022
Data nast. bad. techn.	29-07-2026
Nadwozie	hatchback 5/5
Lakier	srebrny/2-warstwowy metalik
Skrzynia biegów	manualna

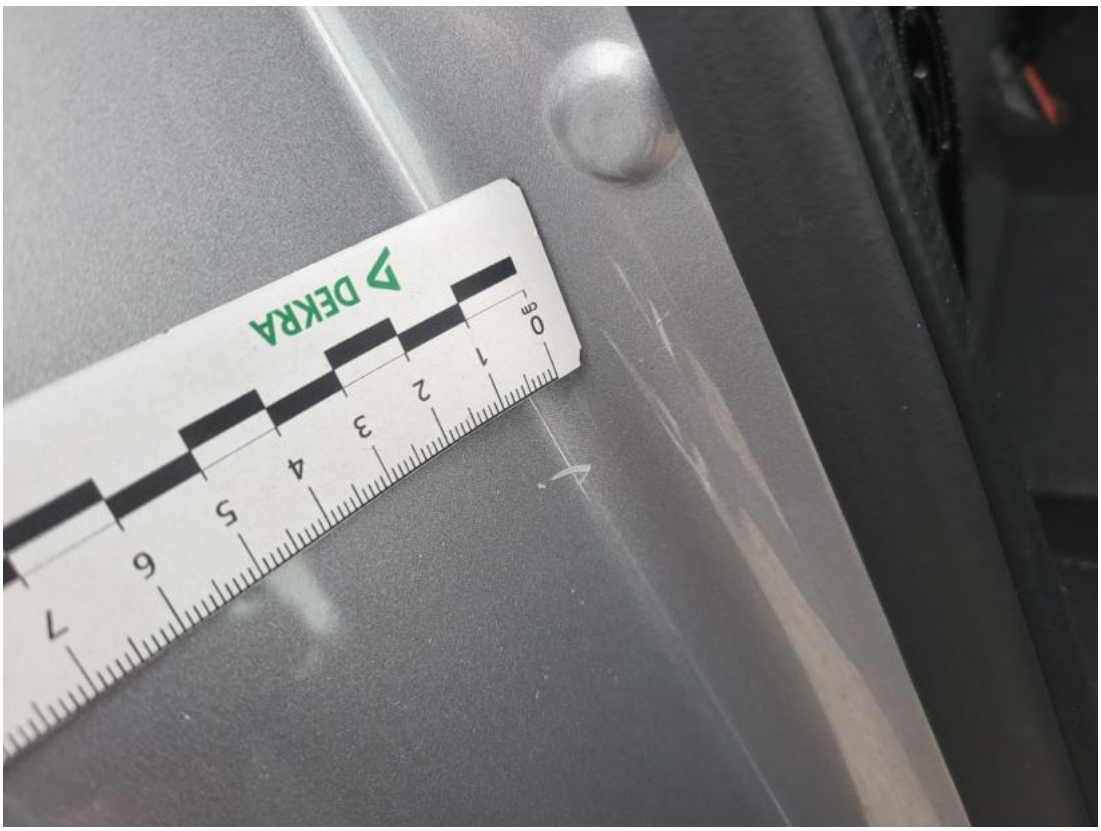
Fot. 46
Drzwi tylne P - Rysa/odprysk 1
