Raport z oględzin pojazdu

Numer raportu	12865/7/26-15201	Data raportu	30-07-2026
Rzeczoznawcy	Maciej Wiącek (WSP) mgr inż. Paweł Barszcz (WSP)	Data oględzin	24-07-2026
Nr zlecenia	PKOM(DZS)/GDA/67510/26/07/21	Miejsce oględzin	AUTOMARKET WOLA, PRYMASA TYSI□..

Numer identyfikacyjny (VIN)	**SJNFFAJ11U2791688**
Marka, model	NISSAN Qashqai 17-21
Typ, wersja	Qashqai 1.3 DIG-T N-Connect...
Numer rejestracyjny	WD6435N
Silnik (rodz./poj./moc)	benz./1332 ccm/117 kW
Stan licznika	112 933 km
Data 1. rej./rok prod.	14-07-2020/2020
Data nast. bad. techn.	10-06-2027
Nadwozie	hatchback 5/5
Lakier	szary/2-warstwowy metalizowany
Skrzynia biegów	automatyczna

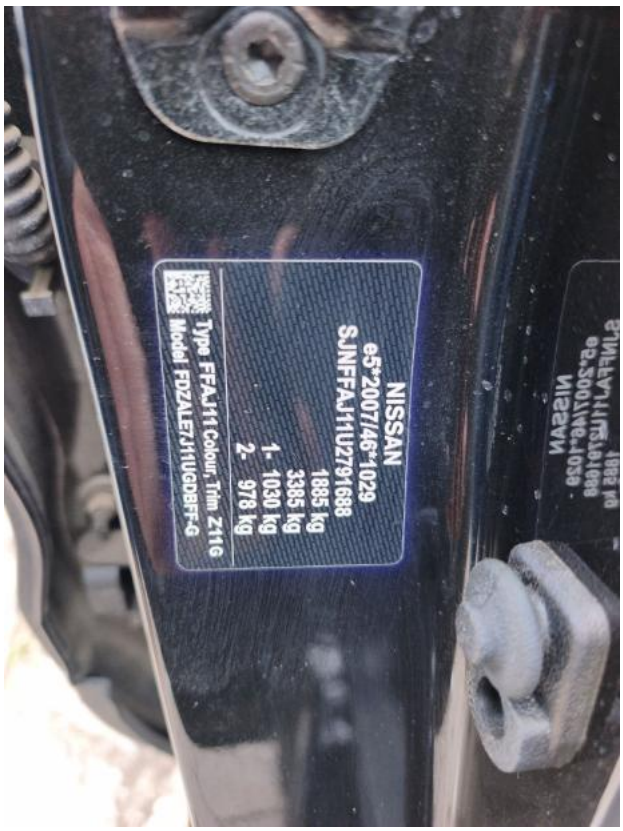
Fot. 13
Numer identyfikacyjny

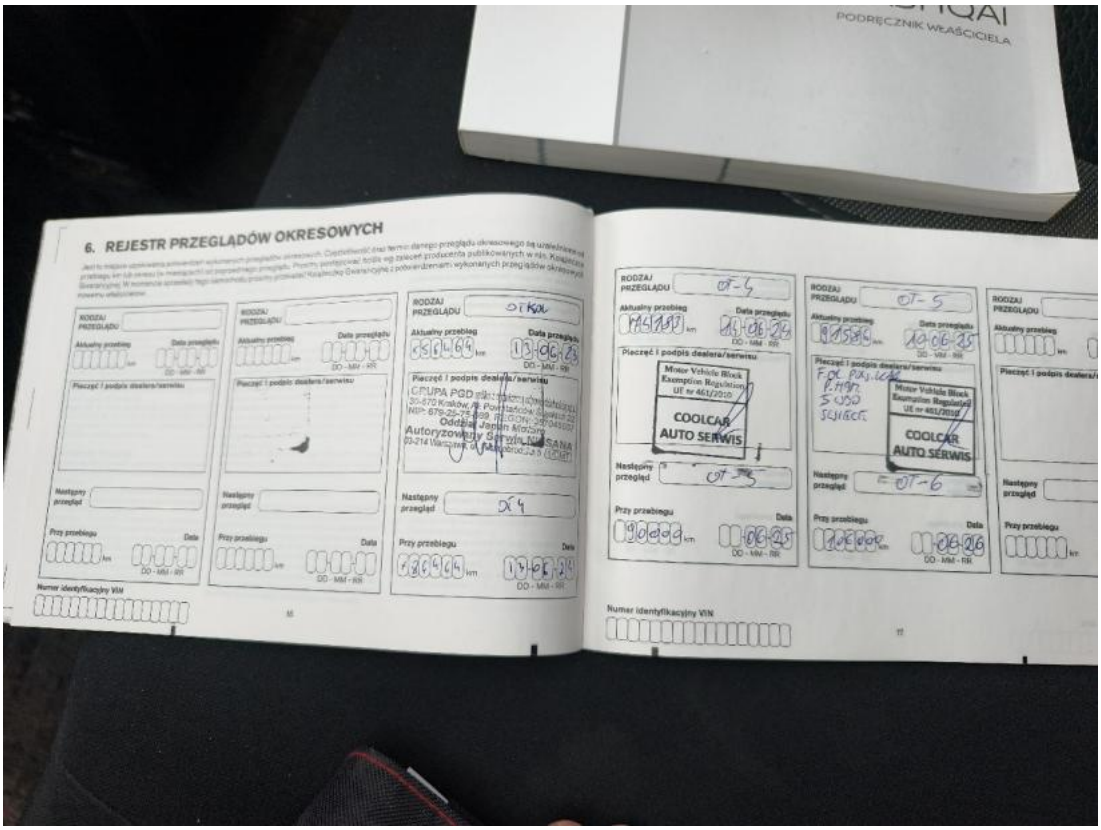
Fot. 34
Książka serwisowa – dane

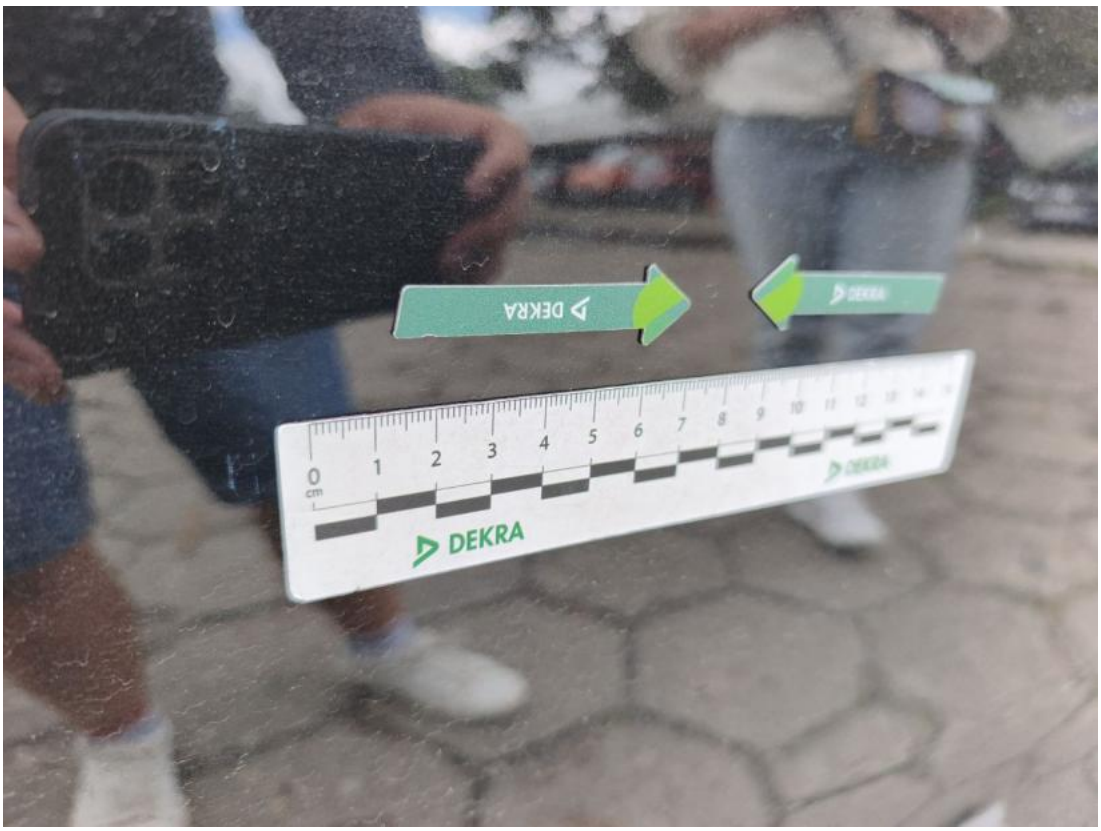
Fot. 51
Drzwi przednie P - Wgniecenie/odkształcenie 1

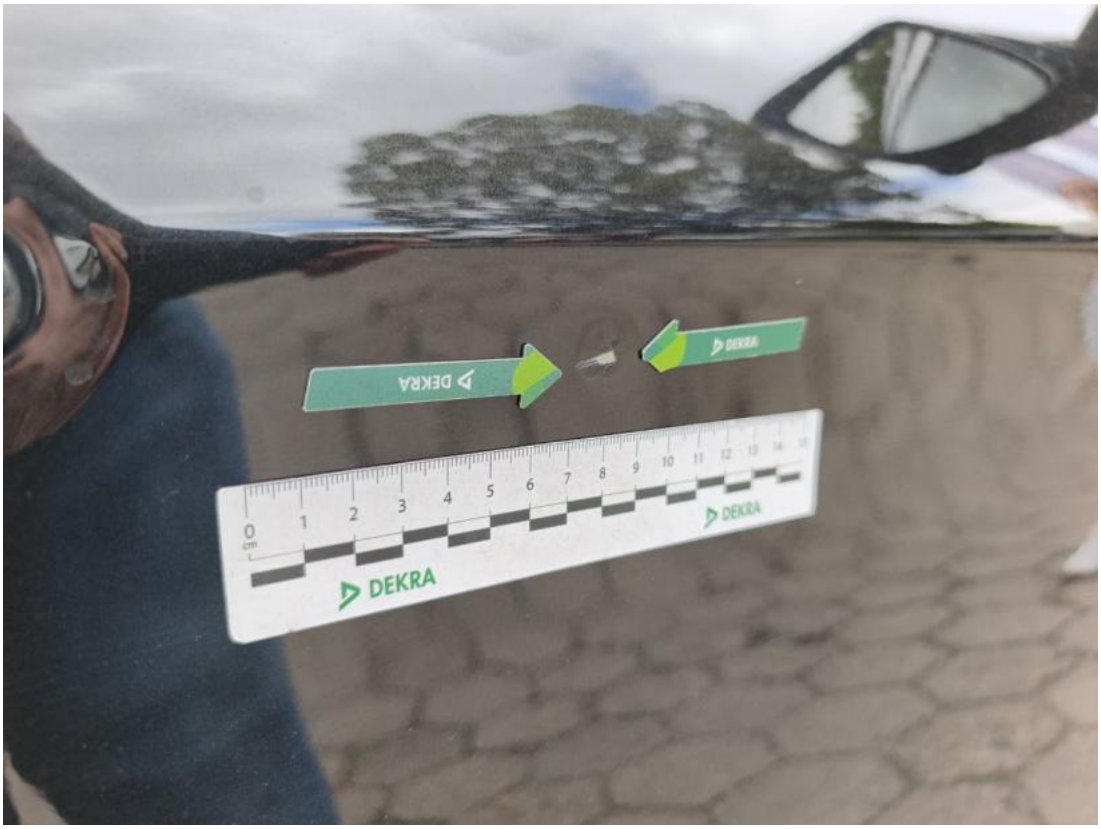
Fot. 52
Drzwi przednie P - Wgniecenie/odkształcenie 2
