Nr zlecenia DEKRA: PKOM(DZS)/GDA/29025/26/04/01
Nr zlecenia/szkody:
Data zlecenia: 01-04-2026

Ocena stanu technicznego pojazdu

Eurotax-Kod EC	Marka, model, typ pojazdu				Rodzaj nadwozia
	HYUNDAI, I30, I30 1.5 DPI Comfort				HTB
Rodzaj silnika	Pojemność [ccm]	Moc [KM/kW]	Skrzynia biegów	Stan licznika [km] (odczytany)	Ilość drzwi/miejsc
z zapłonem iskrowym	1498	110/81	manualna	116 383	5/5
Nr rej. pojazdu	Nr nadwozia (VIN)		Data 1-rej./rok prod.	Następne bad. tech.	Lakier
WD7230P	TMAH351CAMJ160167		29-06-2021/2021	26-06-2026	srebrny/2-warstwowy metalik

Data oględzin: 08-04-2026

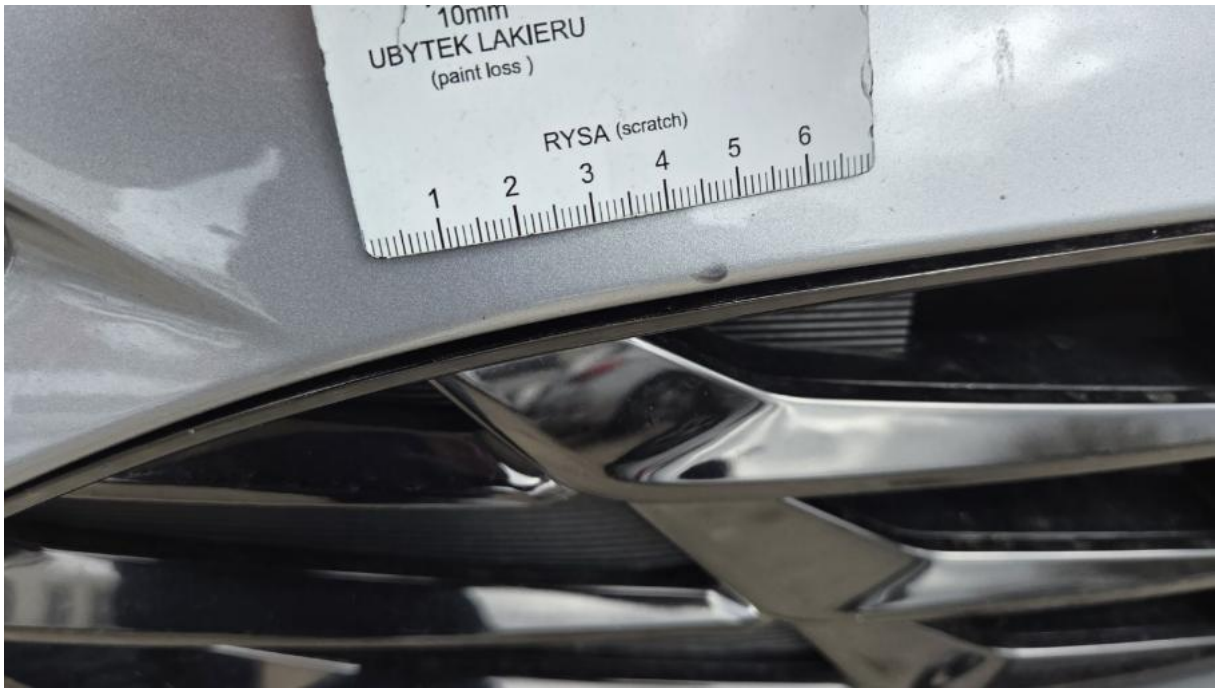
Fot. 33
Pokrywa komory silnika - Rysa/odprysk 1
