# Raport z oględzin pojazdu

| Numer raportu | 319447/8/26-147104 | Data raportu | 16-08-2026 |

| Marka, model | OPEL Astra V Sports Tourer 1... |

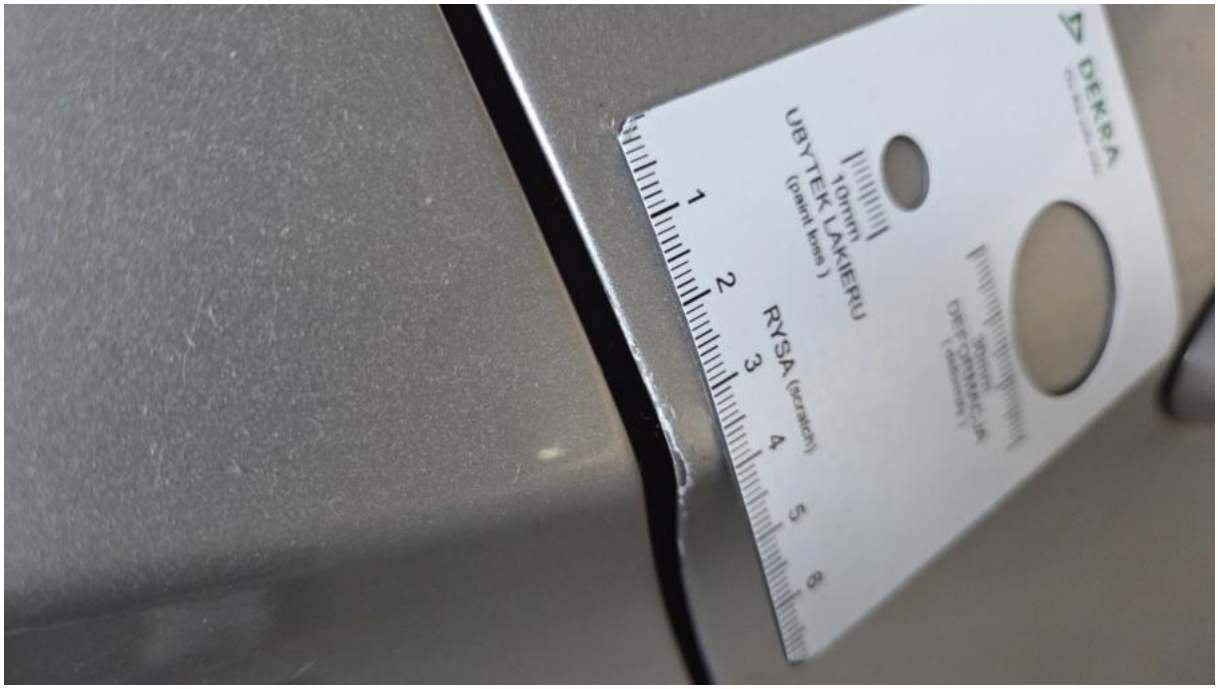
| Poz. | Nazwa pozycji | Opis uszkodzeń | Kwalifik. | Naprawa [rbg] |
|---|---|---|---|---|
| 2 | Drzwi przednie (nieuzbrojone) R | rysa/odprysk, wgniecenie/odkształcenie | NA | 2 |

**Fot. 46**
Drzwi przednie P - Wgniecenie/odkształcenie 2
