Raport z oględzin pojazdu

Numer raportu	14200/10/26-15201	Data raportu	20-10-2026
Rzeczoznawcy	Kacper Sosnowski (WSP) mgr inż. Paweł Barszcz (WSP)	Data oględzin	14-10-2026
Nr zlecenia	PKOM(DZS)/GDA/94934/26/10/09	Miejsce oględzin	SŁOMCZYN MAGAZYN, METALOWA 1...

Numer identyfikacyjny (VIN)	**TMAH351CANJ188221**
Marka, model	HYUNDAI i30 20-24
Typ, wersja	i30 1.5 DPI Smart
Numer rejestracyjny	WJ9109K
Silnik (rodz./poj./moc)	benz./1498 ccm/81 kW
Stan licznika	149 550 km
Data 1. rej./rok prod.	13-06-2022/2022
Data nast. bad. techn.	04-06-2027
Nadwozie	hatchback 5/5
Lakier	srebrny/2-warstwowy metalizowany
Skrzynia biegów	manualna

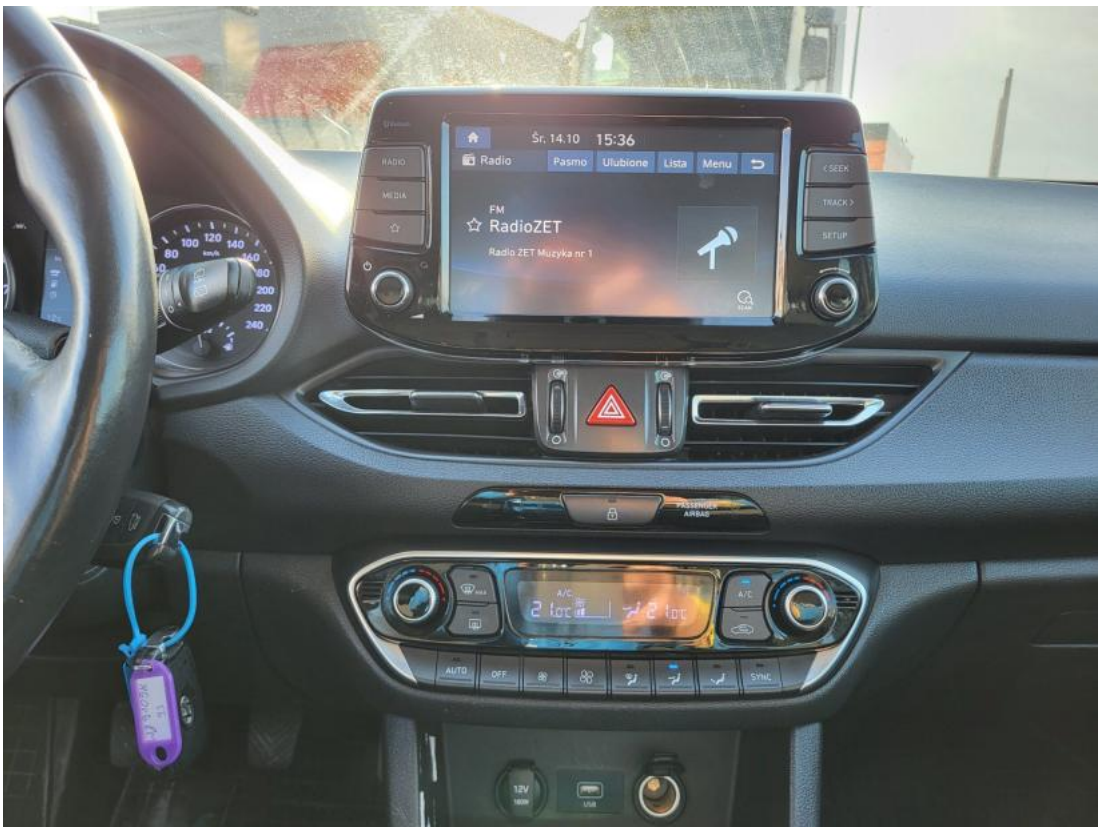
Fot. 19
Widok z tylnej kanapy na deskę rozdz.

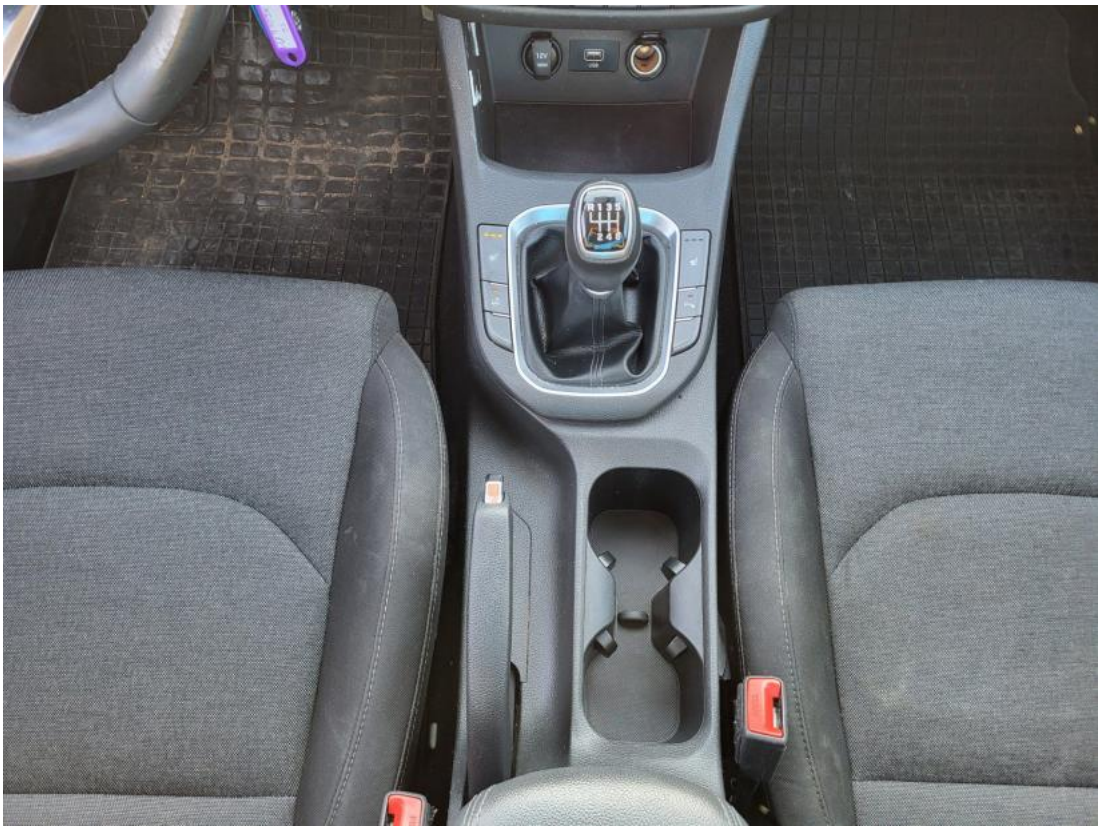
Fot. 20
Konsola środkowa

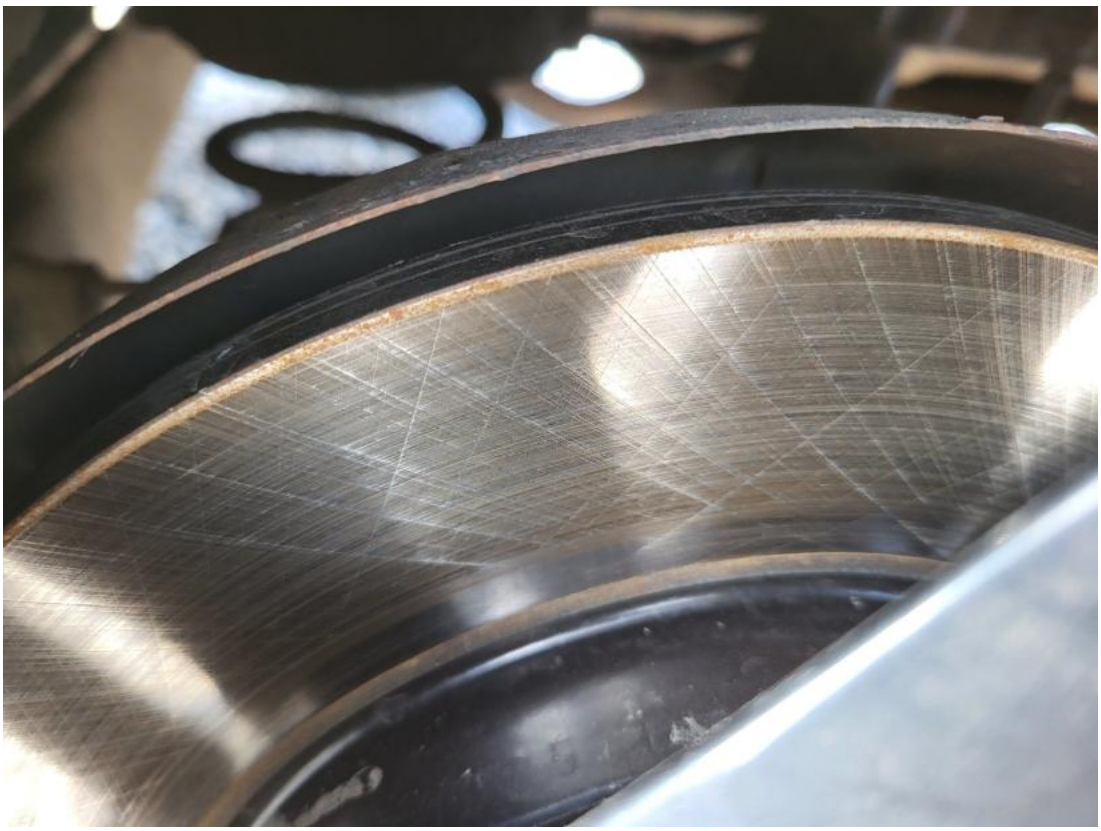
Fot. 31
Tarcza hamulcowa tylna prawa

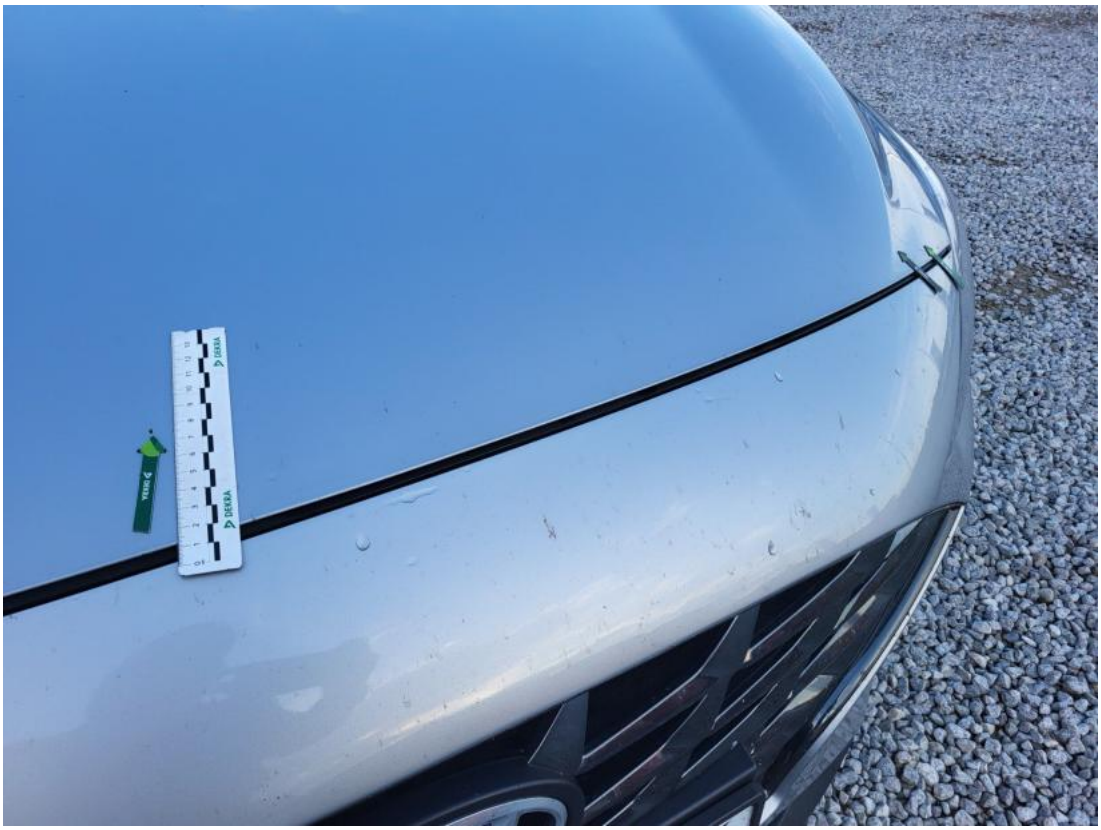
Fot. 40
Atrapa przednia - Rysa/odprysk 1

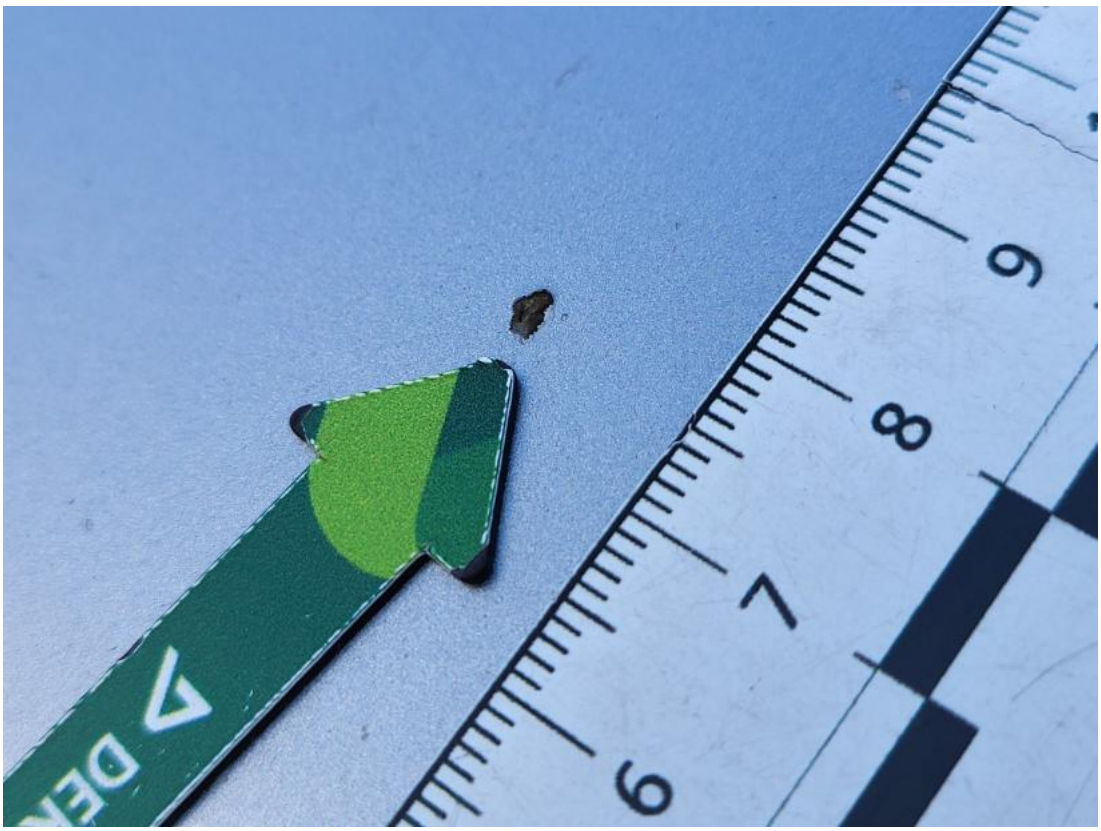
Fot. 43
Pokrywa komory silnika - Wgniecenie/odkształcenie 1

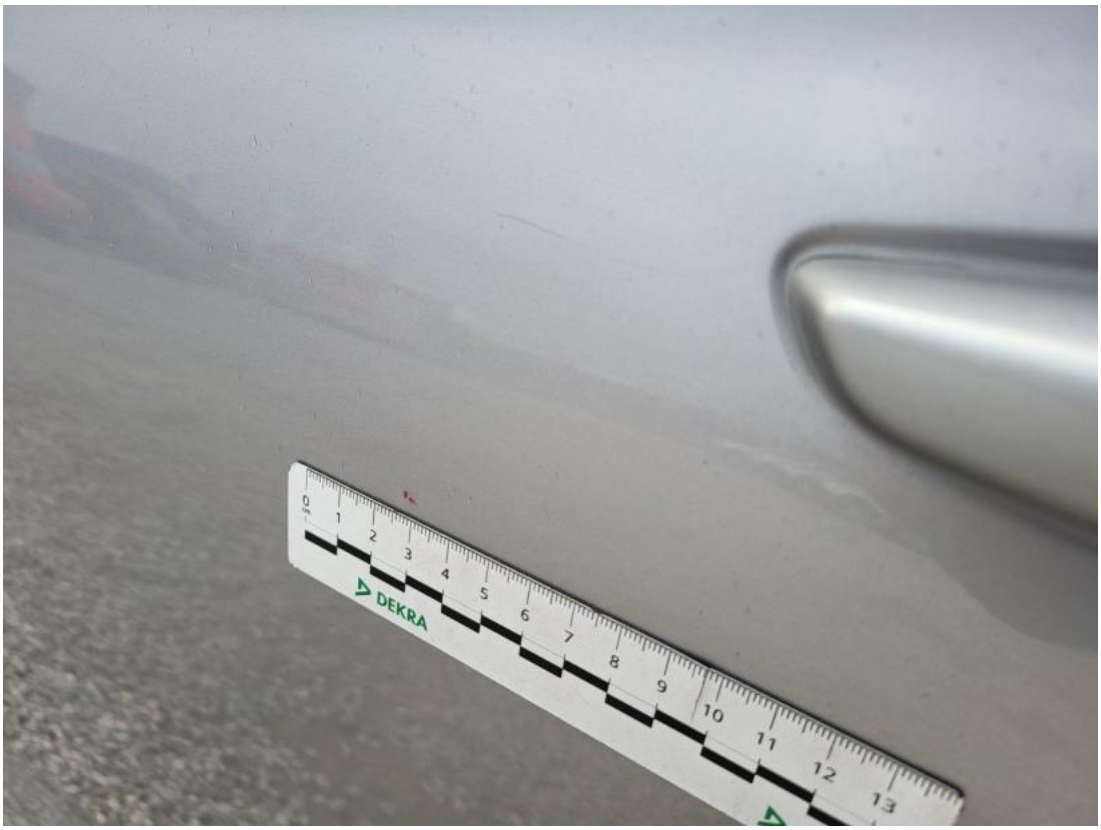
Fot. 70
Drzwi tylne L - Rysa/odprysk 1

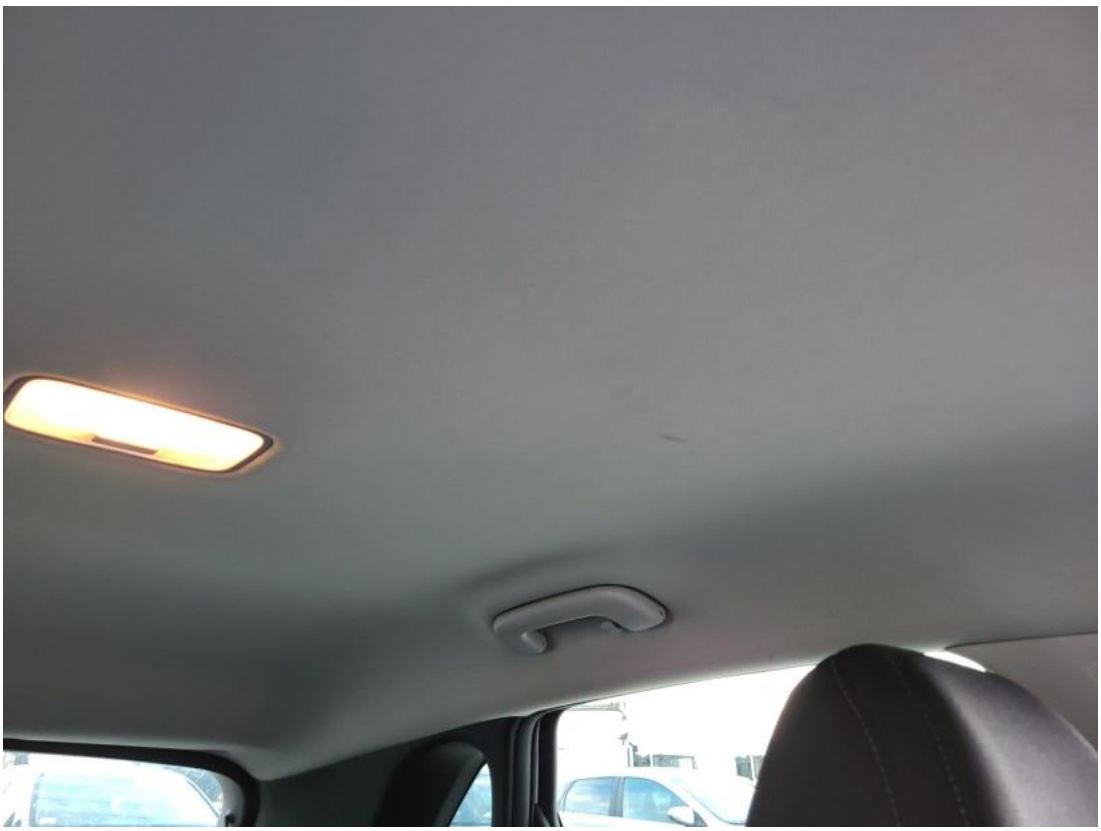
Fot. 89
Podsufitka - Inne 1
