Raport z oględzin pojazdu

Numer raportu	220682/10/26-11401	Data raportu	28-10-2026
Rzeczoznawcy	Kacper Sosnowski (WSP) mgr inż. Przemysław Ostap	Data oględzin	26-10-2026
Nr zlecenia	PKOM(DZS)/GDA/96228/26/10/14	Miejsce oględzin	SŁOMCZYN MAGAZYN, METALOWA 1...

Numer identyfikacyjny (VIN)	**TMAH351CANJ185200**
Marka, model	HYUNDAI i30 20-24
Typ, wersja	i30 1.5 DPI Smart
Numer rejestracyjny	WJ8870K
Silnik (rodz./poj./moc)	benz./1498 ccm/81 kW
Stan licznika	128 367 km
Data 1. rej./rok prod.	31-05-2022/2022
Data nast. bad. techn.	09-05-2027
Nadwozie	hatchback 5/5
Lakier	srebrny/METALIK
Skrzynia biegów	manualna

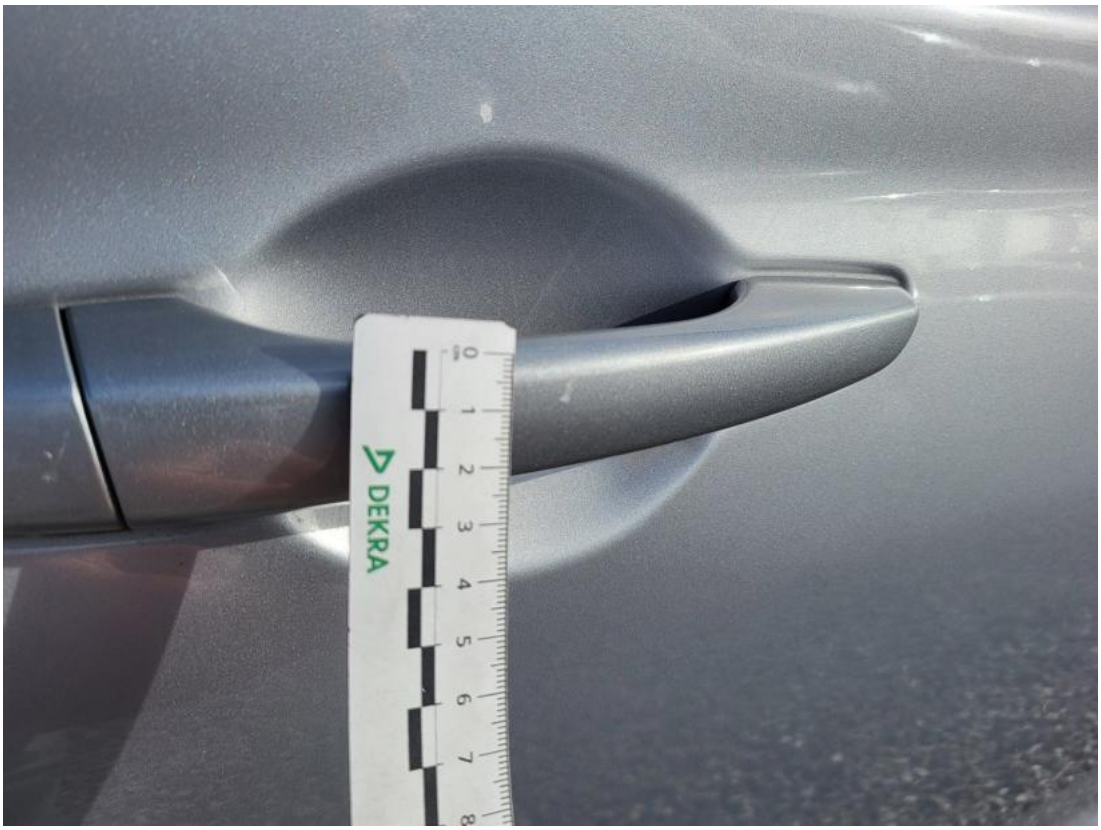
Fot. 53
Klamka drzwi prz P - Rysa/odprysk 1

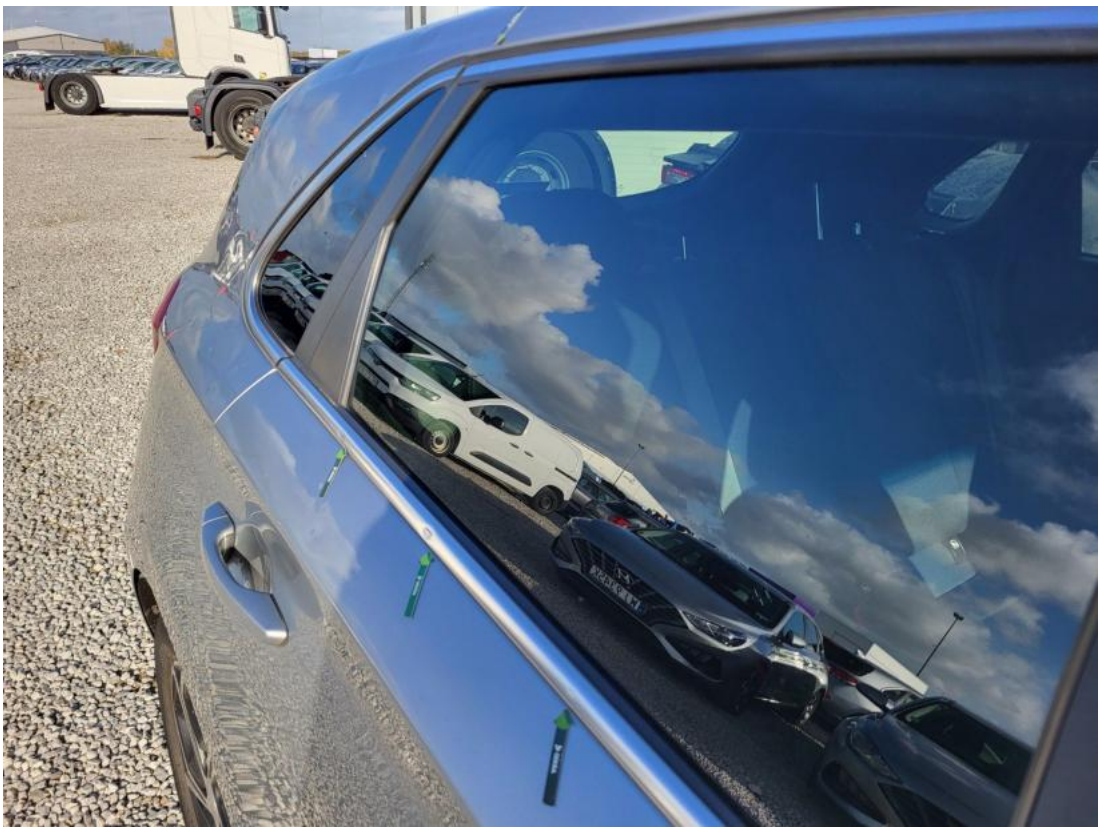
Fot. 54
Listwa drzwi tylnych P - Wgniecenie/odkształcenie 1
