Raport z oględzin pojazdu

Numer raportu	13627/9/26-15201	Data raportu	14-09-2026
Rzeczoznawcy	Leszek Bizański (WSP) mgr inż. Paweł Barszcz (WSP)	Data oględzin	10-09-2026
Nr zlecenia	PKOM(DZS)/GDA/84394/26/09/08	Miejsce oględzin	MASTER1 MYSŁOWICE, OBRZEŻNA P□..

Numer identyfikacyjny (VIN)	**JTDKGNEC30N599287**
Marka, model	TOYOTA Aygo 18-22
Typ, wersja	Aygo 1.0 VVT-i X-play
Numer rejestracyjny	WD9337R
Silnik (rodz./poj./moc)	benz./998 ccm/53 kW
Stan licznika	154 157 km
Data 1. rej./rok prod.	03-02-2021/2020
Data nast. bad. techn.	17-10-2026
Nadwozie	hatchback 5/4
Lakier	biały/2-warstwowy uni
Skrzynia biegów	manualna

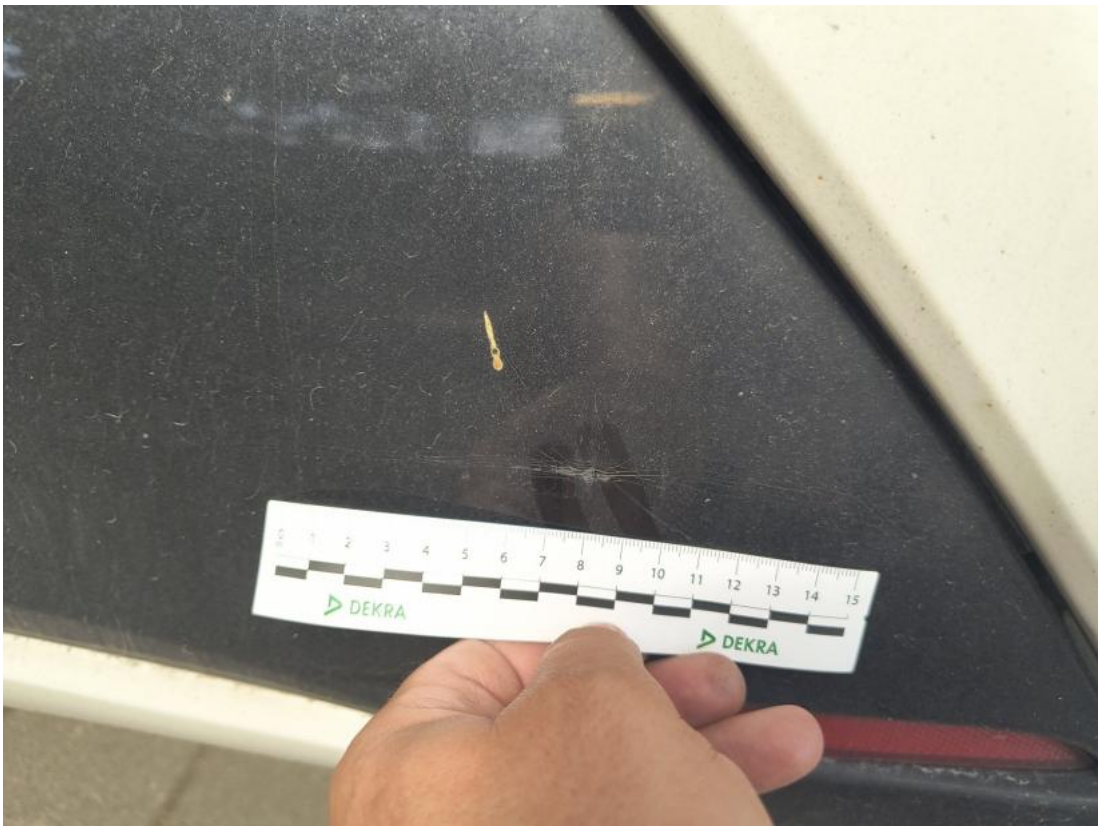
Poz.	Nazwa pozycji	Opis uszkodzeń	Kwalifik.	Naprawa [rbg]
1	Okładzina zderzaka tylnego, środek	pęknięcie	WY	0.7

Fot. 61
Zderzak tylny - Rysa/odprysk 2
