Raport z oględzin pojazdu

Numer raportu	09816/10/26-15501	Data raportu	27-10-2026
Rzeczoznawcy	Kacper Sosnowski (WSP) mgr Patryk Salzer	Data oględzin	22-10-2026
Nr zlecenia	PKOM(DZS)/GDA/96252/26/10/14	Miejsce oględzin	SŁOMCZYN MAGAZYN, METALOWA 1...

Numer identyfikacyjny (VIN)	**JSAAZCA3S00554786**
Marka, model	SUZUKI Swift 20-24
Typ, wersja	Swift 1.2 Dualjet SHVS Premium
Numer rejestracyjny	WD9484S
Silnik (rodz./poj./moc)	benz./1197 ccm/61 kW
Stan licznika	75 754 km
Data 1. rej./rok prod.	29-08-2022/2022
Data nast. bad. techn.	28-08-2027
Nadwozie	hatchback 5/5
Lakier	srebrny/2-warstwowy metalik
Skrzynia biegów	manualna

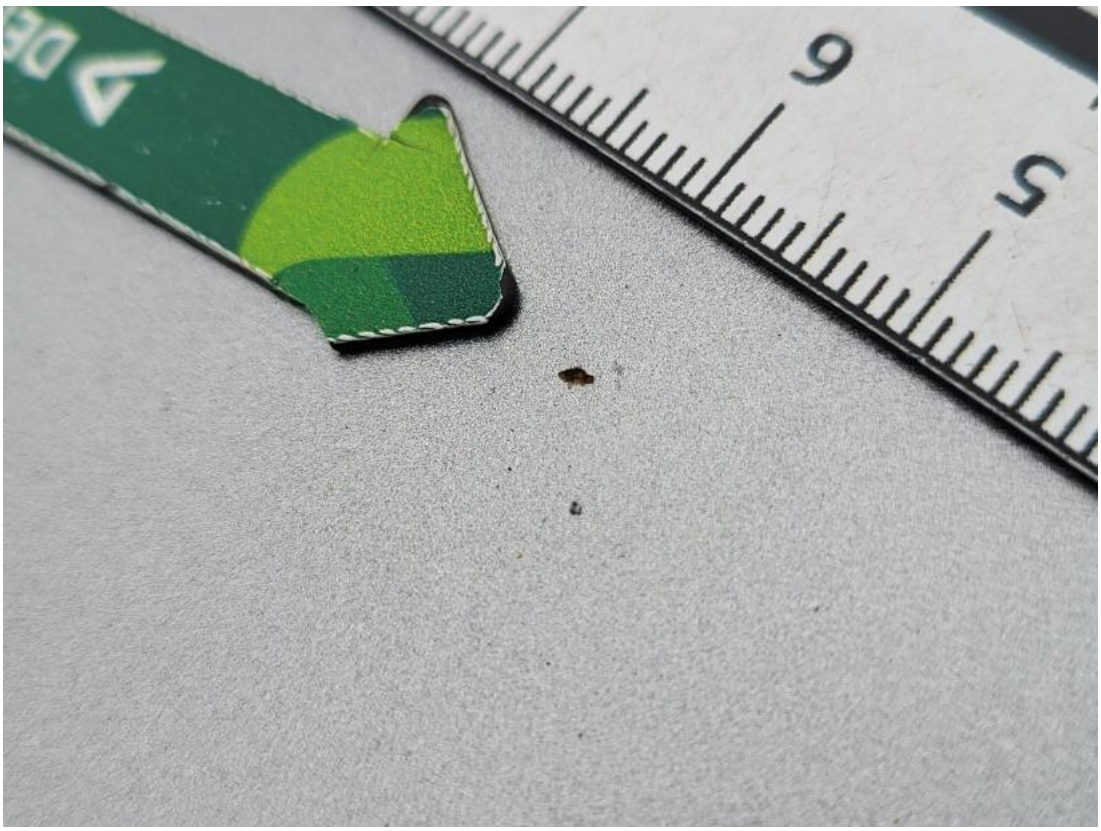
Fot. 43

Pokrywa komory silnika - zdjęcie poglądowe 1

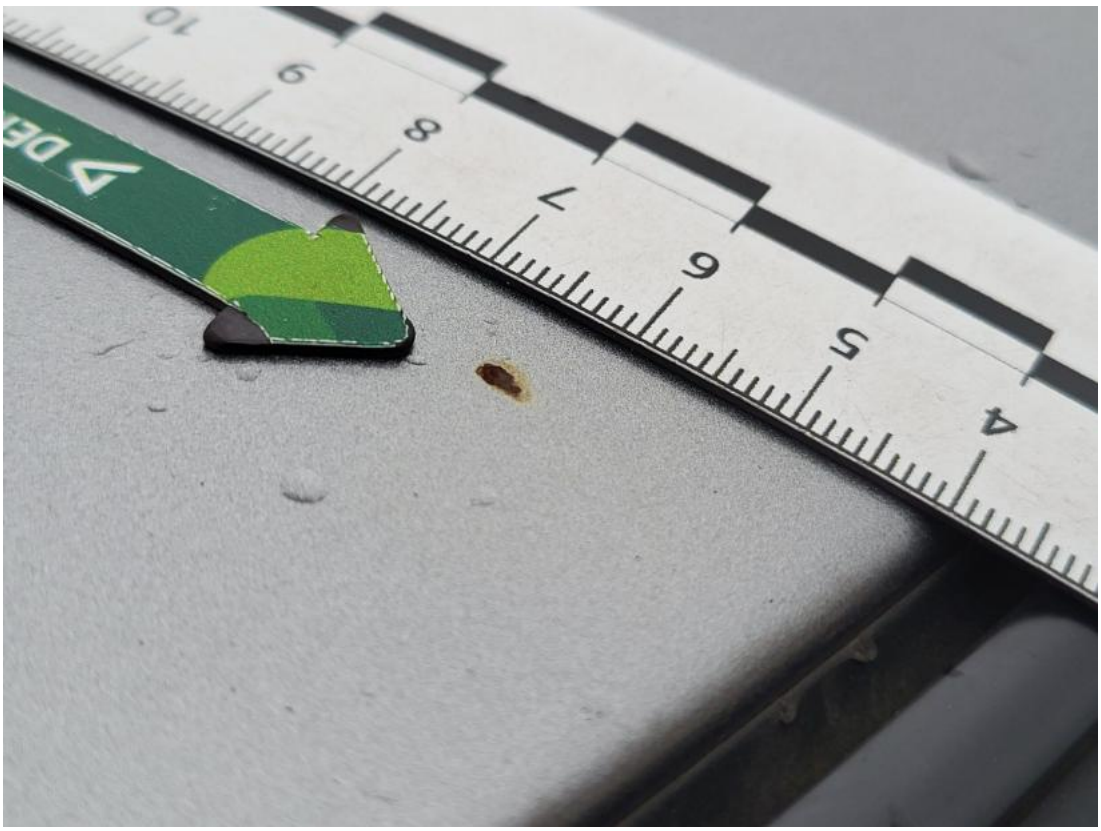
Fot. 63
Dach - zdjęcie poglądowe 1

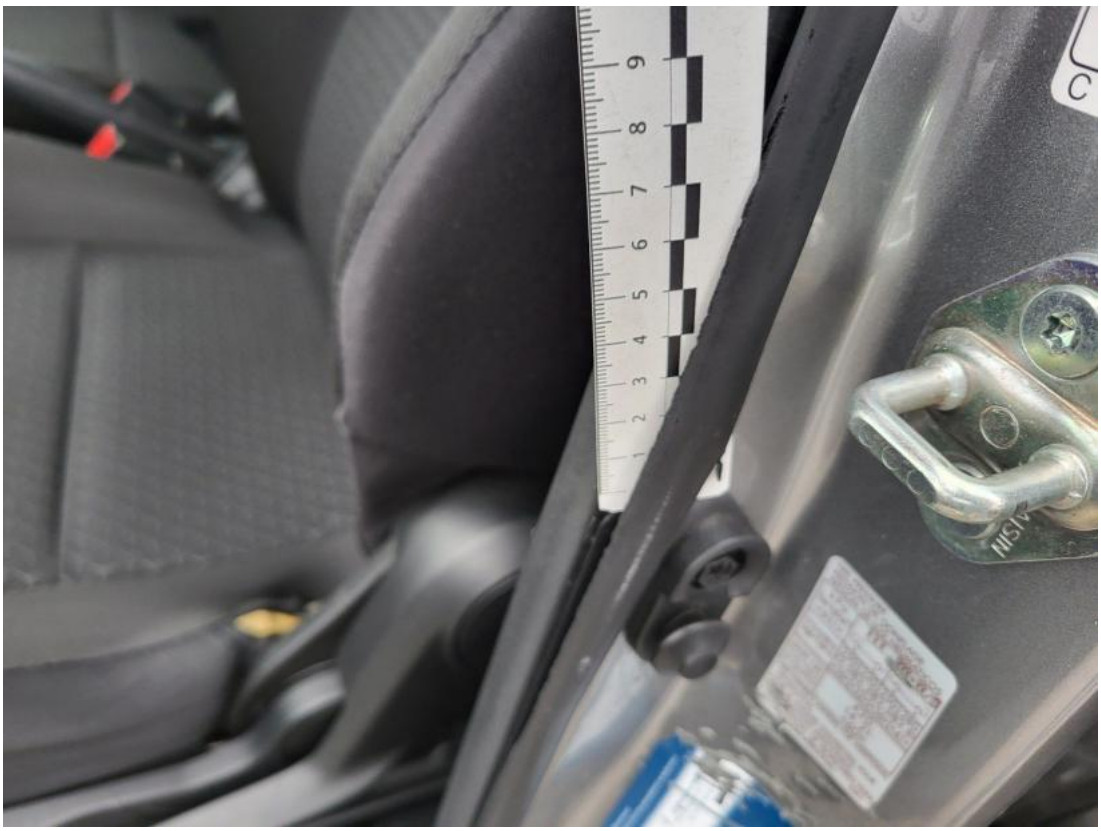
Fot. 3
Przekątna przednia prawa

Fot. 79
Tapicerka drzwi tylnych P - Rysa/odprysk 1
