Raport z oględzin pojazdu

Numer raportu	13985/10/26-15201	Data raportu	07-10-2026
Rzeczoznawcy	Maciej Wiącek (WSP) mgr inż. Paweł Barszcz (WSP)	Data oględzin	01-10-2026
Nr zlecenia	PKOM(DZS)/GDA/90894/26/09/28	Miejsce oględzin	AUTOMARKET WOLA, PRYMASA TYSI□..

Numer identyfikacyjny (VIN)	**YAREFYHT2GJ030045**
Marka, model	TOYOTA Proace City 1.5 D4-D...
Typ, wersja	Proace City 1.5 D-4D Standard...
Numer rejestracyjny	WD6793R
Silnik (rodz./poj./moc)	diesel/1499 ccm/75 kW
Stan licznika	149 583 km
Data 1. rej./rok prod.	06-06-2023/2023
Data nast. bad. techn.	29-06-2027
Nadwozie	FUR 4/2
Lakier	biały/1-warstwowa
Skrzynia biegów	manualna

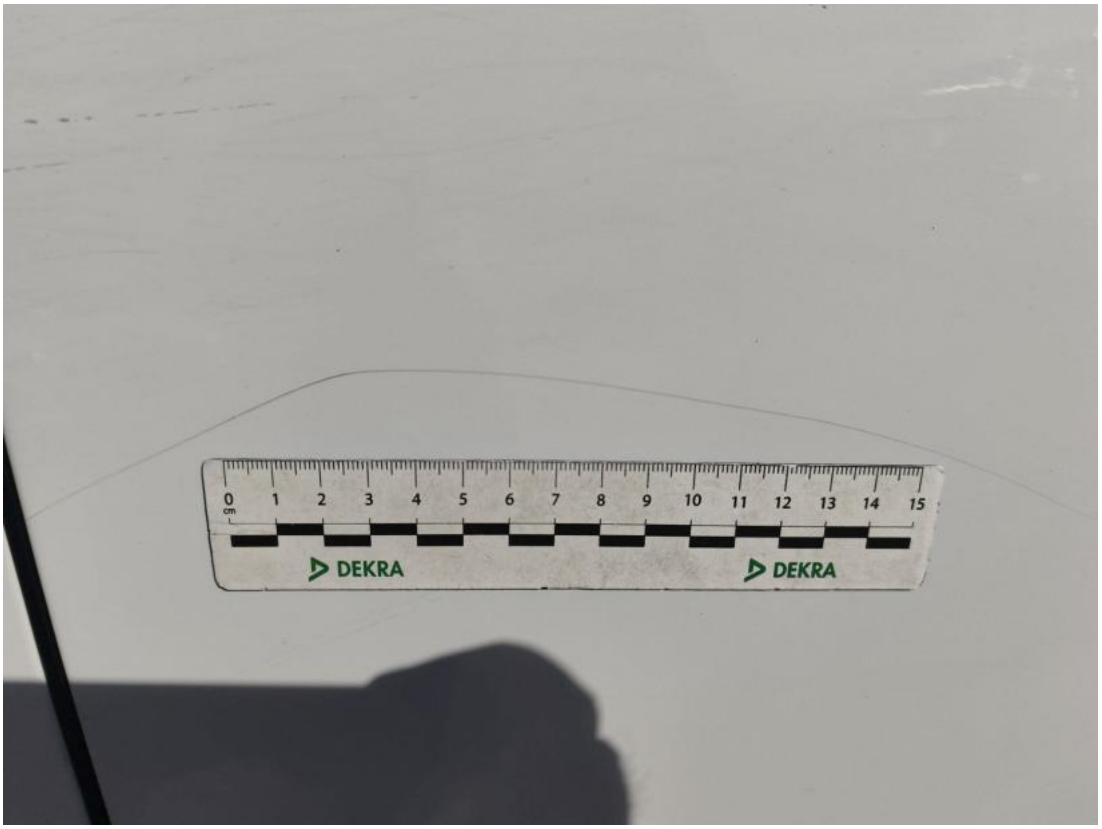
1	Nakładka dolna drzwi tylnych R	zarysowanie	WY	0.2
2	Dach	wgniecenie	NA	1.2
3	Drzwi części ład.przesuwne R	zarysowanie, wgniecenie	NA	1
4	Błotnik tylny L	zarysowanie	NA	
5	Błotnik tylny R	zarysowanie, wgniecenie, wgniecenie	NA	2
6	Rama drzwi,przód R	wgniecenie		
7	Próg L	zarysowanie		
8	Zderzak, środek	zarysowania eksploatacyjne

Fot. 54
Dach - Wgniecenie/odkształcenie 1

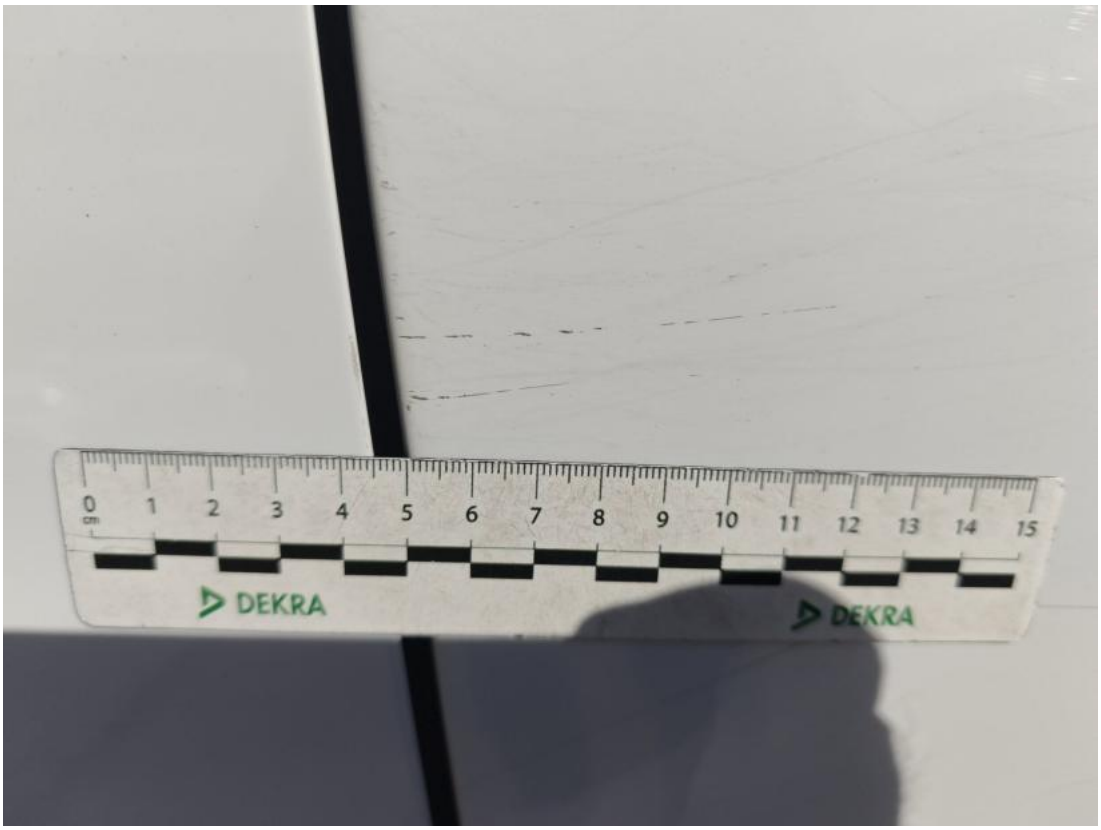
Fot. 55
Dach() - Wgniecenie/odkształcenie 3
