Raport z oględzin pojazdu

Numer raportu	14414/10/26-15201	Data raportu	29-10-2026
Rzeczoznawcy	Marcin Sosnowski. mgr inż. Paweł Barszcz (WSP)	Data oględzin	28-10-2026
Nr zlecenia	PKOM(DZS)/GDA/97102/26/10/16	Miejsce oględzin	KLAUDYN ABC CARS Klaudyn, ul. Estra...

Numer identyfikacyjny (VIN)	**TMBJP6NJ8NZ022383**
Marka, model	SKODA Fabia III Kombi 18-22
Typ, wersja	Fabia 1.0 TSI Ambition
Numer rejestracyjny	WD5214S
Silnik (rodz./poj./moc)	benz./999 ccm/70 kW
Stan licznika	200 229 km
Data 1. rej./rok prod.	24-03-2022/2022
Data nast. bad. techn.	12-03-2027
Nadwozie	KOM 5/5
Lakier	srebrny/2-warstwowy metalizowany
Skrzynia biegów	manualna

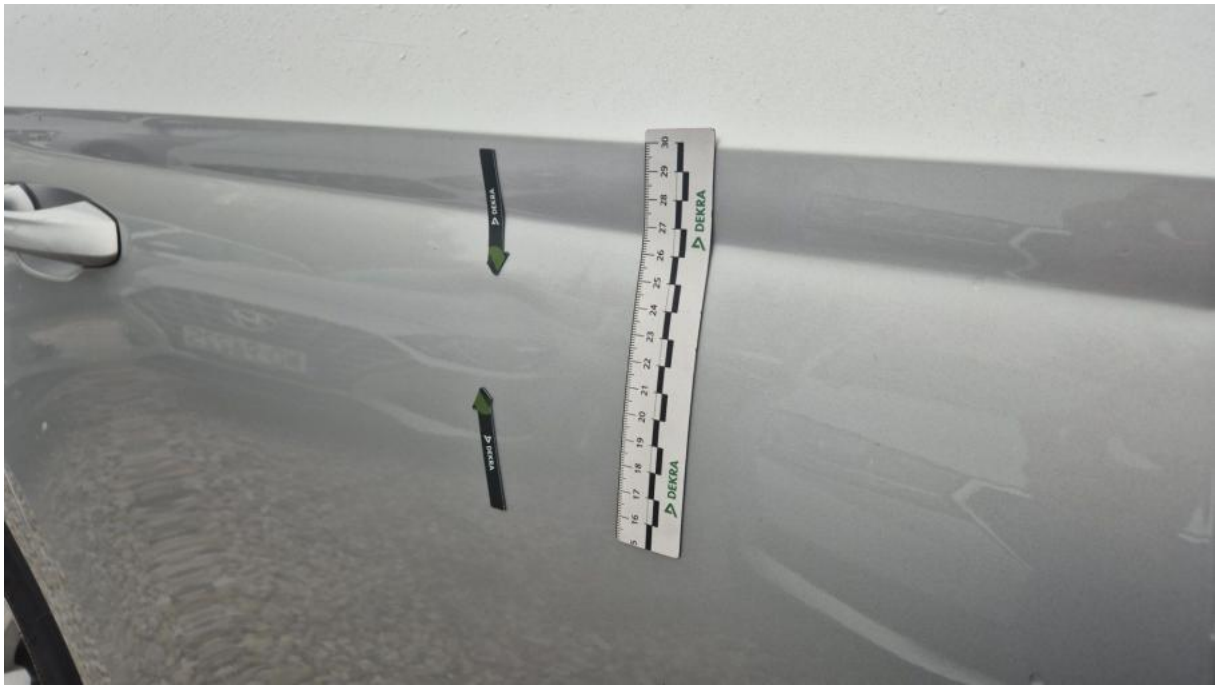
Fot. 41
Błotnik przedni P - Wgniecenie/odkształcenie 1
