# Raport z oględzin pojazdu

| Numer raportu | 14324/10/26-15201 | Data raportu | 27-10-2026 |

| Numer identyfikacyjny (VIN) | **W0VBF8ES8L8034747** |
| Numer rejestracyjny | GD9S295 |

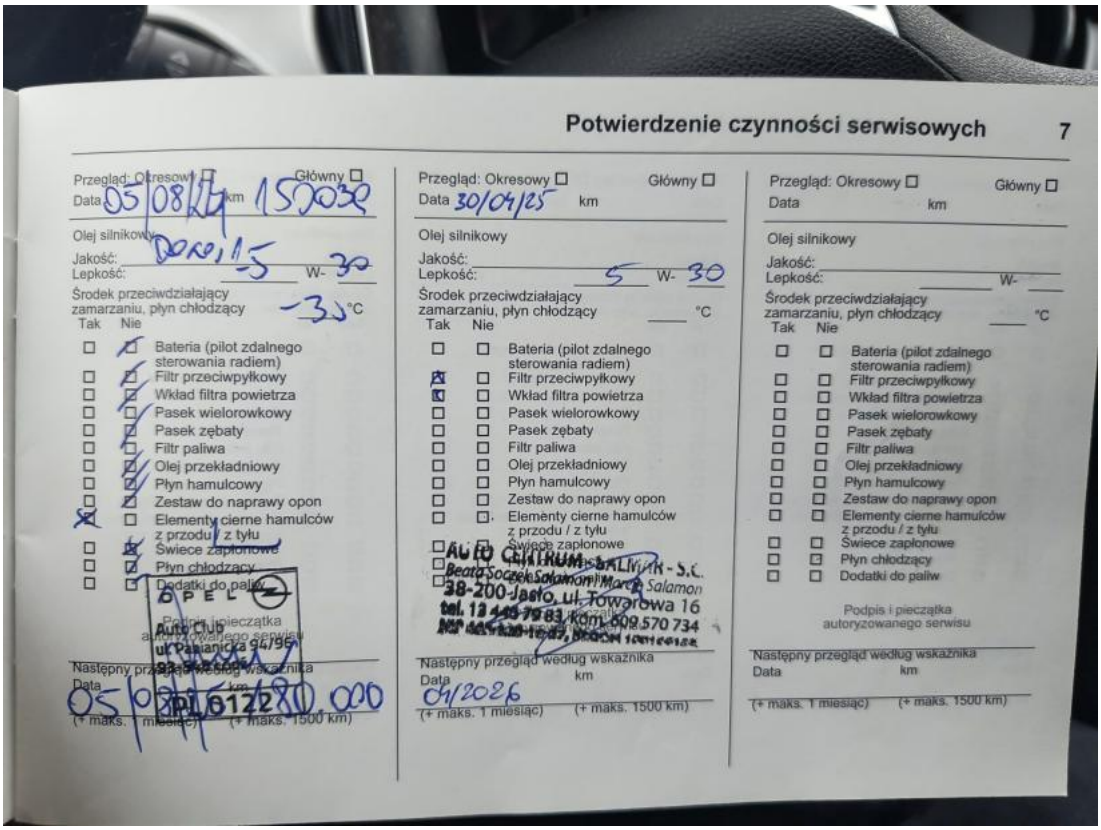
**Fot. 34**

Książka serwisowa – dane

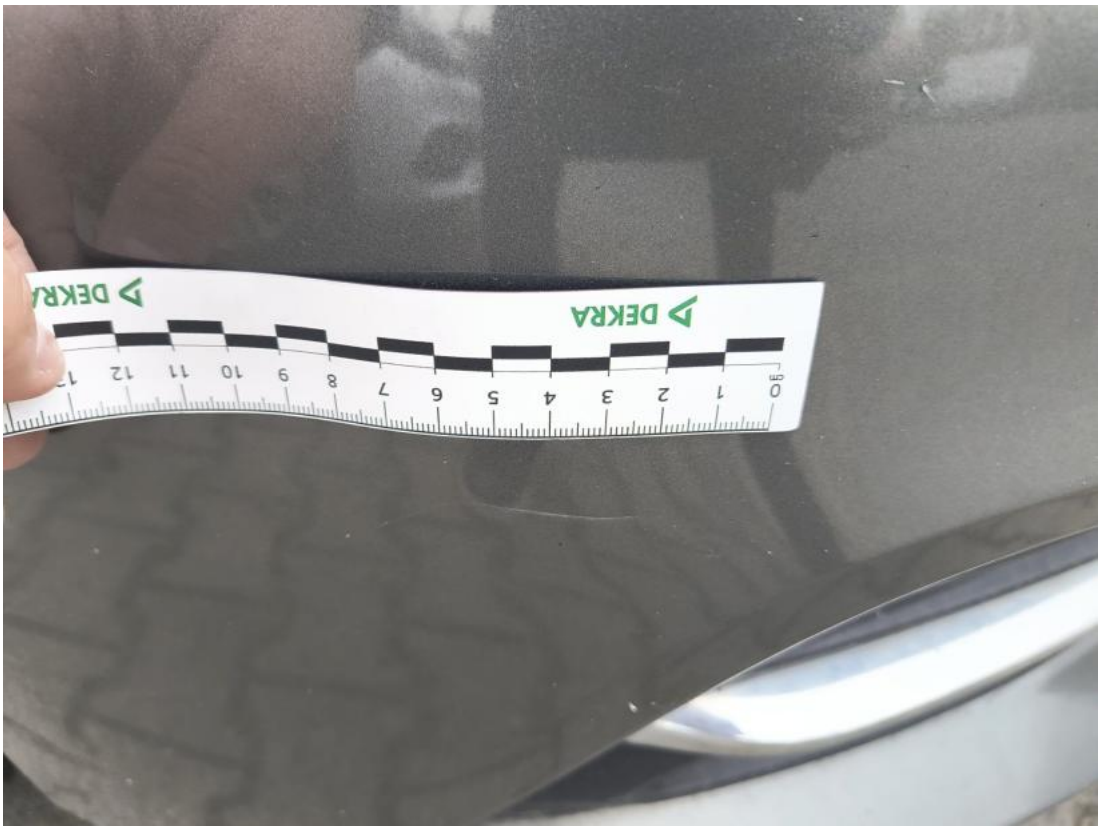
| 6 | Okładzina zderzaka przedniego | rysa/odprysk | | |

**Fot. 40**
Zderzak - Rysa/odprysk 1

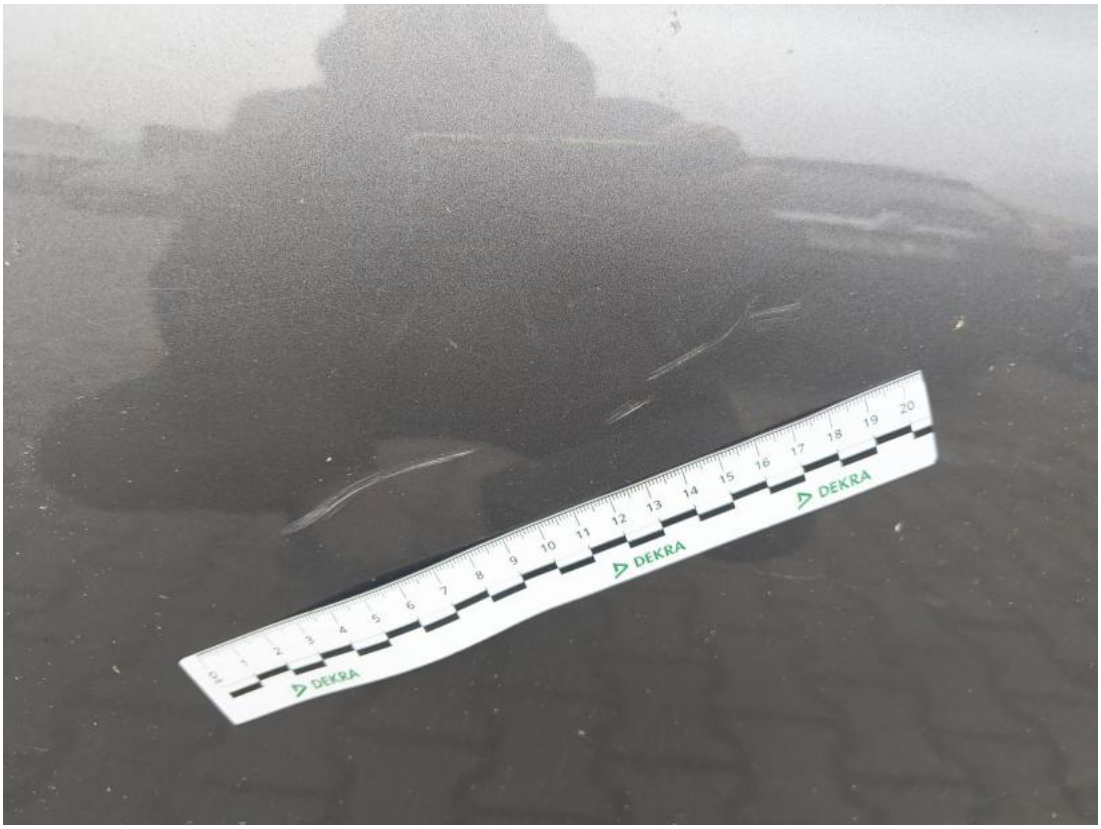
**Fot. 57**
Drzwi przed L - Rysa/odprysk 1

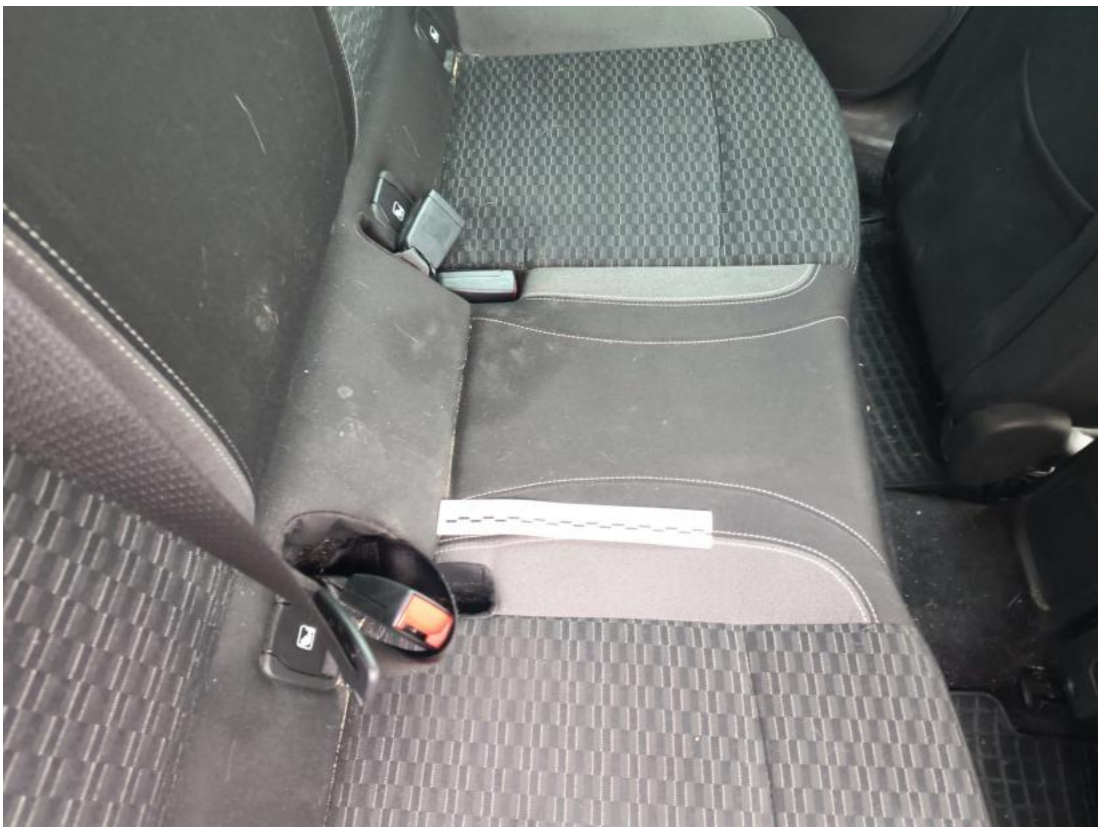
**Fot. 61**
Kanapa tyl. - zdjęcie poglądowe 1

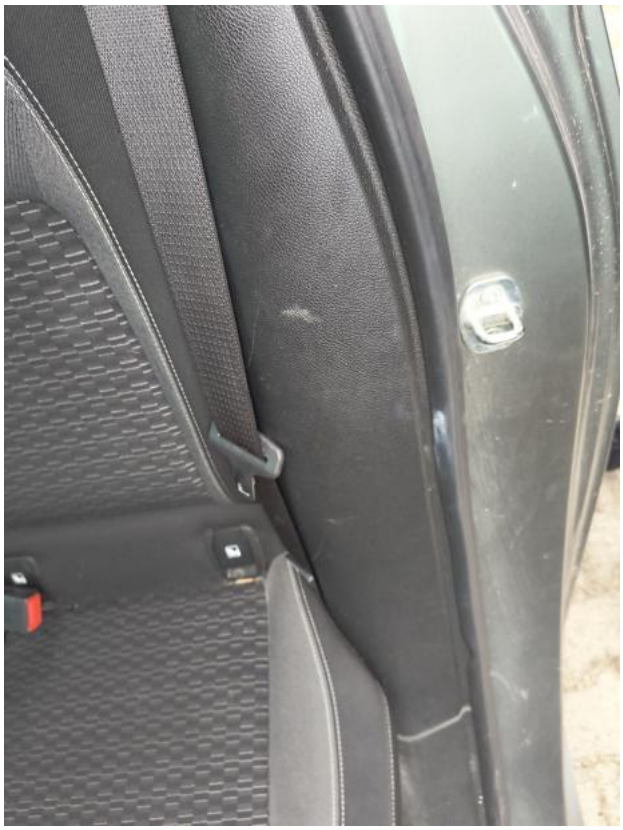
| 4 | Tapicerka siedziska 2.rząd | zabrudzenie | NA | |

**Fot. 62**
Kanapa tyl. - Inne 1
