Raport z oględzin pojazdu

Numer raportu	09820/10/26-15501	Data raportu	27-10-2026
Rzeczoznawcy	Leszek Bizański (WSP) mgr Patryk Salzer	Data oględzin	22-10-2026
Nr zlecenia	PKOM(DZS)/GDA/94896/26/10/09	Miejsce oględzin	MASTER1 MYSŁOWICE, OBRZEŻNA P□..

Numer identyfikacyjny (VIN)	**W0VBE8EHXH8107602**
Marka, model	OPEL Astra V Sports Tourer 1...
Typ, wersja	Astra V 1.6 T Elite S&S aut
Numer rejestracyjny	SK600WS
Silnik (rodz./poj./moc)	benz./1598 ccm/147 kW
Stan licznika	152 485 km
Data 1. rej./rok prod.	02-11-2017/2017
Data nast. bad. techn.	
Nadwozie	KOM 5/5
Lakier	czarny/2-warstwowy metalik
Skrzynia biegów	automatyczna

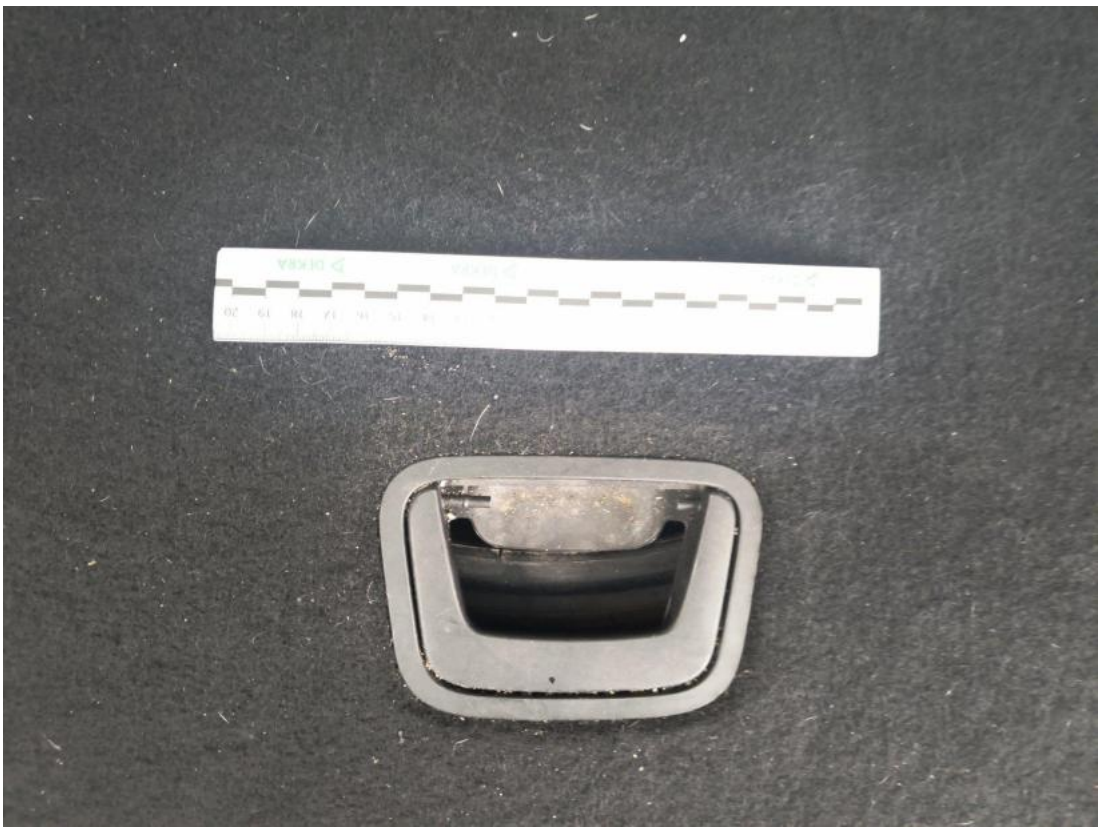
Fot. 69

Wykładzina podłogi bagażnika - zdjęcie poglądowe 1
