Raport z oględzin pojazdu

Numer raportu	220722/10/26-11401	Data raportu	30-10-2026
Rzeczoznawcy	inż. Dariusz Pawliszyn mgr inż. Przemysław Ostap	Data oględzin	30-10-2026
Nr zlecenia	PKOM(DZS)/GDA/96676/26/10/15	Miejsce oględzin	MASTER1 POZNAŃ/KOMORNIKI, PLAT...

Numer identyfikacyjny (VIN)	**W0VBF8ES3L8034364**
Marka, model	OPEL Astra V Sports Tourer 1...
Typ, wersja	Astra V 1.2 T GS Line S&S
Numer rejestracyjny	PY2780G
Silnik (rodz./poj./moc)	benz./1199 ccm/96 kW
Stan licznika	219 456 km
Data 1. rej./rok prod.	30-10-2020/2020
Data nast. bad. techn.	26-05-2027
Nadwozie	KOM 5/5
Lakier	szary/METALIK
Skrzynia biegów	manualna

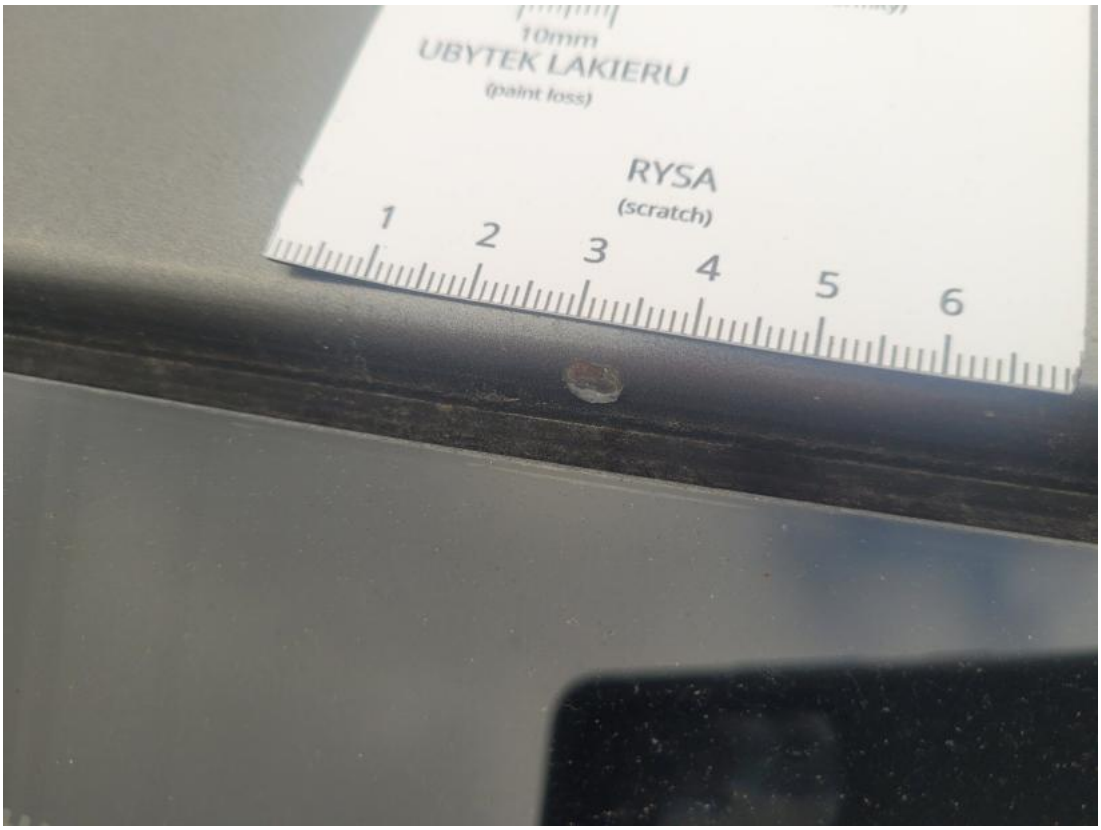
Poz.	Nazwa pozycji	Opis uszkodzeń	Kwalifik.	Naprawa [rbg]
1	Błotnik przedni R	rysa/odprysk, ślady korozji	NA	0.5
2	Dach	rysa/odprysk, wgniecenie/odkształcenie, ślady korozji	NA	1
3	Próg R	rysa/odprysk, ślady korozji	NA	0.5
4	Okładzina zderzaka tylnego	rysa/odprysk	NA	0.8
5	Tarcza koła aluminiowa tył R	rysa/odprysk, ubytki materiału	NA	2
6	Okładzina zderzaka przedniego	rysa/odprysk		
7	Błotnik przedni L	rysa/odprysk		
8	Drzwi przednie (nieuzbrojone) L	rysa/odprysk		
9	Drzwi przednie (nieuzbrojone) R	rysa/odprysk		
10	Drzwi tylne (nieuzbrojone) L	wgniecenie/odkształcenie		
11	Pokrywa tylna	rysa/odprysk		
12	Tarcza koła aluminiowa przód R	rysa/odprysk		
13	Dywaniki bagażnika	zabrudzenie

Fot. 53
Dach - zdjęcie poglądowe 1
