Raport z oględzin pojazdu

Numer raportu	14085/10/26-15201	Data raportu	23-10-2026
Rzeczoznawcy	inż. Kamil Zaręba (WSP) mgr inż. Paweł Barszcz (WSP)	Data oględzin	07-10-2026
Nr zlecenia	PKOM(DZS)/GDA/92544/26/10/02	Miejsce oględzin	MASTER1 POZNAŃ/KOMORNIKI, PLAT...

Numer identyfikacyjny (VIN)	**WBA7L110307M39997**
Marka, model	BMW Seria 1 [F40] 19-24
Typ, wersja	M135i xDrive
Numer rejestracyjny	PY36220
Silnik (rodz./poj./moc)	benz./1998 ccm/225 kW
Stan licznika	54 884 km
Data 1. rej./rok prod.	25-04-2023/2023
Data nast. bad. techn.	
Nadwozie	hatchback 5/5
Lakier	czarny/2-warstwowy metalizowany
Skrzynia biegów	automatyczna

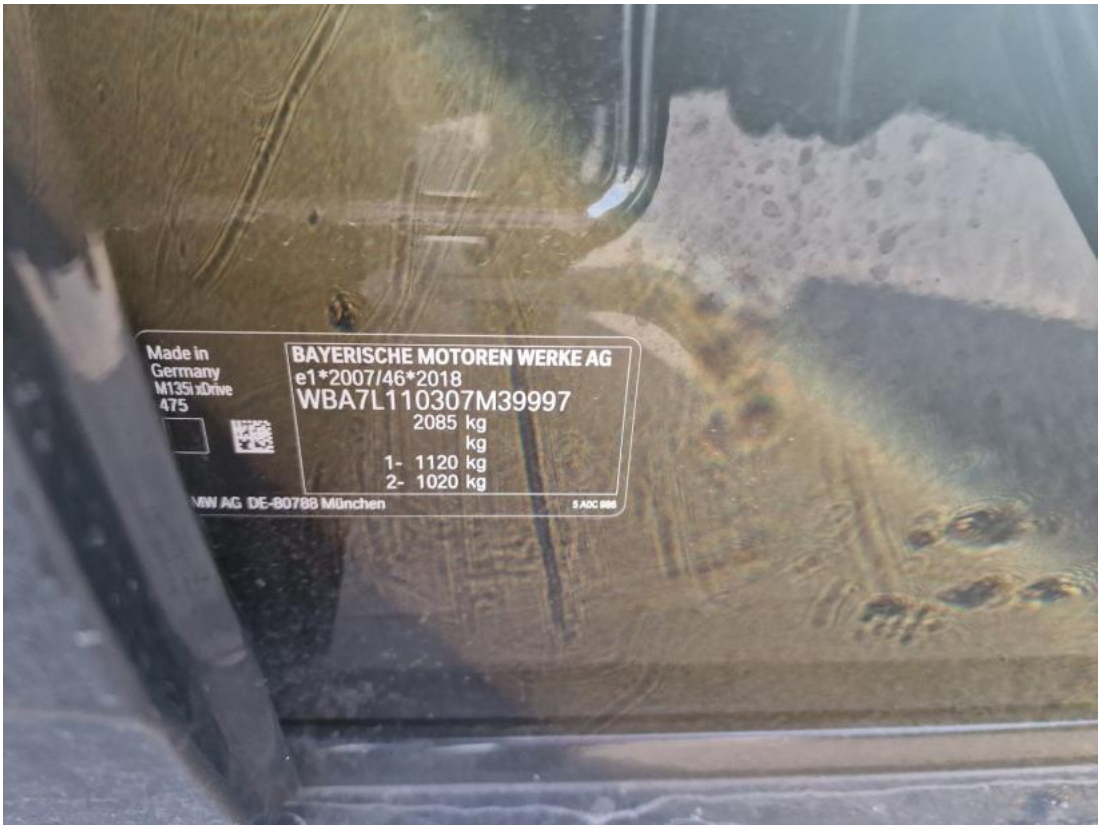
Fot. 11
Bok lewy z przodu
