W y c e n a W a r t o ś c i

Zadanie: Ocena stanu technicznego i określenie wartości rynkowej pojazdu

Rodzaj pojazdu:	**Samochód terenowy**	VIN:	**V F 1 H J D 4 0 5 6 8 7 6 6 0 7 3**
Marka:	**DACIA**	Nr rejestracyjny:	**WW204TC**
Model pojazdu:	**Duster dCi MR`18 E6**	Nr Info-Ekspert:	**009-00711**
Wersja:	**Comfort 4WD**	Rok produkcji:	**2022**

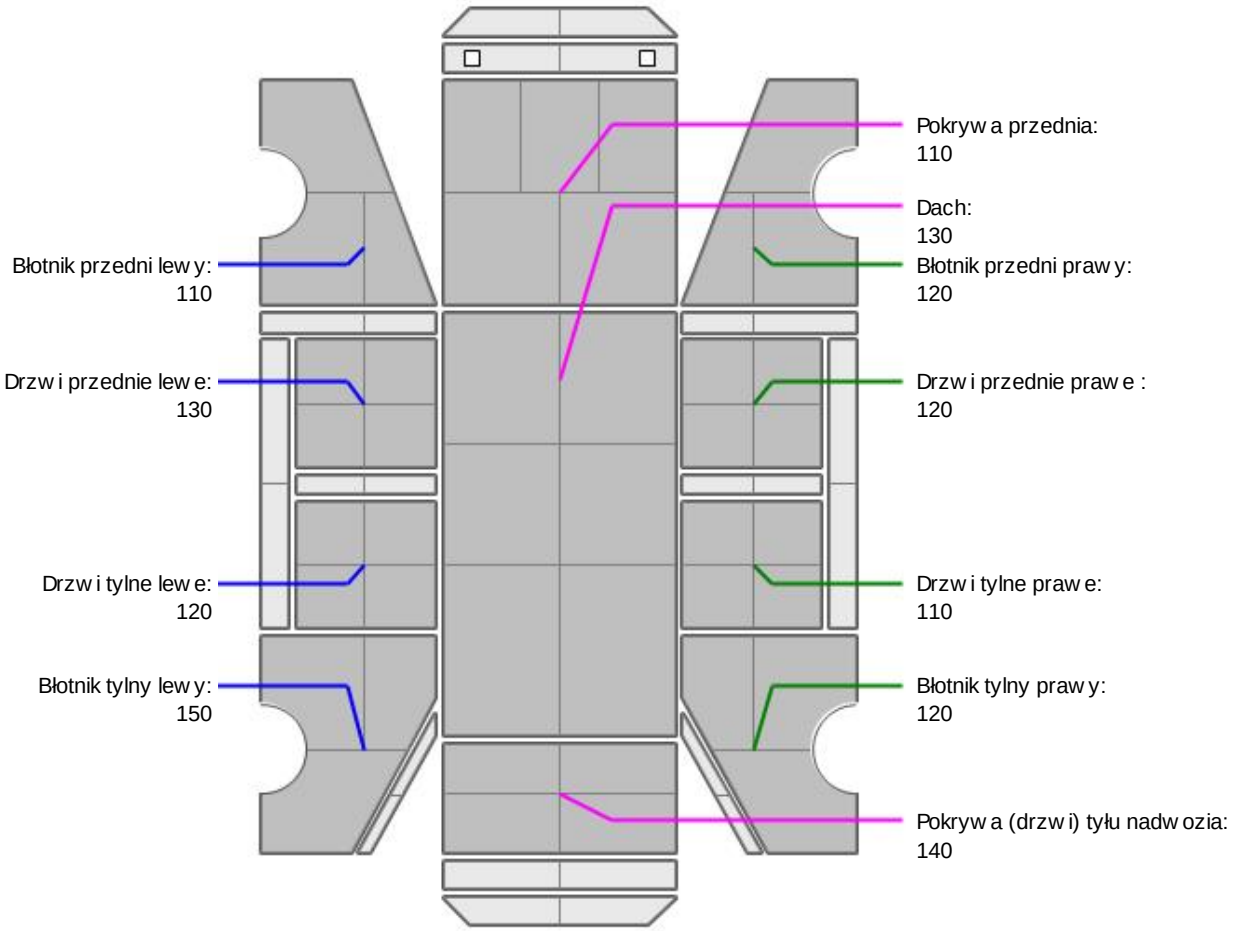
NADWOZIE – Opis powłoki lakierowej

L.p.	Nazwa elementu	L / P	Grubość powłoki [µm]	Opis
1	Pokrywa przednia		110	
2	Dach		130

3	Błotnik przedni	L	110	
4	Drzwi przednie	L	130	
5	Drzwi tylne	L	120	
6	Błotnik tylny	L	150	
7	Błotnik przedni	P	120	
8	Drzwi przednie	P	120	
9	Drzwi tylne	P	110	
10	Błotnik tylny	P	120	
11	Pokrywa (drzwi) tyłu nadwozia		140
