WYCENA WARTOŚCI

SAMOJEZDNA PRZERZUCARKA KOMPOSTU BACKHUS 21.50

Zamawiający wycenę:	**CAR ARENA** **Budowlanych 7, 62-081 Baranowo**
Numer zlecenia:	110/26/10/2026/CarArena STANDARD
Numer wewnętrzny:	-
Nr fabryczny:	21.50.808
Autor wyceny:	Przemysław Kalużny

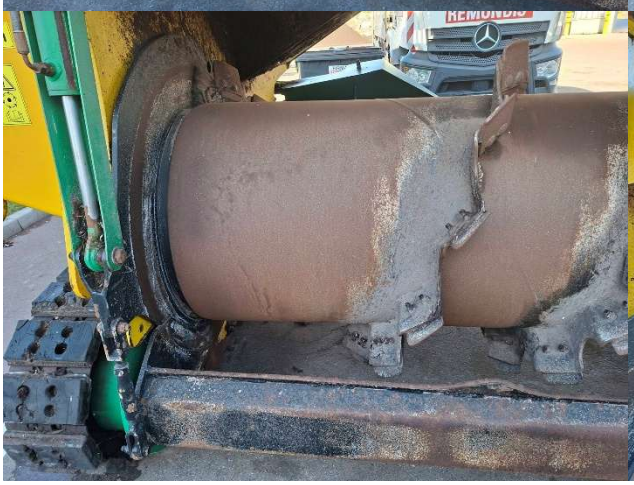
Maschinendaten
Backhus 21.50
Baujahr 2012
Seriennummer: 21.50.863
Controllerprogrammversion: 3. 45
Displayprogrammversion: 3. 30
Motorstunden: 3562 h
Rotorstunden
Gesamtbetriebszeit: 272 45 min
Tagesbetriebszeit: 1 h 28 min
Reset Tagesbetriebszeit

Warmlauf erforderlich
bar
0
802
29.09.2026
Statusmeldung
11:56:24
