Raport z oględzin pojazdu

Numer raportu	14417/10/26-15201	Data raportu	29-10-2026
Rzeczoznawcy	Leszek Bizański (WSP) mgr inż. Paweł Barszcz (WSP)	Data oględzin	29-10-2026
Nr zlecenia	PKOM(DZS)/GDA/99162/26/10/22	Miejsce oględzin	MASTER1 MYSŁOWICE, OBRZEŻNA P□...

Numer identyfikacyjny (VIN)	**TMBJG7NEXK0153372**
Marka, model	SKODA Octavia III Kombi 17-20
Typ, wersja	Octavia 1.6 TDI SCR Ambition
Numer rejestracyjny	DX20902
Silnik (rodz./poj./moc)	diesel/1598 ccm/85 kW
Stan licznika	172 266 km
Data 1. rej./rok prod.	10-04-2019/2019
Data nast. bad. techn.	31-07-2027
Nadwozie	KOM 5/5
Lakier	srebrny/2-warstwowy metalizowany
Skrzynia biegów	manualna

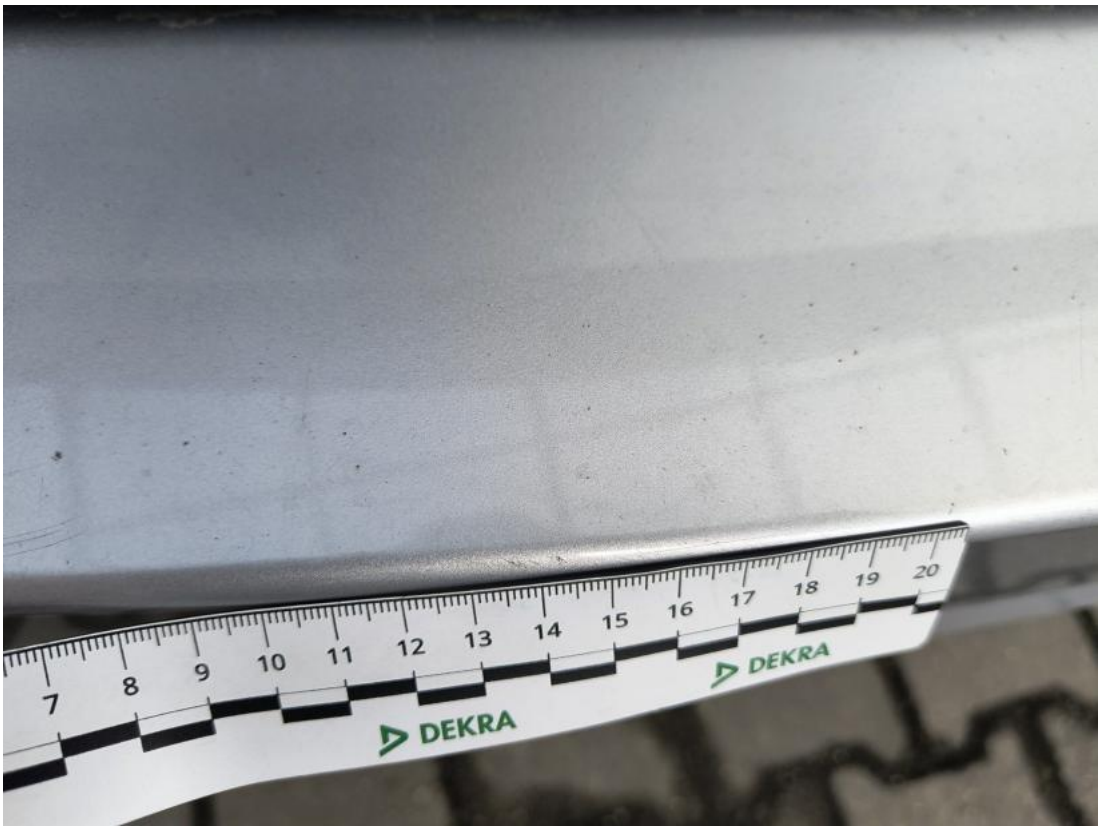
Fot. 37
Zderzak tylny - zdjęcie poglądowe 1

Poz.	Nazwa pozycji	Opis uszkodzeń	Kwalifik.	Naprawa [rbg]
1	Listwa ozdobna drzwi tylnych L	zarysowanie		
2	Okładzina zderzaka tylnego	zarysowanie
