Raport z oględzin pojazdu

Numer raportu	14306/10/26-15201	Data raportu	26-10-2026
Rzeczoznawcy	inż. Kamil Zaręba (WSP) mgr inż. Paweł Barszcz (WSP)	Data oględzin	21-10-2026
Nr zlecenia	PKOM(DZS)/GDA/96851/26/10/16	Miejsce oględzin	MASTER1 POZNAŃ/KOMORNIKI, PLAT...

Numer identyfikacyjny (VIN)	**W0VBD8EK7J8069492**
Marka, model	OPEL Astra V Sports Tourer 1...
Typ, wersja	Astra V 1.6 CDTI Enjoy
Numer rejestracyjny	PY63308
Silnik (rodz./poj./moc)	diesel/1598 ccm/81 kW
Stan licznika	240 616 km
Data 1. rej./rok prod.	09-10-2018/2018
Data nast. bad. techn.	10-09-2027
Nadwozie	KOM 5/5
Lakier	srebrny/2-warstwowy metalizowany
Skrzynia biegów	manualna

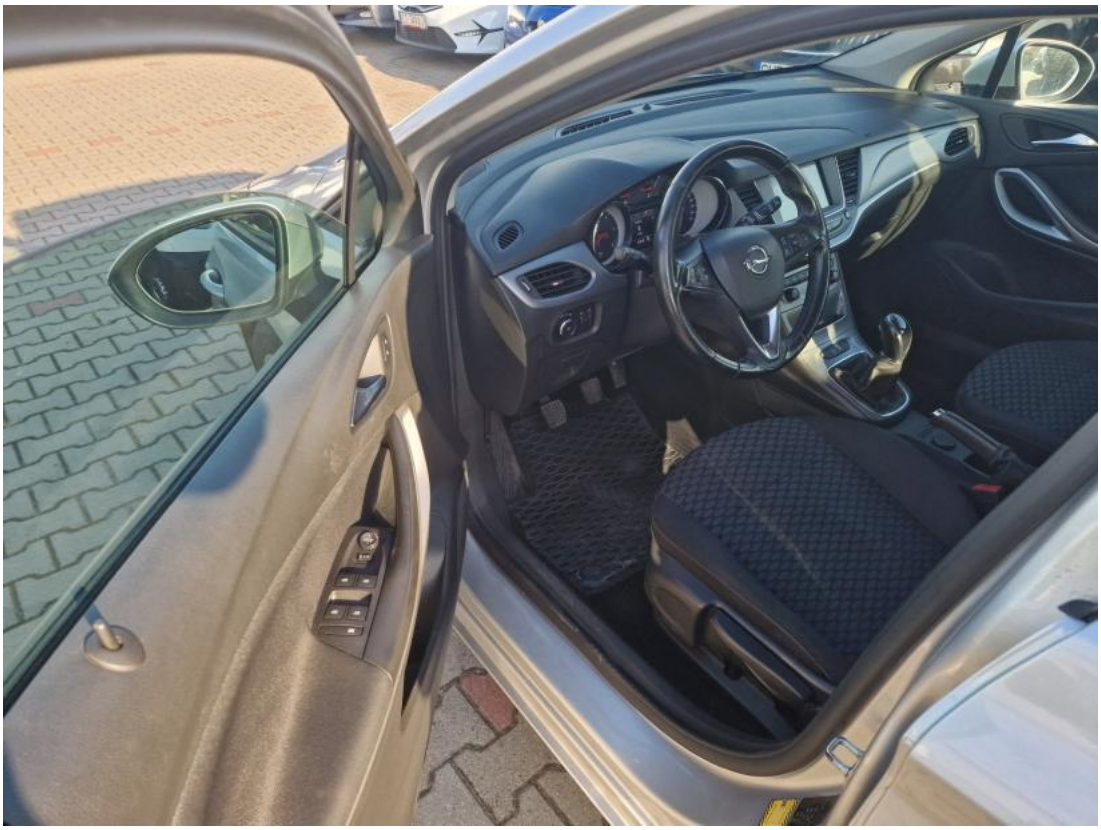
Fot. 15
Zestaw wskaźników - przebieg
