Raport z oględzin pojazdu

Numer raportu	14365/10/26-15201	Data raportu	28-10-2026
Rzeczoznawcy	Marcin Sosnowski. mgr inż. Paweł Barszcz (WSP)	Data oględzin	26-10-2026
Nr zlecenia	PKOM(DZS)/GDA/98783/26/10/21	Miejsce oględzin	SŁOMCZYN MAGAZYN, METALOWA 1...

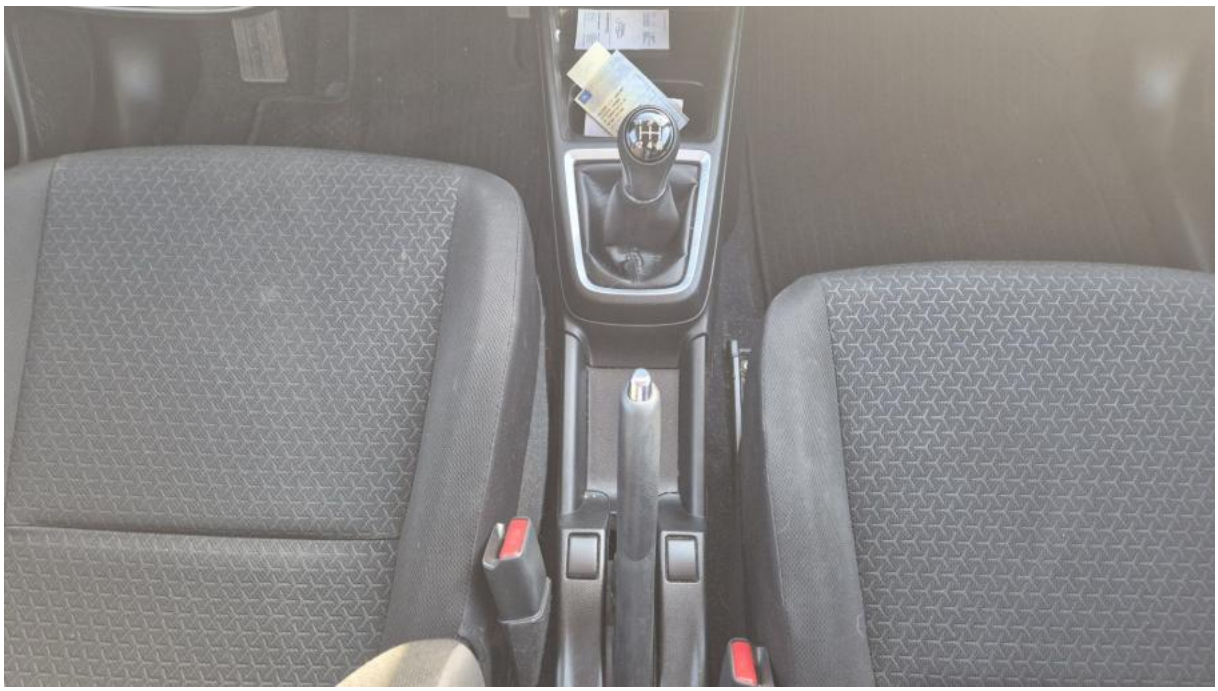
Fot. 19
Widok z tylnej kanapy na deskę rozdz.
