Raport z oględzin pojazdu

Numer raportu	220702/10/26-11401	Data raportu	29-10-2026
Rzeczoznawcy	Marcin Sosnowski. mgr inż. Przemysław Ostap	Data oględzin	27-10-2026
Nr zlecenia	PKOM(DZS)/GDA/97132/26/10/16	Miejsce oględzin	SŁOMCZYN MAGAZYN, METALOWA 1...

Numer identyfikacyjny (VIN)	**JSAAZCA3S00562532**
Marka, model	SUZUKI Swift 20-24
Typ, wersja	Swift 1.2 Dualjet SHVS Premium
Numer rejestracyjny	WD3045R
Silnik (rodz./poj./moc)	benz./1197 ccm/61 kW
Stan licznika	124 124 km
Data 1. rej./rok prod.	12-01-2023/2022
Data nast. bad. techn.	30-12-2027
Nadwozie	hatchback 5/5
Lakier	srebrny/METALIK
Skrzynia biegów	manualna

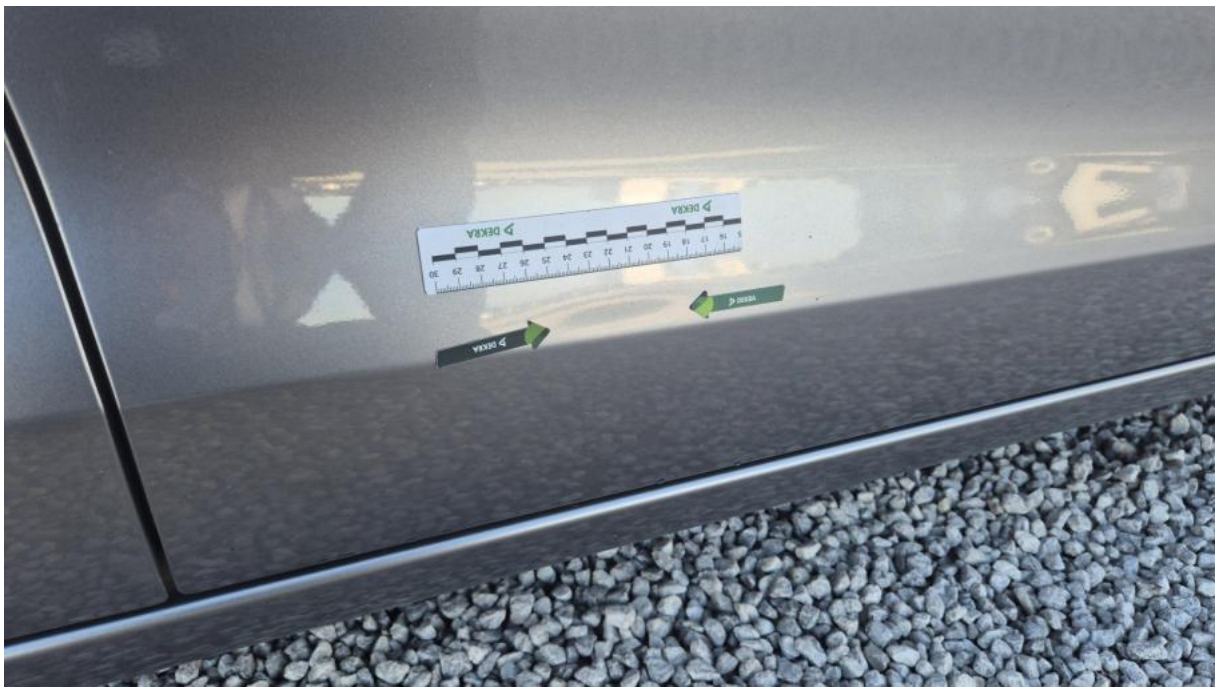
Fot. 41
Błotnik przedni P - Rysa/odprysk 1
