Raport z oględzin pojazdu

Numer raportu	220647/10/26-11401	Data raportu	26-10-2026
Rzeczoznawcy	Jerzy Dudek (WSP) mgr inż. Przemysław Ostap	Data oględzin	20-10-2026
Nr zlecenia	PKOM(DZS)/GDA/94315/26/10/08	Miejsce oględzin	MDM AUTO (MAKURAT), ZAWODNIKÓ...

Numer identyfikacyjny (VIN)	**VF1RJA00168760621**
Marka, model	RENAULT Clio V 19-23
Typ, wersja	Clio 1.0 TCe Techno
Numer rejestracyjny	GD1F364
Silnik (rodz./poj./moc)	benz./999 ccm/67 kW
Stan licznika	189 792 km
Data 1. rej./rok prod.	23-09-2022/2022
Data nast. bad. techn.	19-09-2027
Nadwozie	hatchback 5/5
Lakier	niebieski/METALIK
Skrzynia biegów	manualna

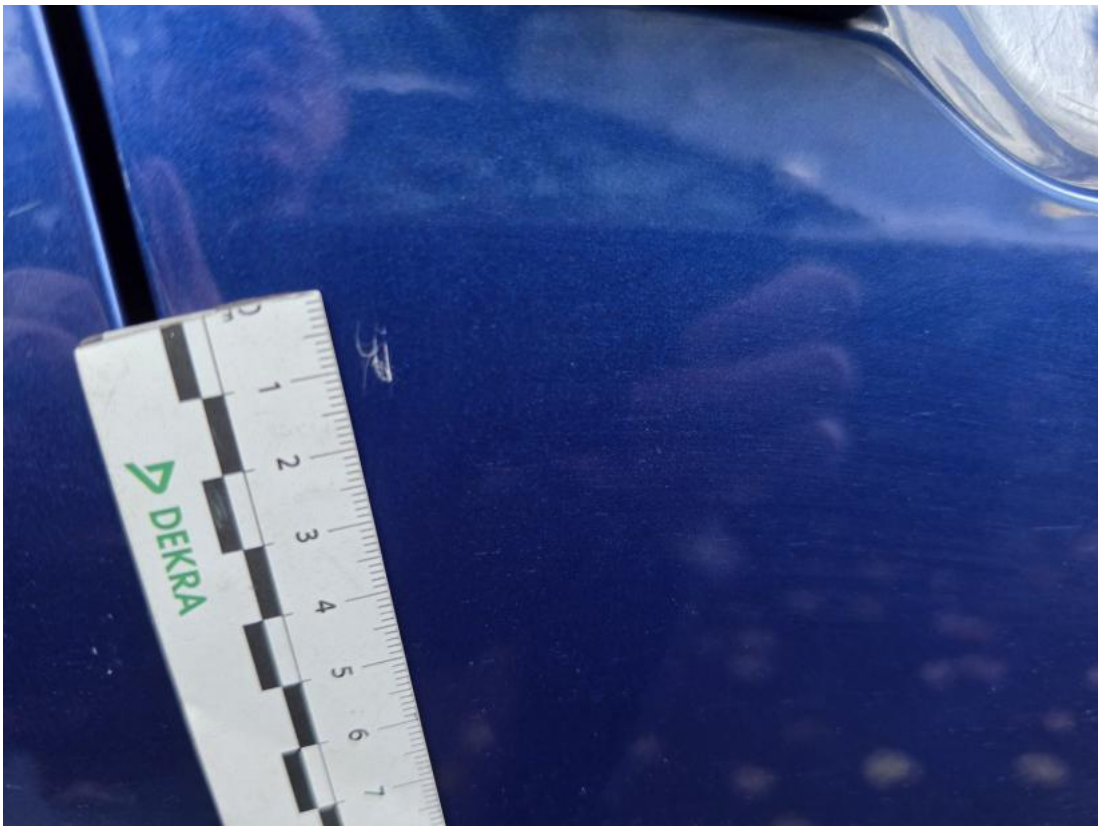
Poz.	Nazwa pozycji	Opis uszkodzeń	Kwalifik.	Naprawa [rbg]
1	Drzwi przednie (nieuzbrojone) L	rysa/odprysk		
2	Drzwi przednie (nieuzbrojone) R	rysa/odprysk		
3	Tarcza koła aluminiowa przód L	rysa/odprysk		
4	Tarcza koła aluminiowa tył R	rysa/odprysk

Fot. 37
Drzwi przednie P - zdjęcie poglądowe 1
