Raport z oględzin pojazdu

Numer raportu	220721/10/26-11401	Data raportu	30-10-2026
Rzeczoznawcy	Leszek Bizański (WSP) mgr inż. Przemysław Ostap	Data oględzin	30-10-2026
Nr zlecenia	PKOM(DZS)/GDA/99175/26/10/22	Miejsce oględzin	MASTER1 MYSŁOWICE, OBRZEŻNA P□..

Numer identyfikacyjny (VIN)	**TMBAG7NE8L0104107**
Marka, model	SKODA Octavia III 17-20
Typ, wersja	Octavia 1.6 TDI SCR Style
Numer rejestracyjny	WD5401V
Silnik (rodz./poj./moc)	diesel/1598 ccm/85 kW
Stan licznika	102 628 km
Data 1. rej./rok prod.	03-03-2020/2020
Data nast. bad. techn.	29-08-2027
Nadwozie	hatchback 5/5
Lakier	biały/UNI
Skrzynia biegów	manualna

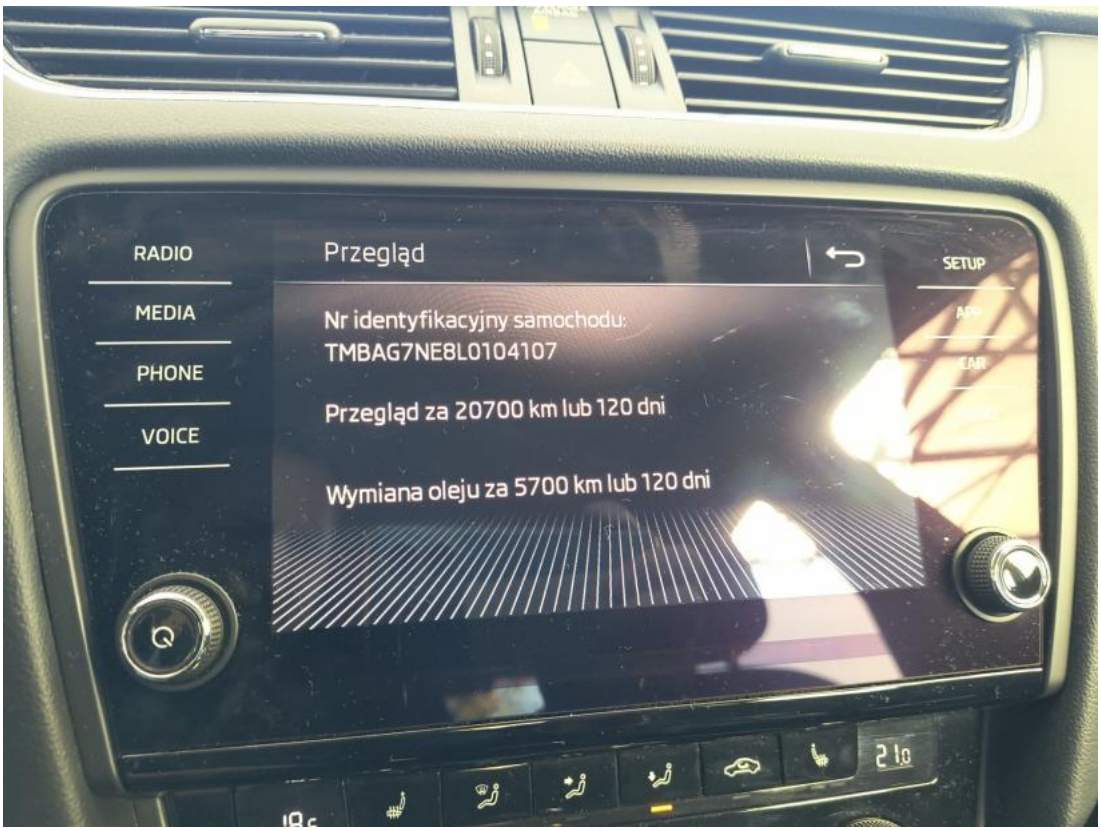
Fot. 13
Numer identyfikacyjny
