Raport z oględzin pojazdu

Numer raportu	14262/10/26-15201	Data raportu	23-10-2026
Rzeczoznawcy	Maciej Wiącek (WSP) mgr inż. Paweł Barszcz (WSP)	Data oględzin	19-10-2026
Nr zlecenia	PKOM(DZS)/GDA/96166/26/10/14	Miejsce oględzin	02-159 Warszawa, Jamesa Gordona Be...

Numer identyfikacyjny (VIN)	**TMAH251BAPJ189140**
Marka, model	HYUNDAI i30 20-24
Typ, wersja	i30 1.0 T-GDI Modern
Numer rejestracyjny	WD9622S
Silnik (rodz./poj./moc)	benz./998 ccm/88 kW
Stan licznika	207 627 km
Data 1. rej./rok prod.	23-08-2022/2022
Data nast. bad. techn.	23-08-2027
Nadwozie	hatchback 5/5
Lakier	szary/2-warstwowy metalizowany
Skrzynia biegów	manualna

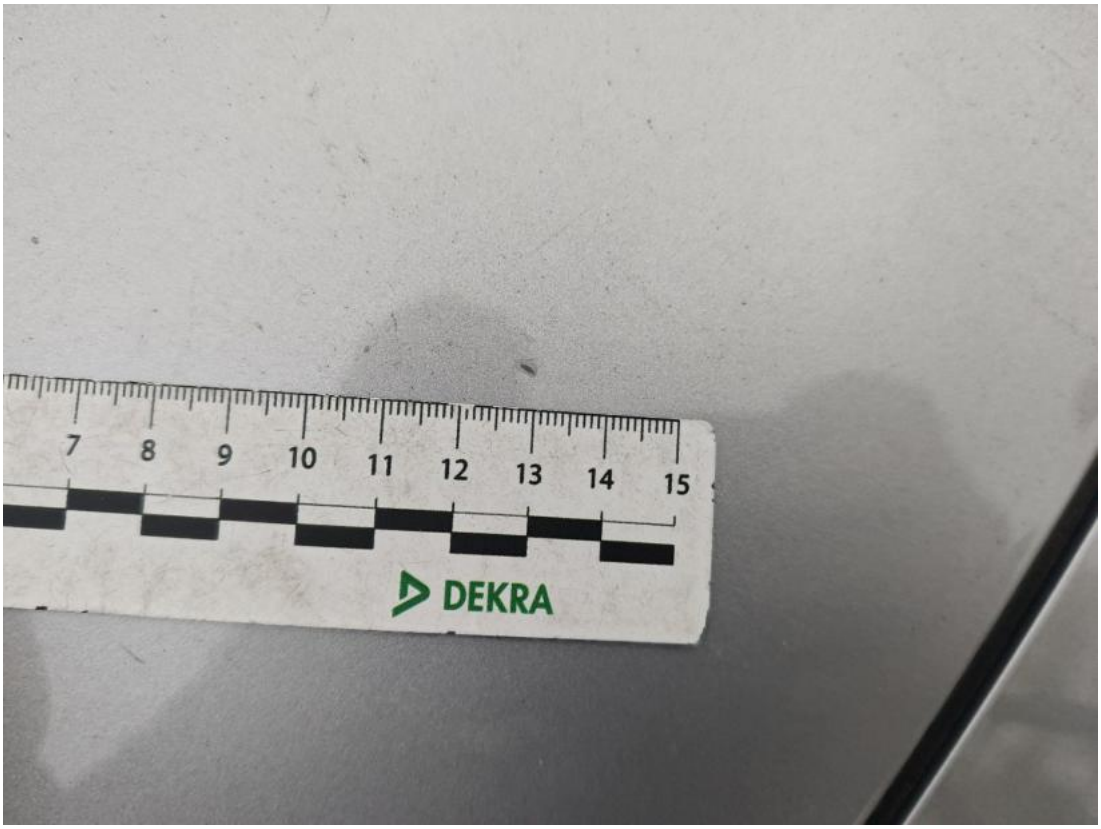
Fot. 39
Pokrywa komory silnika - Rysa/odprysk 1

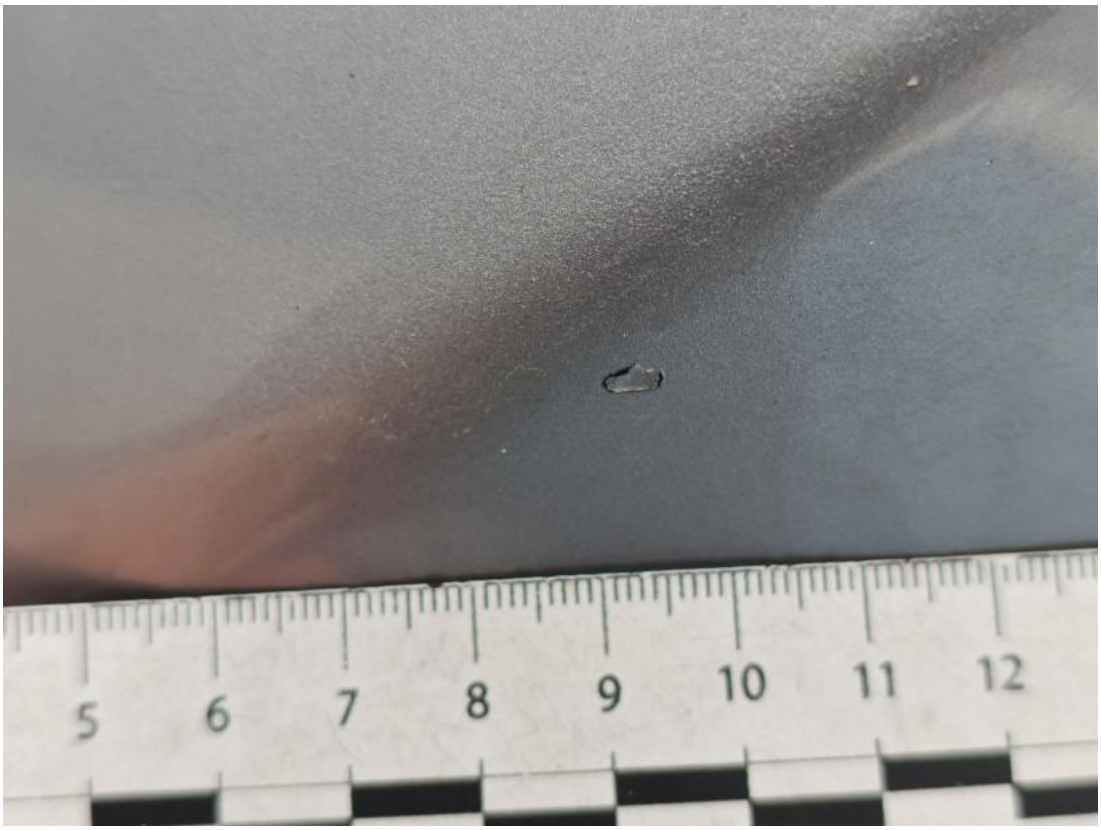
Fot. 48
Próg P() - Rysa/odprysk 3

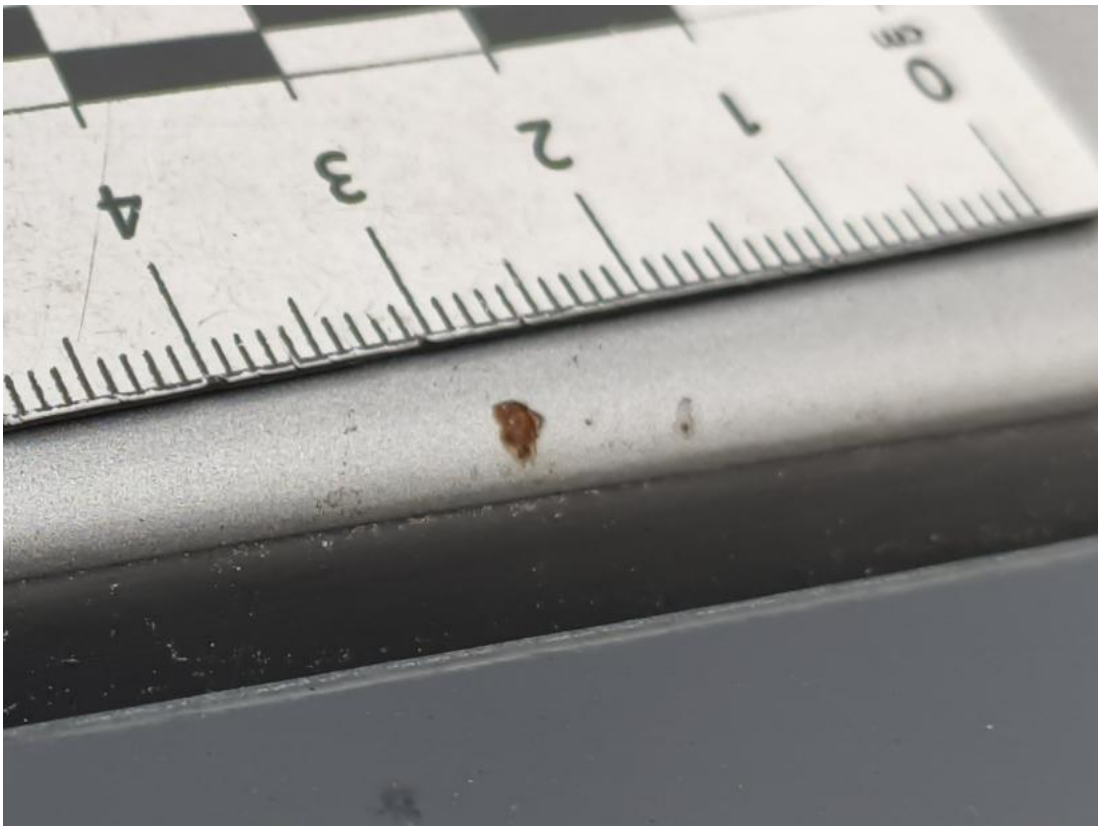
Fot. 52
Dach - zdjęcie poglądowe 2

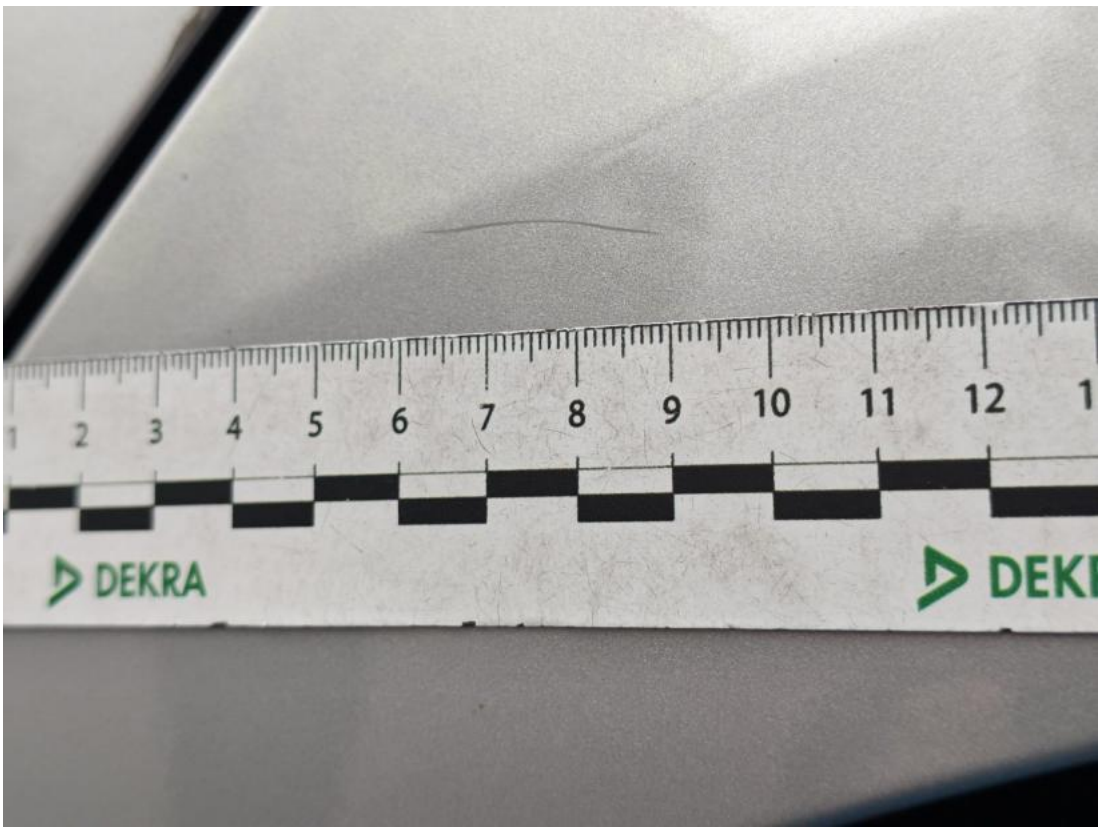
Fot. 57
Błotnik tylny L / Ściana boczna L - Rysa/odprysk 1

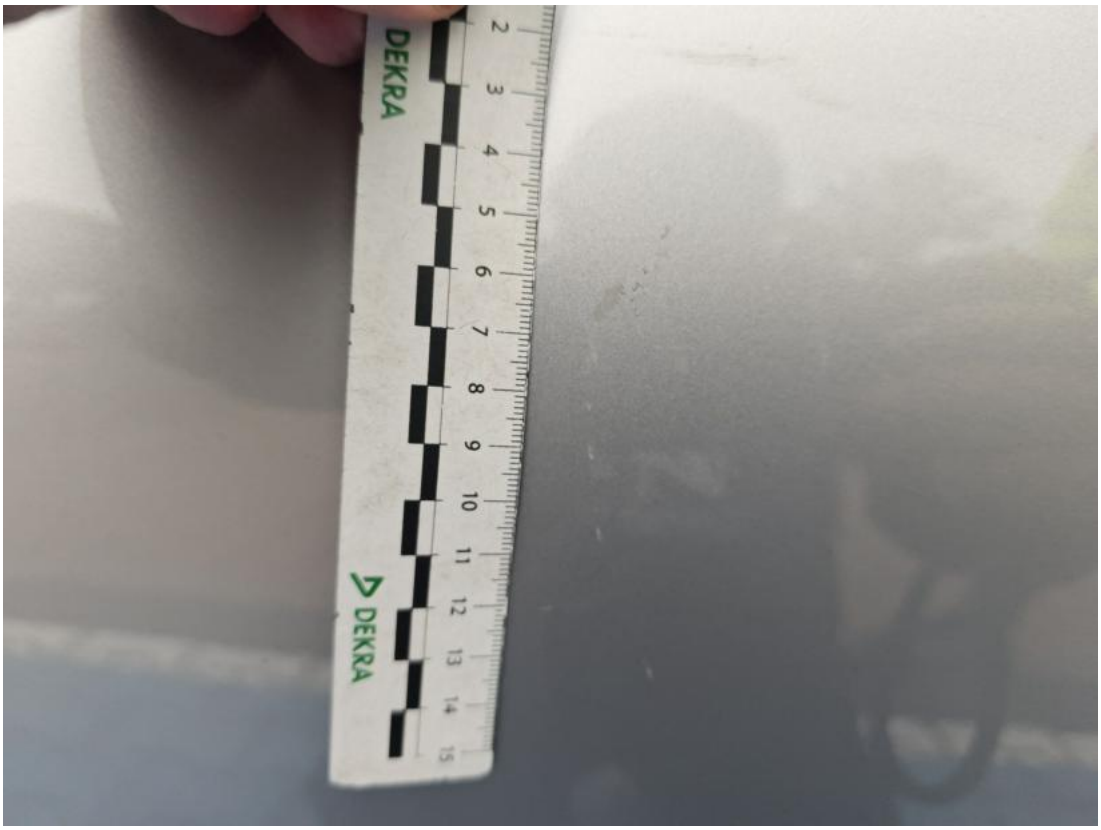
Fot. 60
Drzwi przed L - zdjęcie poglądowe 2
