Nr zlecenia: 155/04/11/2026/CarArena STANDARD z dnia: 2026/11/04

W y c e n a W a r t o ś c i

Zadanie: Określenie wartości rynkowej pojazdu

Rodzaj pojazdu:	**Samochód osobowy**	VIN:	**T M B L K 8 N X 2 P Y 1 5 2 0 4 5**
Marka:	**SKODA**	Nr rejestracyjny:	**WN7247W**
Model pojazdu:	**Octavia IV 2.0 TDI MR`20 E6d**	Nr Info-Ekspert:	**034-04473**
Wersja:	**Style 4x4 DSG**	Rok produkcji:	**2023**

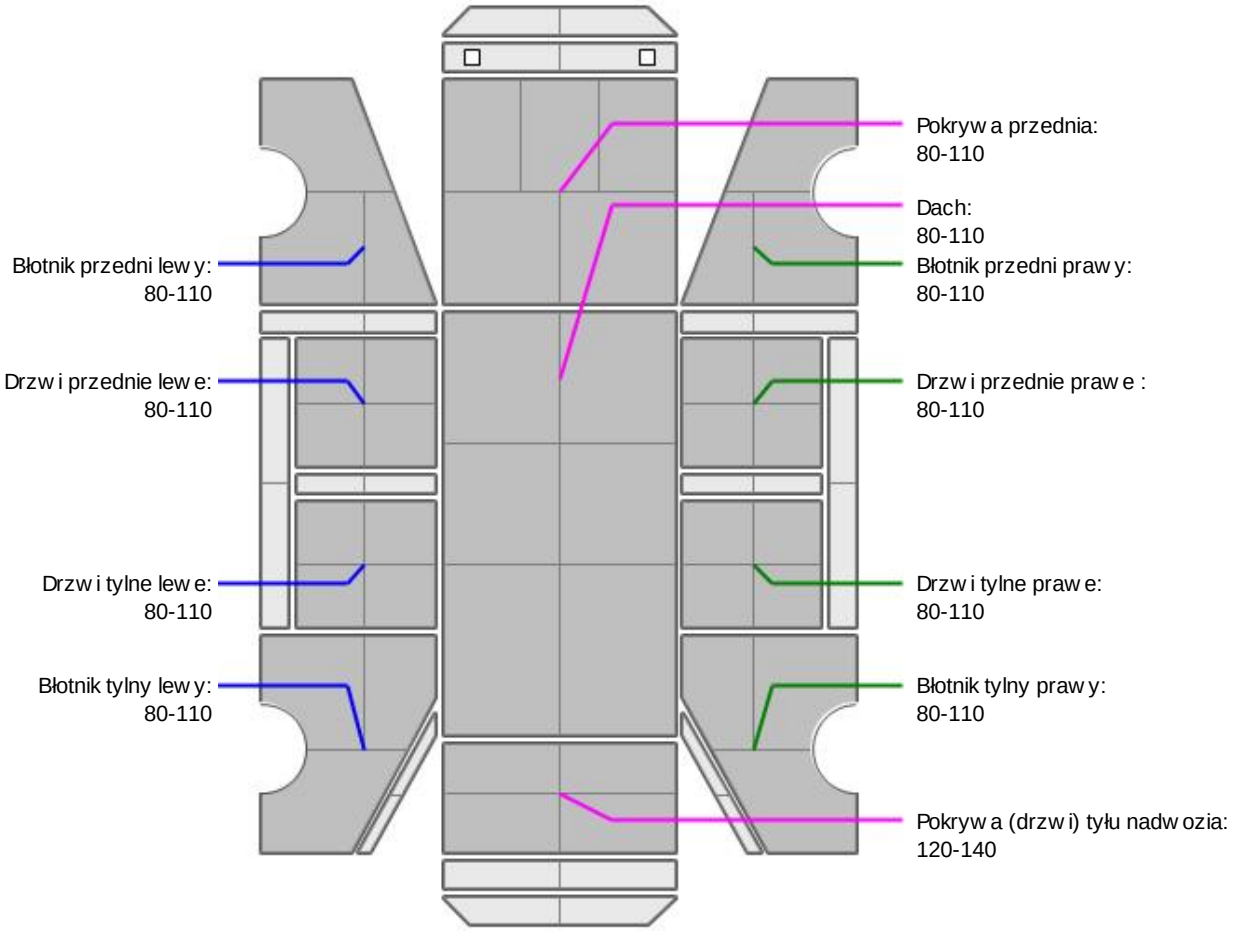
NADWOZIE – Opis powłoki lakierowej

L.p.	Nazwa elementu	L / P	Grubość powłoki [µm]	Opis
1	Pokrywa przednia		80-110	
2	Dach		80-110	
3	Błotnik przedni	L	80-110	
4	Drzwi przednie	L	80-110	
5	Drzwi tylne	L	80-110	
6	Błotnik tylny	L	80-110	
7	Błotnik przedni	P	80-110	
8	Drzwi przednie	P	80-110	
9	Drzwi tylne	P	80-110	
10	Błotnik tylny	P	80-110	
11	Pokrywa (drzwi) tyłu nadwozia		120-140
