Raport z oględzin pojazdu

Numer raportu	14438/10/26-15201	Data raportu	31-10-2026
Rzeczoznawcy	Kacper Sosnowski (WSP) mgr inż. Paweł Barszcz (WSP)	Data oględzin	30-10-2026
Nr zlecenia	PKOM(DZS)/GDA/97586/26/10/19	Miejsce oględzin	SŁOMCZYN MAGAZYN, METALOWA 1...

Numer identyfikacyjny (VIN)	**JSAAZCA3S00552226**
Marka, model	SUZUKI Swift 20-24
Typ, wersja	Swift 1.2 Dualjet SHVS Premium
Numer rejestracyjny	WD7283S
Silnik (rodz./poj./moc)	benz./1197 ccm/61 kW
Stan licznika	144 423 km
Data 1. rej./rok prod.	26-05-2022/2022
Data nast. bad. techn.	16-05-2027
Nadwozie	hatchback 5/5
Lakier	srebrny/2-warstwowy metalizowany
Skrzynia biegów	manualna

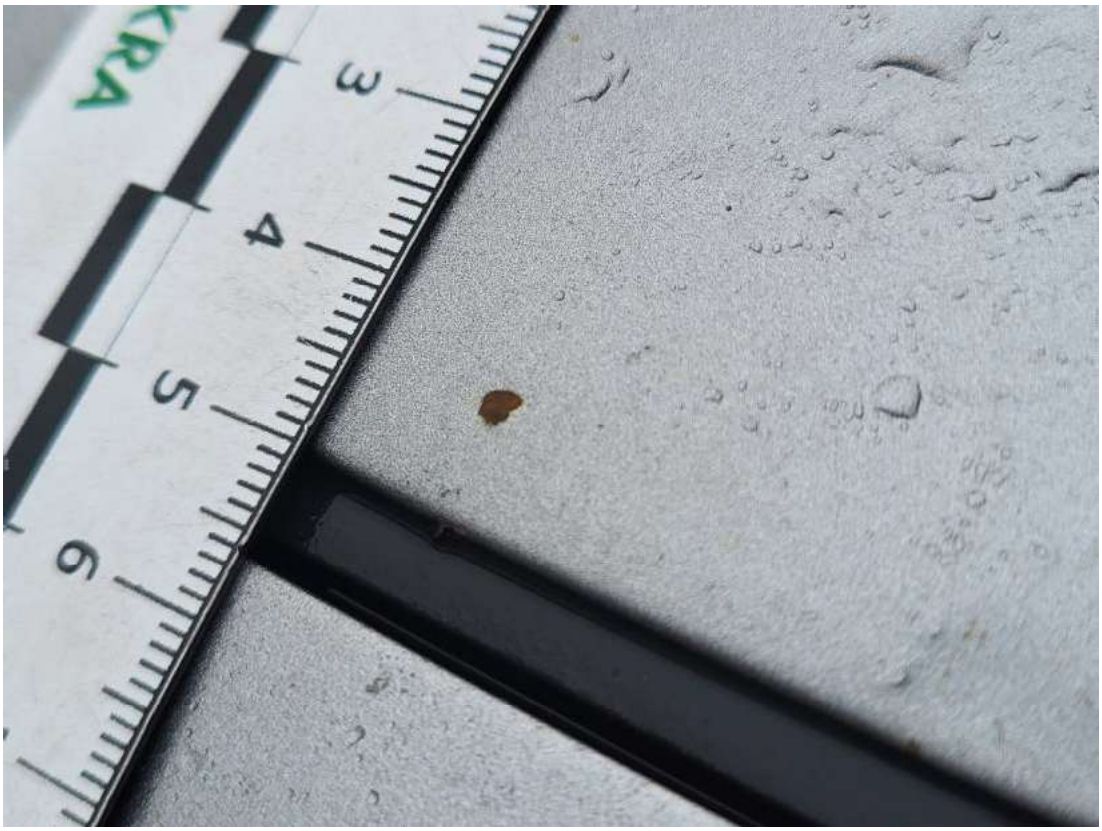
Fot. 39

Pokrywa komory silnika - zdjęcie poglądowe 1
