Raport z oględzin pojazdu

Numer raportu	220783/11/26-11401	Data raportu	05-11-2026
Rzeczoznawcy	Kacper Sosnowski (WSP) mgr inż. Przemysław Ostap	Data oględzin	04-11-2026
Nr zlecenia	PKOM(DZS)/GDA/98299/26/10/20	Miejsce oględzin	SŁOMCZYN MAGAZYN, METALOWA 1...

Numer identyfikacyjny (VIN)	**JSAAZCA3S00556155**
Marka, model	SUZUKI Swift 20-24
Typ, wersja	Swift 1.2 Dualjet SHVS Premium
Numer rejestracyjny	WJ1855L
Silnik (rodz./poj./moc)	benz./1197 ccm/61 kW
Stan licznika	55 845 km
Data 1. rej./rok prod.	06-09-2022/2022
Data nast. bad. techn.	25-08-2027
Nadwozie	hatchback 5/5
Lakier	srebrny/METALIK
Skrzynia biegów	manualna

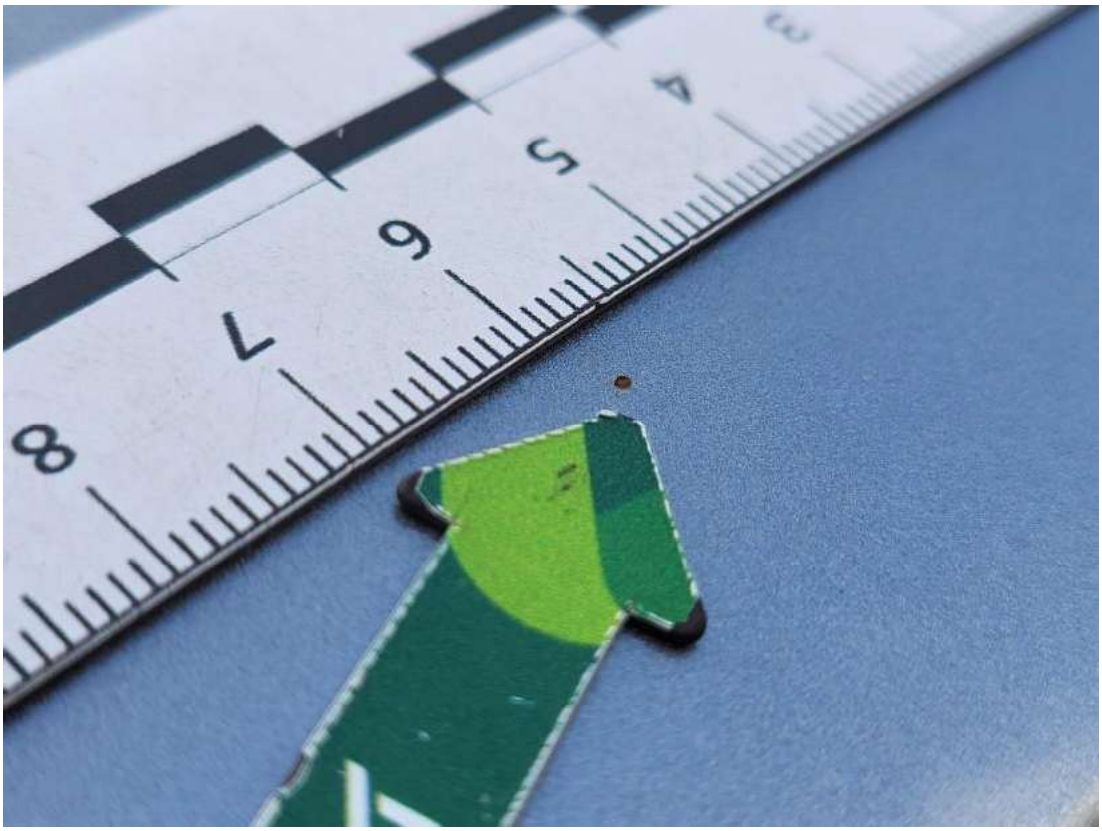
Fot. 59
Dach - zdjęcie poglądowe 1
