Raport z oględzin pojazdu

Numer raportu	220784/11/26-11401	Data raportu	05-11-2026
Rzeczoznawcy	Kacper Sosnowski (WSP) mgr inż. Przemysław Ostap	Data oględzin	04-11-2026
Nr zlecenia	PKOM(DZS)/GDA/98298/26/10/20	Miejsce oględzin	SŁOMCZYN MAGAZYN, METALOWA 1...

Numer identyfikacyjny (VIN)	**JSAAZCA3S00556272**
Marka, model	SUZUKI Swift 20-24
Typ, wersja	Swift 1.2 Dualjet SHVS Premium
Numer rejestracyjny	WJ1859L
Silnik (rodz./poj./moc)	benz./1197 ccm/61 kW
Stan licznika	117 415 km
Data 1. rej./rok prod.	06-09-2022/2022
Data nast. bad. techn.	28-08-2027
Nadwozie	hatchback 5/5
Lakier	srebrny/METALIK
Skrzynia biegów	manualna

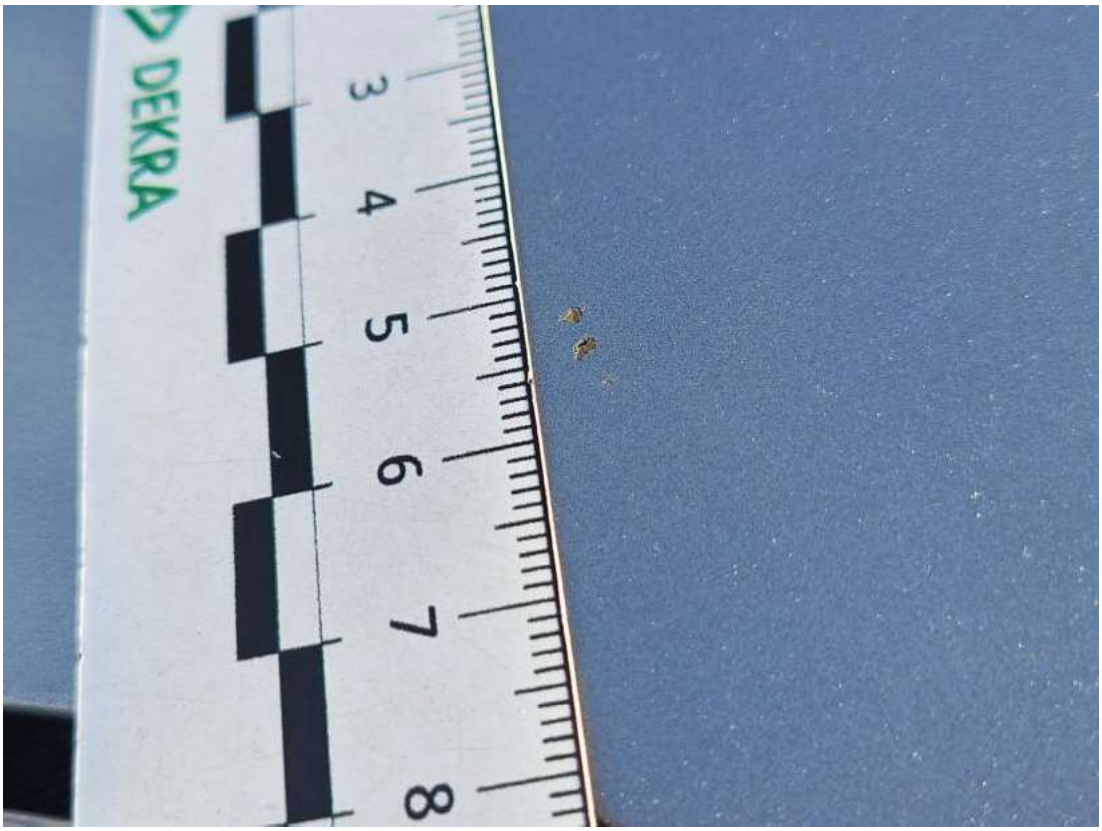
Fot. 41
Pokrywa komory silnika - zdjęcie poglądowe 1
