Raport z oględzin pojazdu

Numer raportu	220850/11/26-11401	Data raportu	10-11-2026
Rzeczoznawcy	Kacper Sosnowski (WSP) mgr inż. Przemysław Ostap	Data oględzin	09-11-2026
Nr zlecenia	PKOM(DZS)/GDA/100133/26/10/26	Miejsce oględzin	SŁOMCZYN MAGAZYN, METALOWA 1...

Numer identyfikacyjny (VIN)	**JSAAZCA3S00553848**
Marka, model	SUZUKI Swift 20-24
Typ, wersja	Swift 1.2 Dualjet SHVS Premium
Numer rejestracyjny	WD8609S
Silnik (rodz./poj./moc)	benz./1197 ccm/61 kW
Stan licznika	58 001 km
Data 1. rej./rok prod.	04-08-2022/2022
Data nast. bad. techn.	25-07-2027
Nadwozie	hatchback 5/5
Lakier	srebrny/METALIK
Skrzynia biegów	manualna

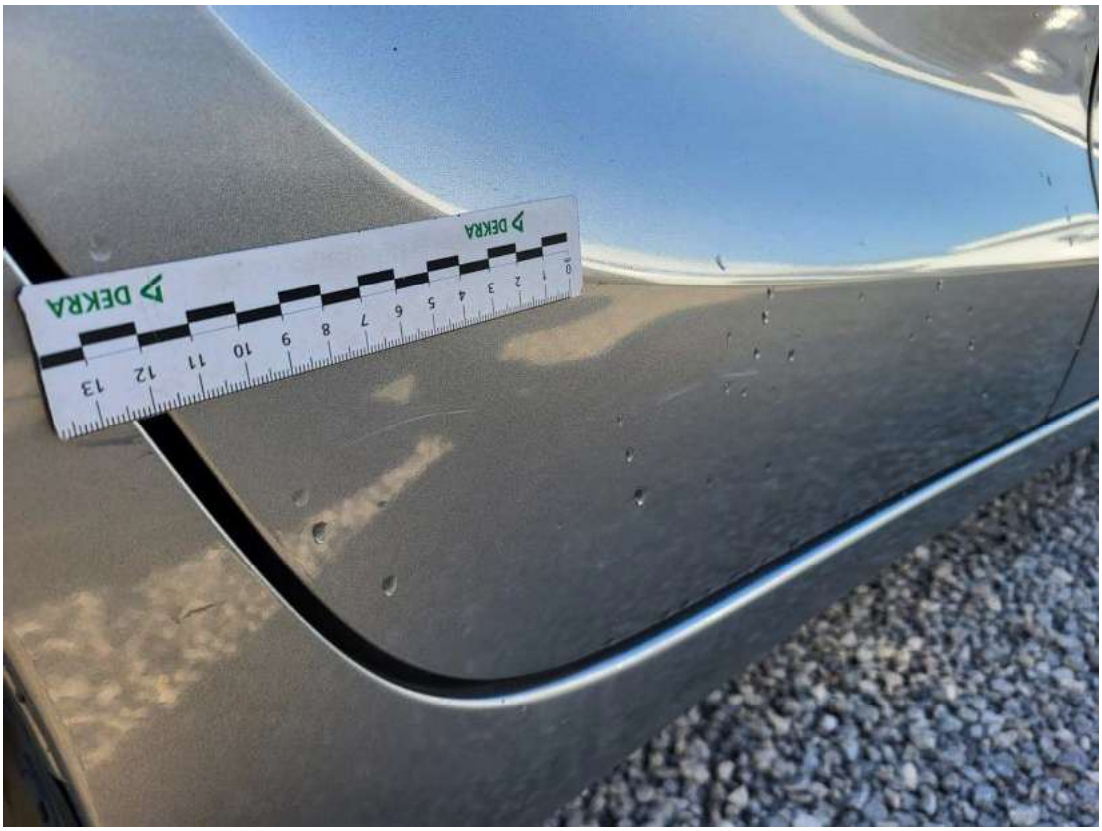
Fot. 45
Drzwi tylne P - Rysa/odprysk 1

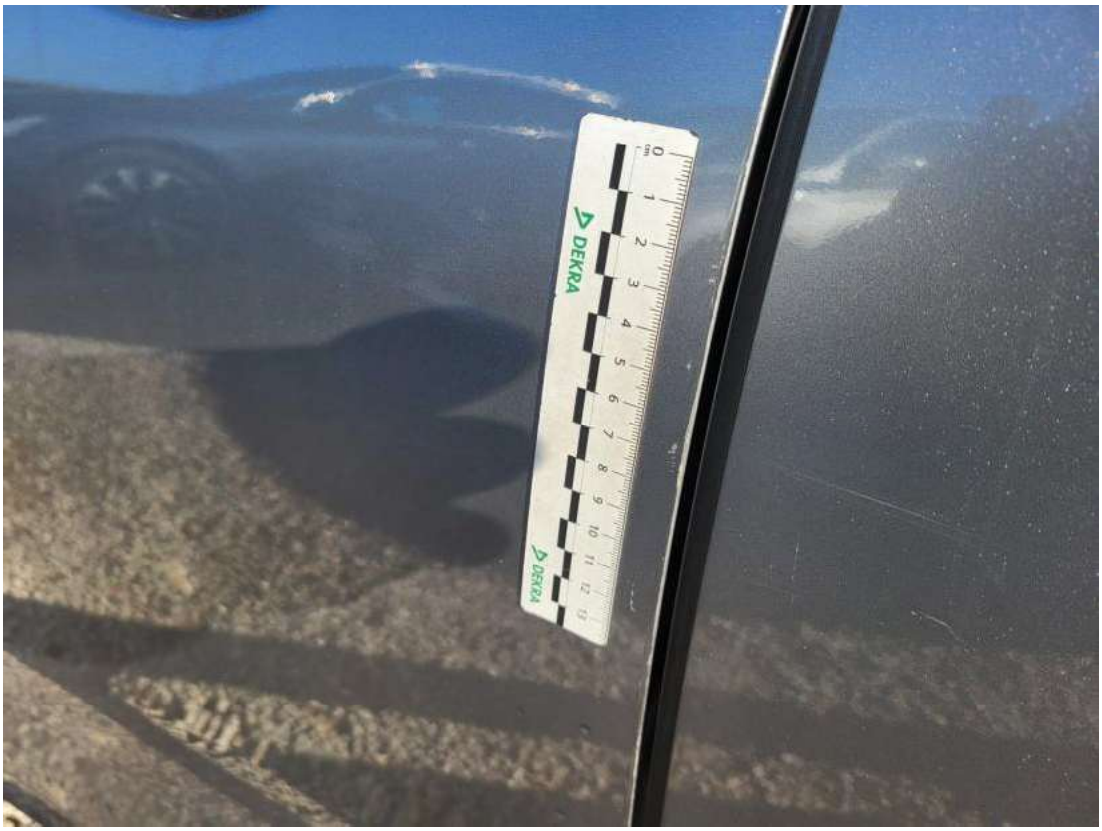
Fot. 61
Drzwi przed L - Rysa/odprysk 1

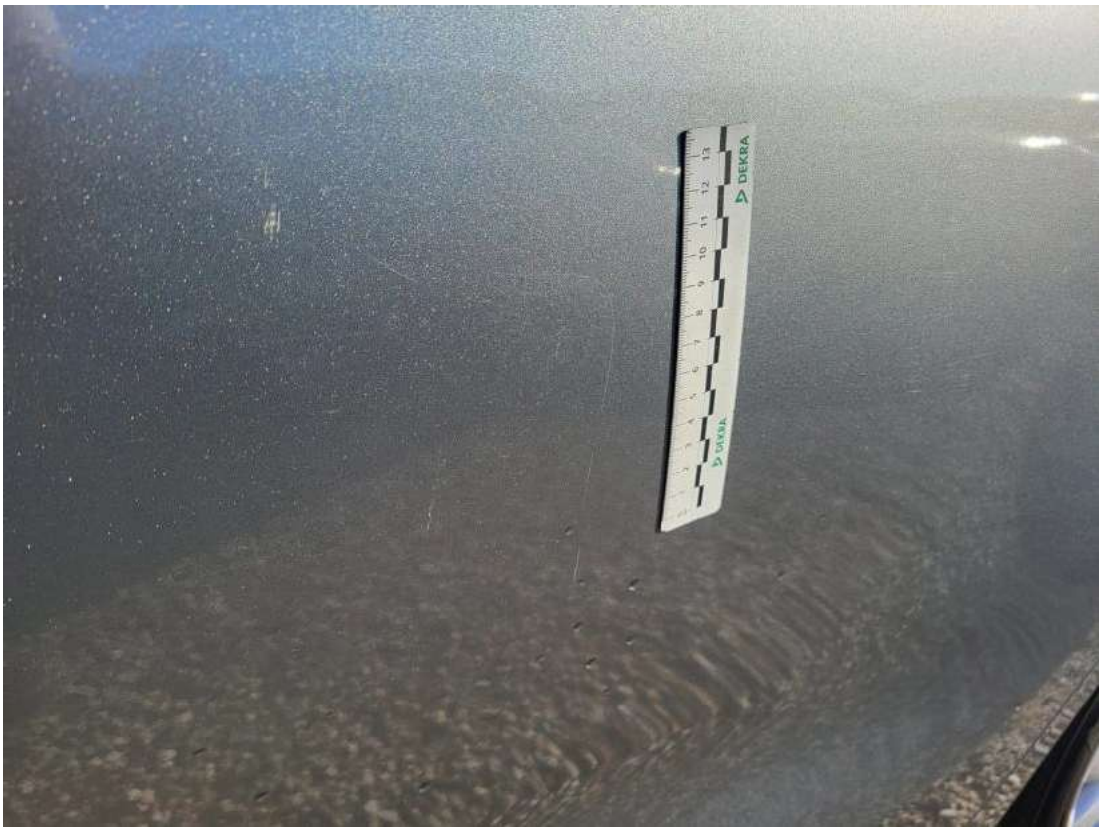
Fot. 63
Drzwi tylne L - Rysa/odprysk 1
