# Raport z oględzin pojazdu

| Numer raportu | 09885/11/26-15501 | Data raportu | 02-11-2026 |

| Marka, model | SUZUKI Swift 20-24 |
| Numer rejestracyjny | WD7278S |

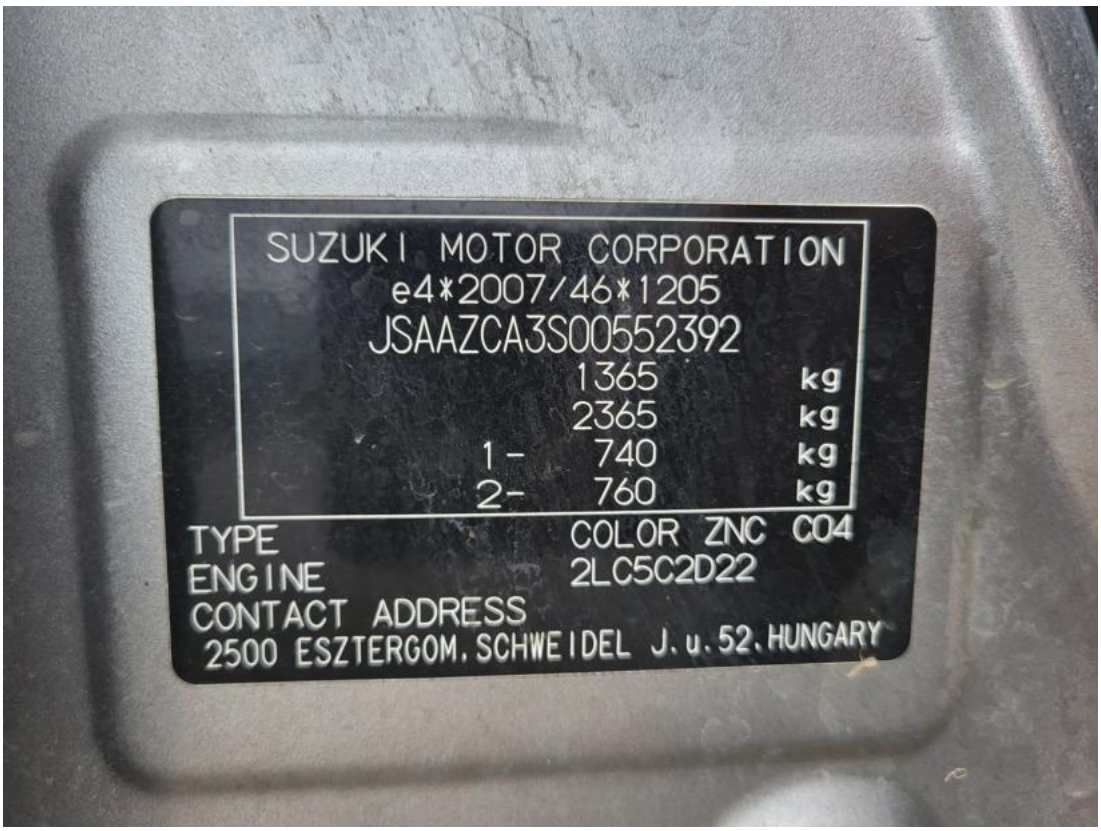
**Fot. 13**
Numer identyfikacyjny

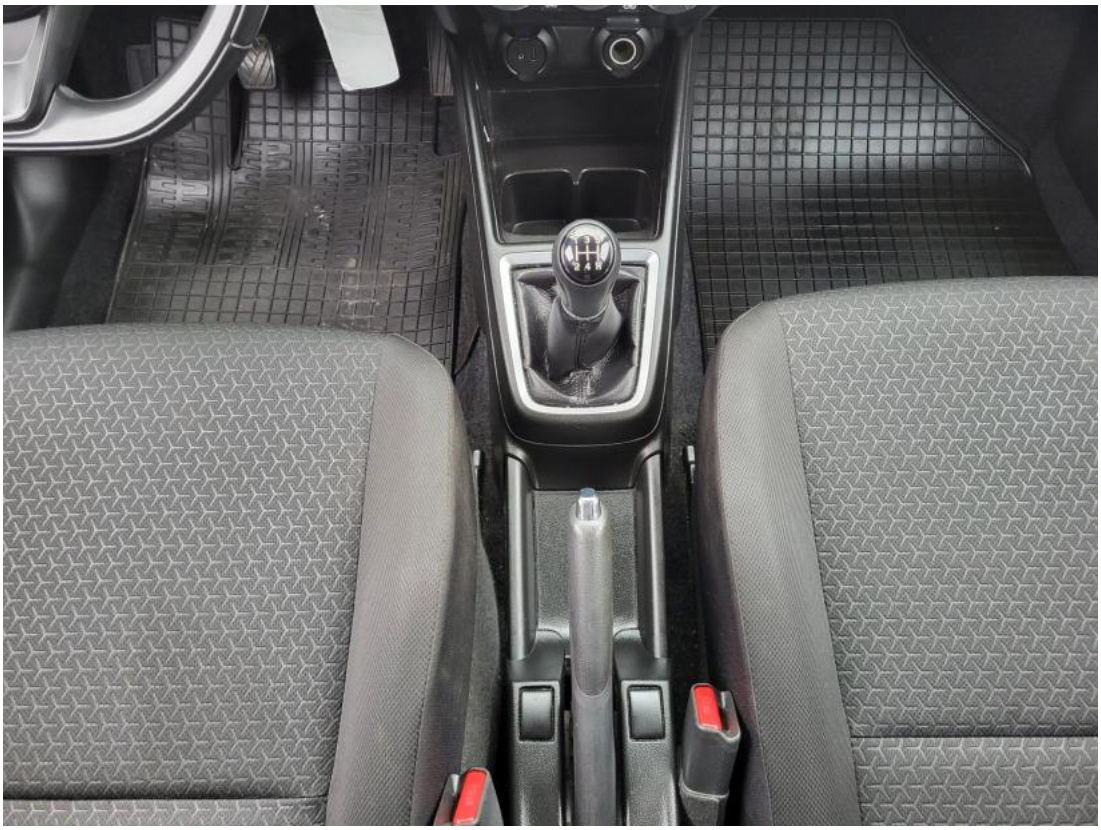
**Fot. 20**
Konsola środkowa

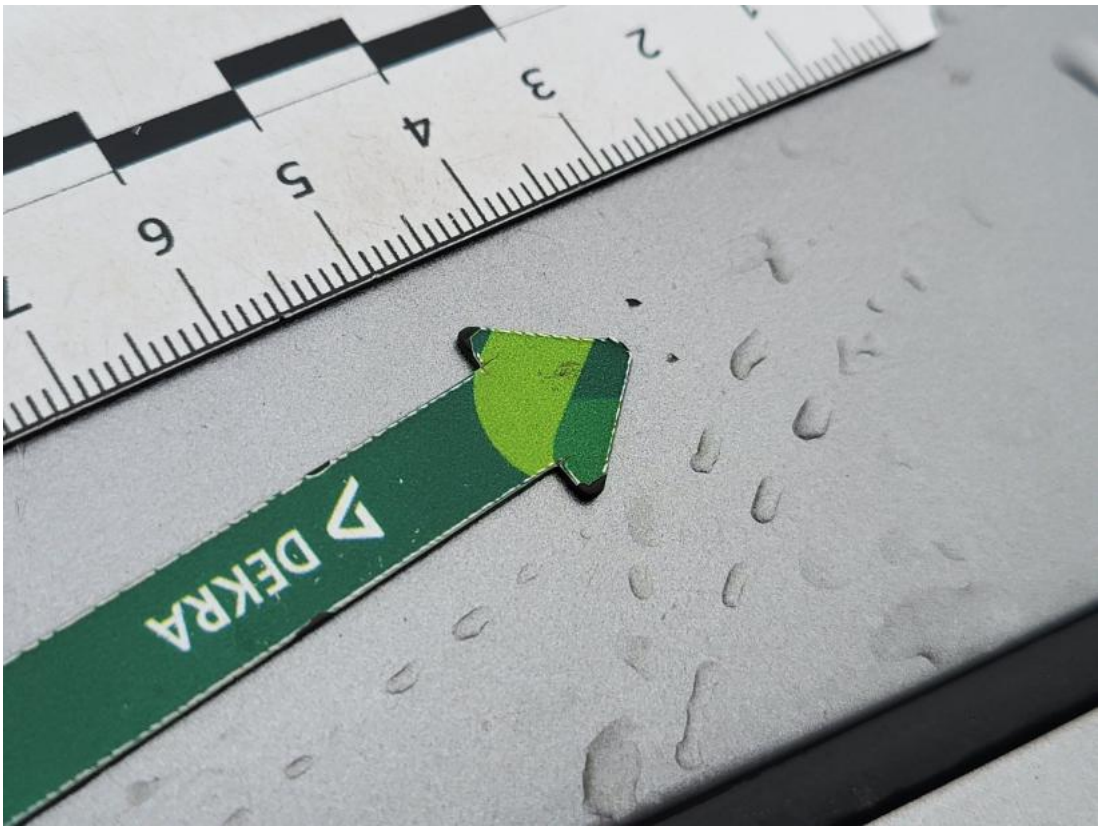
| Poz. | Nazwa pozycji | Opis uszkodzeń | Kwalifik. | Naprawa [rbg] |
|---|---|---|---|---|
| 3 | Pokrywa przednia | odpryski lakieru, ślady korozji | NA | 0.5 |

**Fot. 40**
Pokrywa komory silnika - Rysa/odprysk 1
