Raport z oględzin pojazdu

Numer raportu	220777/11/26-11401	Data raportu	05-11-2026
Rzeczoznawcy	Kacper Sosnowski (WSP) mgr inż. Przemysław Ostap	Data oględzin	04-11-2026
Nr zlecenia	PKOM(DZS)/GDA/97124/26/10/16	Miejsce oględzin	SŁOMCZYN MAGAZYN, METALOWA 1...

Numer identyfikacyjny (VIN)	**TMAH351CANJ188815**
Marka, model	HYUNDAI i30 20-24
Typ, wersja	i30 1.5 DPI Smart
Numer rejestracyjny	WJ1583L
Silnik (rodz./poj./moc)	benz./1498 ccm/81 kW
Stan licznika	153 760 km
Data 1. rej./rok prod.	23-08-2022/2022
Data nast. bad. techn.	11-08-2027
Nadwozie	hatchback 5/5
Lakier	srebrny/METALIK
Skrzynia biegów	manualna

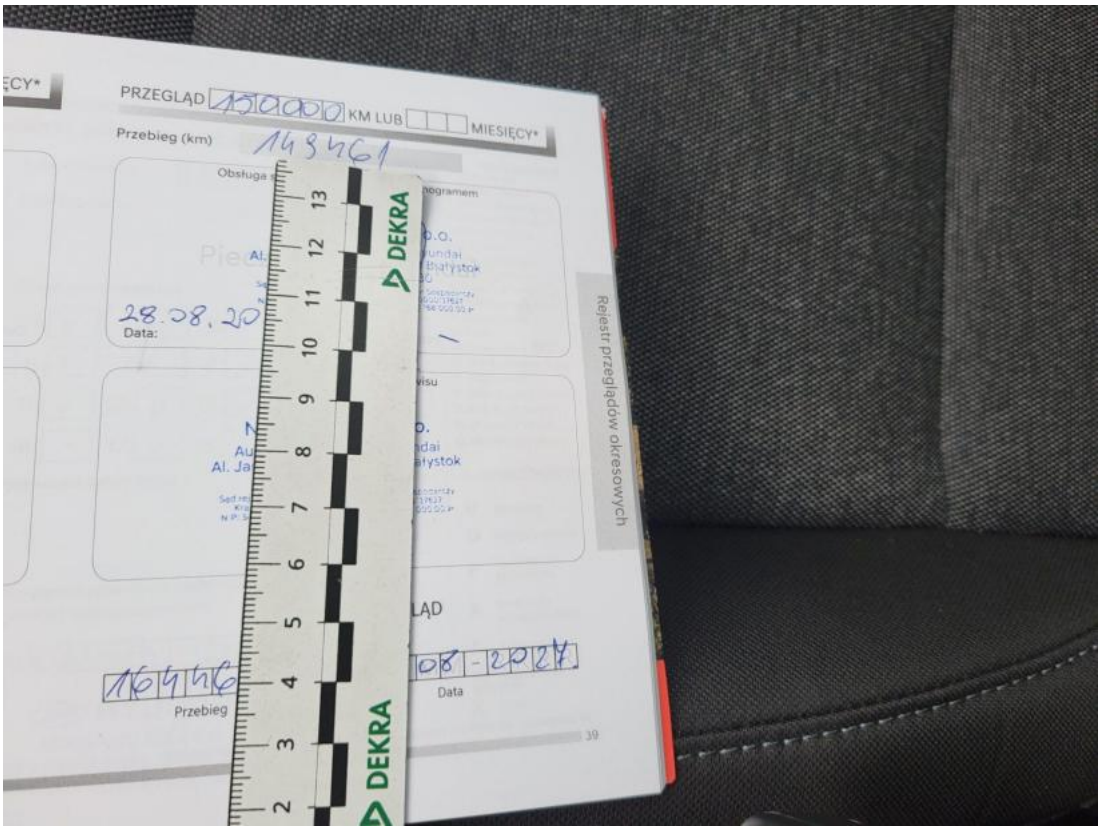
Fot. 34

Książka serwisowa – dane

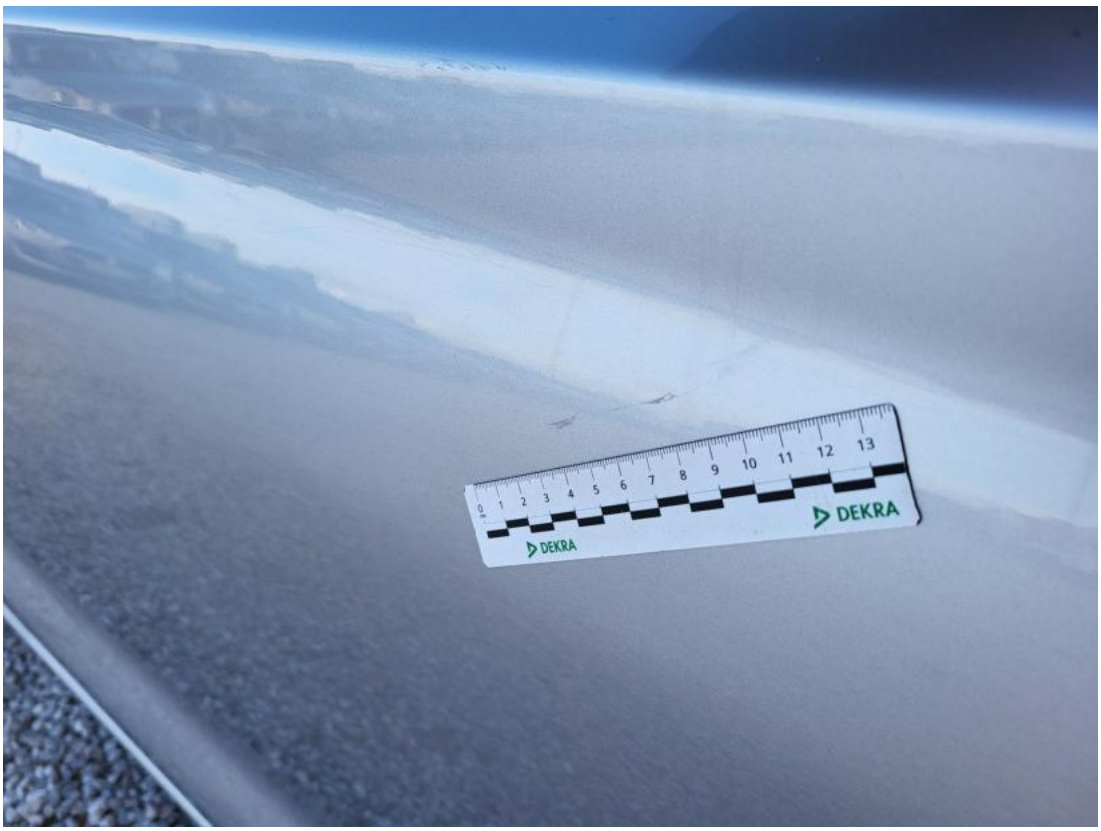
Fot. 45
Błotnik przedni P - Rysa/odprysk 1

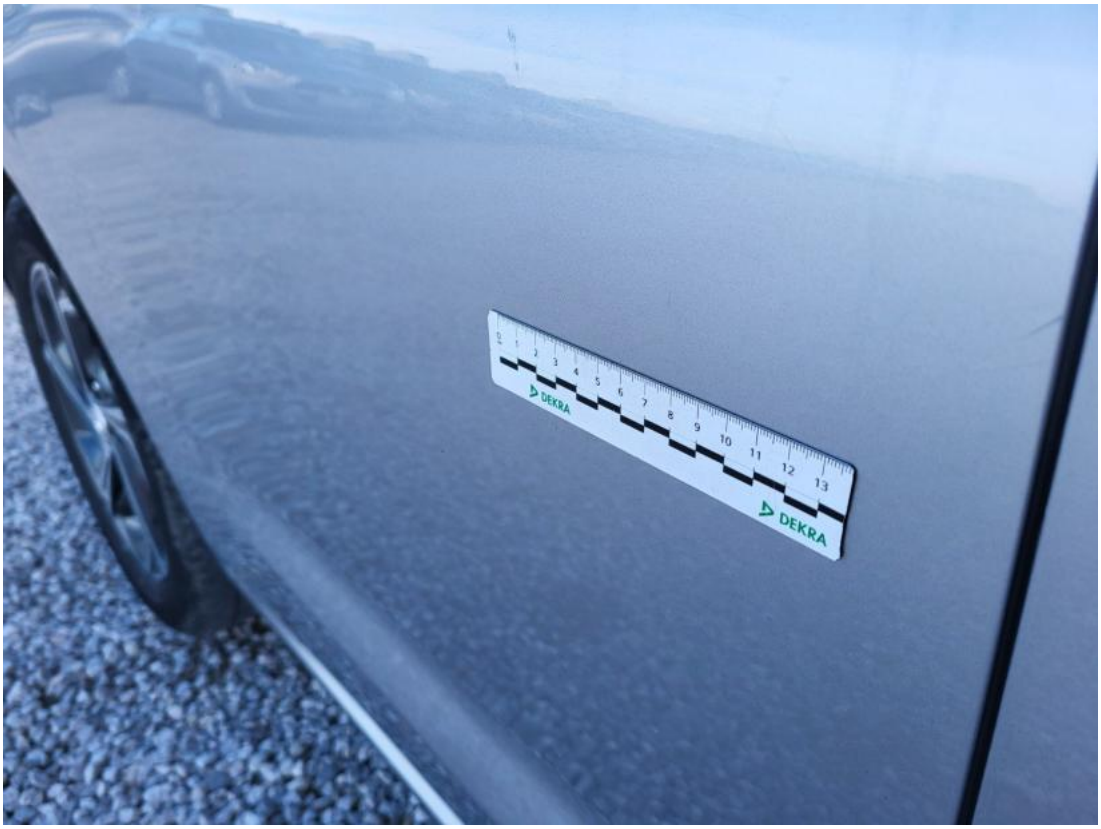
Fot. 47
Drzwi przednie P - Rysa/odprysk 2

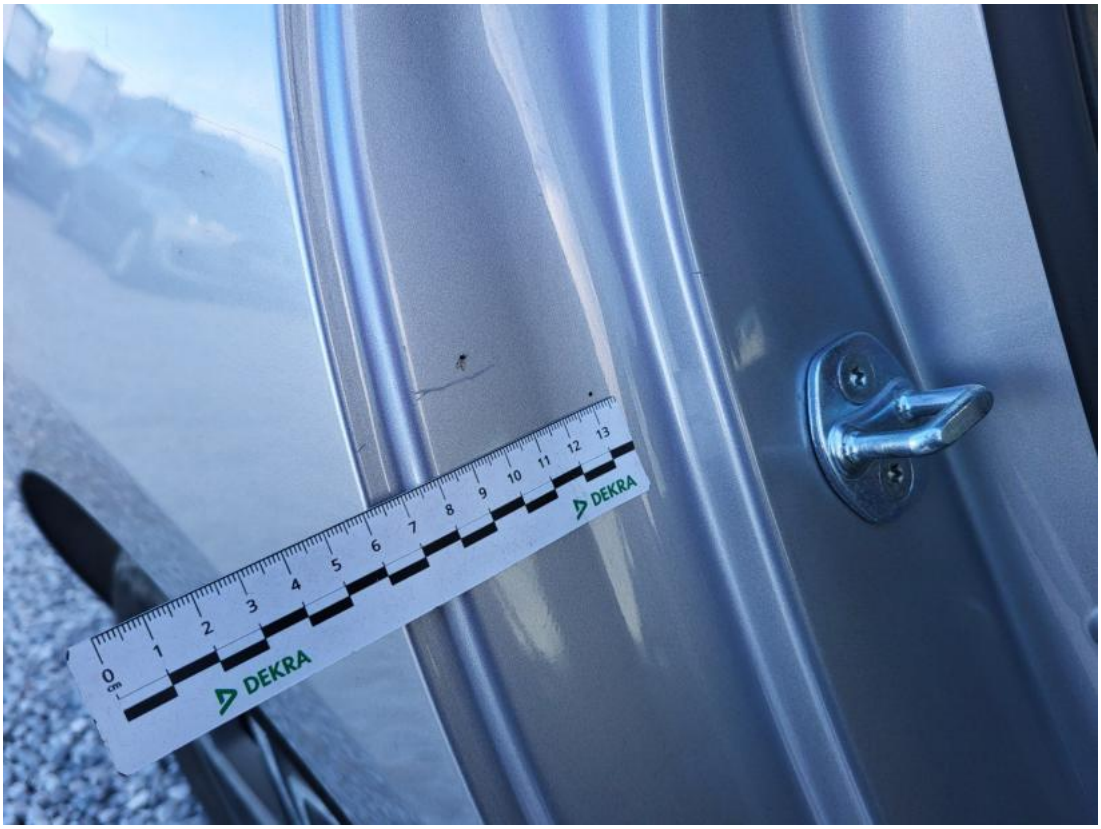
Fot. 51

Błotnik tylny P / Ściana boczna P - zdjęcie poglądowe 1

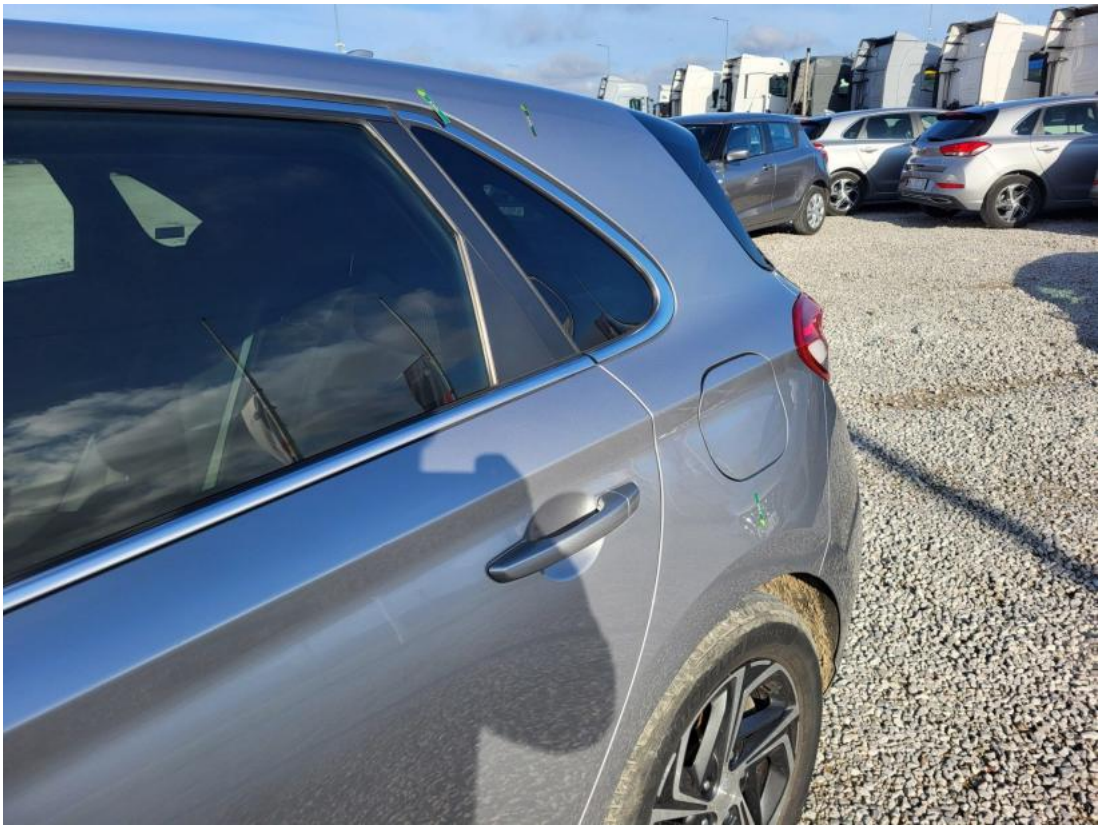
Fot. 65
Błotnik tylny L / Ściana boczna L - Rysa/odprysk 1
