Raport z oględzin pojazdu

Numer raportu	14488/11/26-15201	Data raportu	06-11-2026
Rzeczoznawcy	Kacper Sosnowski (WSP) mgr inż. Paweł Barszcz (WSP)	Data oględzin	05-11-2026
Nr zlecenia	PKOM(DZS)/GDA/97590/26/10/19	Miejsce oględzin	SŁOMCZYN MAGAZYN, METALOWA 1...

Numer identyfikacyjny (VIN)	**TMAH351CANJ188809**
Marka, model	HYUNDAI i30 20-24
Typ, wersja	i30 1.5 DPI Smart
Numer rejestracyjny	WJ1582L
Silnik (rodz./poj./moc)	benz./1498 ccm/81 kW
Stan licznika	121 823 km
Data 1. rej./rok prod.	23-08-2022/2022
Data nast. bad. techn.	06-08-2027
Nadwozie	hatchback 5/5
Lakier	srebrny/2-warstwowy metalizowany
Skrzynia biegów	manualna

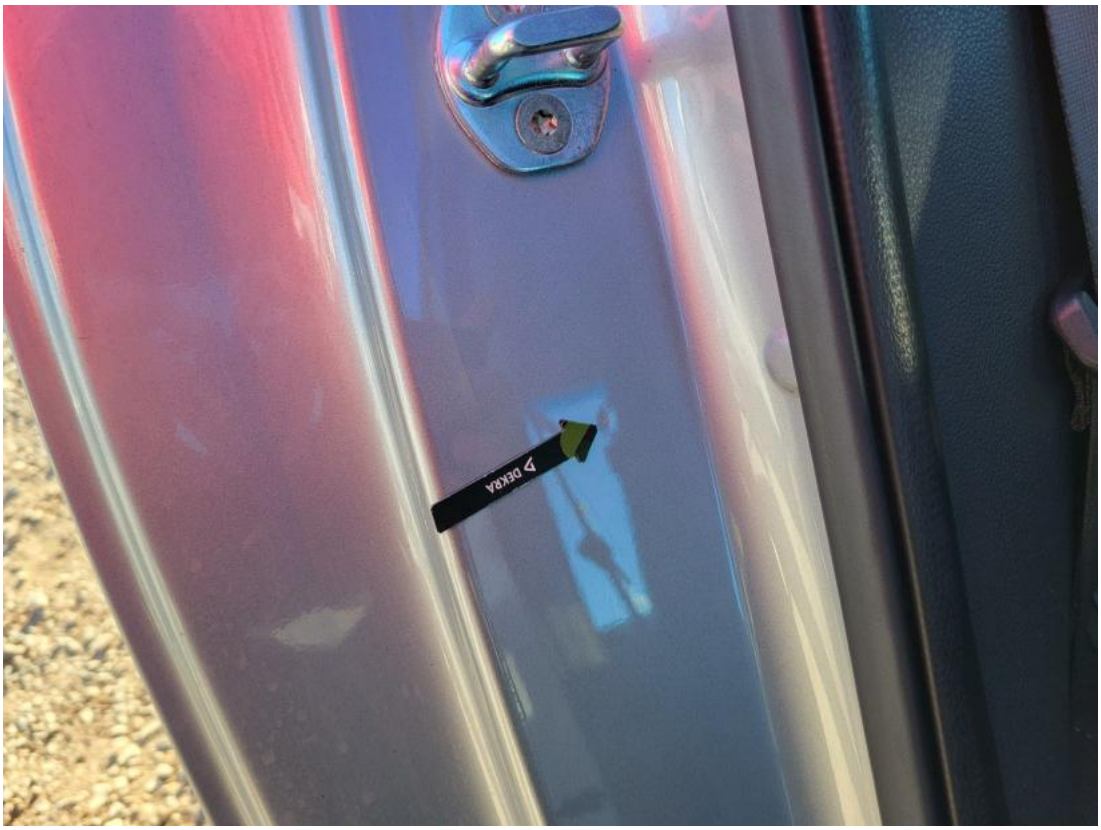
Fot. 44
Słupek środkowy P - Wgniecenie/odkształcenie 1

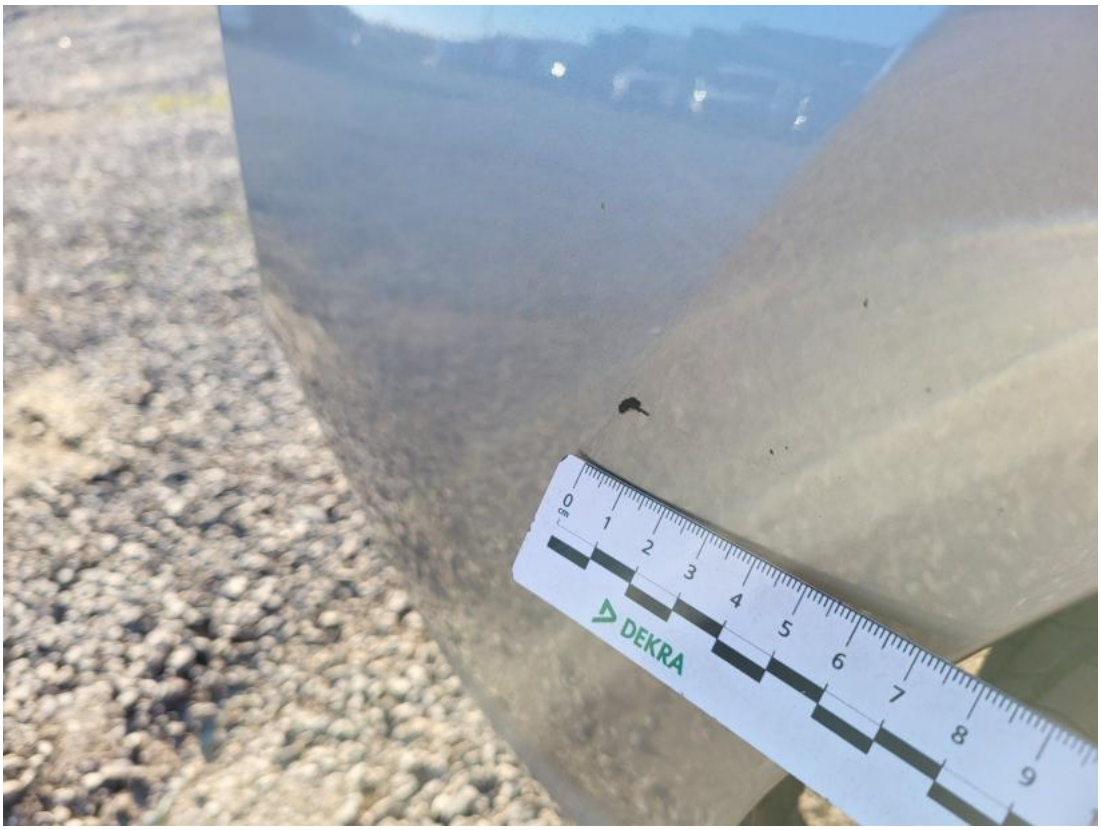
Fot. 46

Błotnik tylny P / Ściana boczna P - Wgniecenie/odkształcenie 2
