Raport z oględzin pojazdu

Numer raportu	220782/11/26-11401	Data raportu	05-11-2026
Rzeczoznawcy	Kacper Sosnowski (WSP) mgr inż. Przemysław Ostap	Data oględzin	04-11-2026
Nr zlecenia	PKOM(DZS)/GDA/96277/26/10/14	Miejsce oględzin	SŁOMCZYN MAGAZYN, METALOWA 1...

Numer identyfikacyjny (VIN)	**JSAAZCA3S00563103**
Marka, model	SUZUKI Swift 20-24
Typ, wersja	Swift 1.2 Dualjet SHVS Premium
Numer rejestracyjny	WD2877R
Silnik (rodz./poj./moc)	benz./1197 ccm/61 kW
Stan licznika	130 648 km
Data 1. rej./rok prod.	12-01-2023/2022
Data nast. bad. techn.	07-01-2028
Nadwozie	hatchback 5/5
Lakier	srebrny/METALIK
Skrzynia biegów	manualna

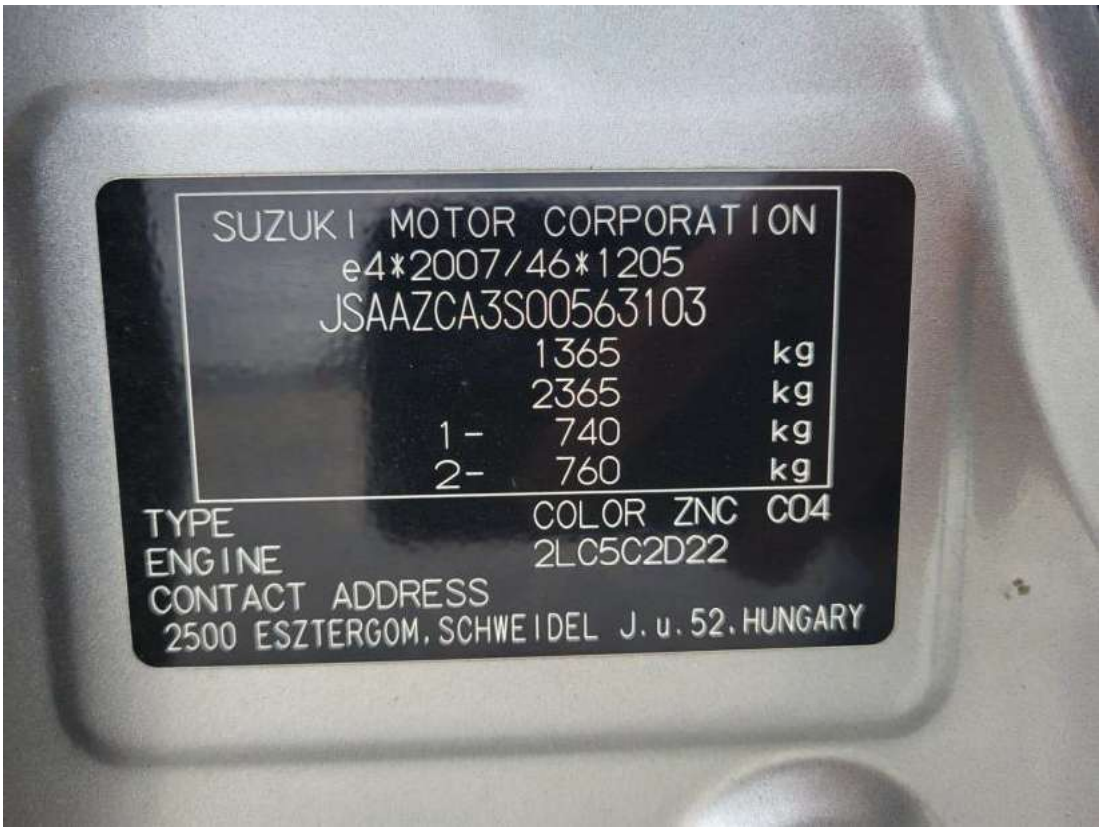
Fot. 13
Numer identyfikacyjny

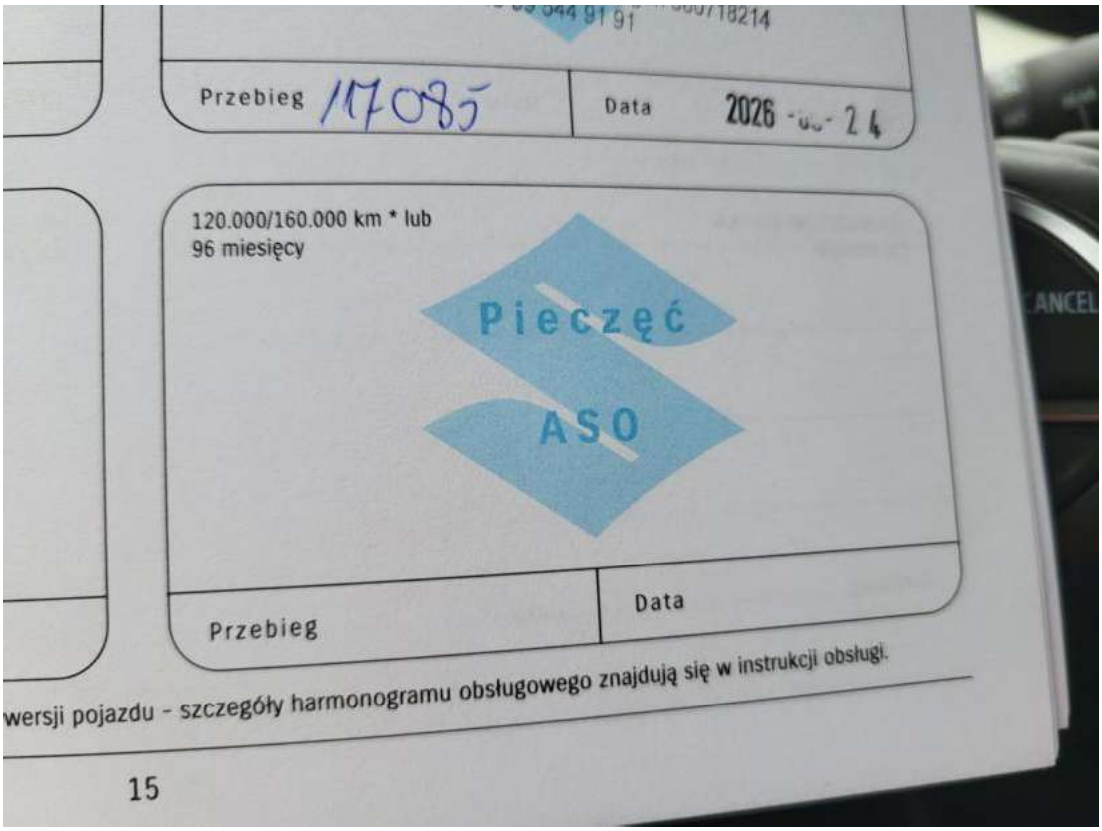
Fot. 34
Książka serwisowa – dane

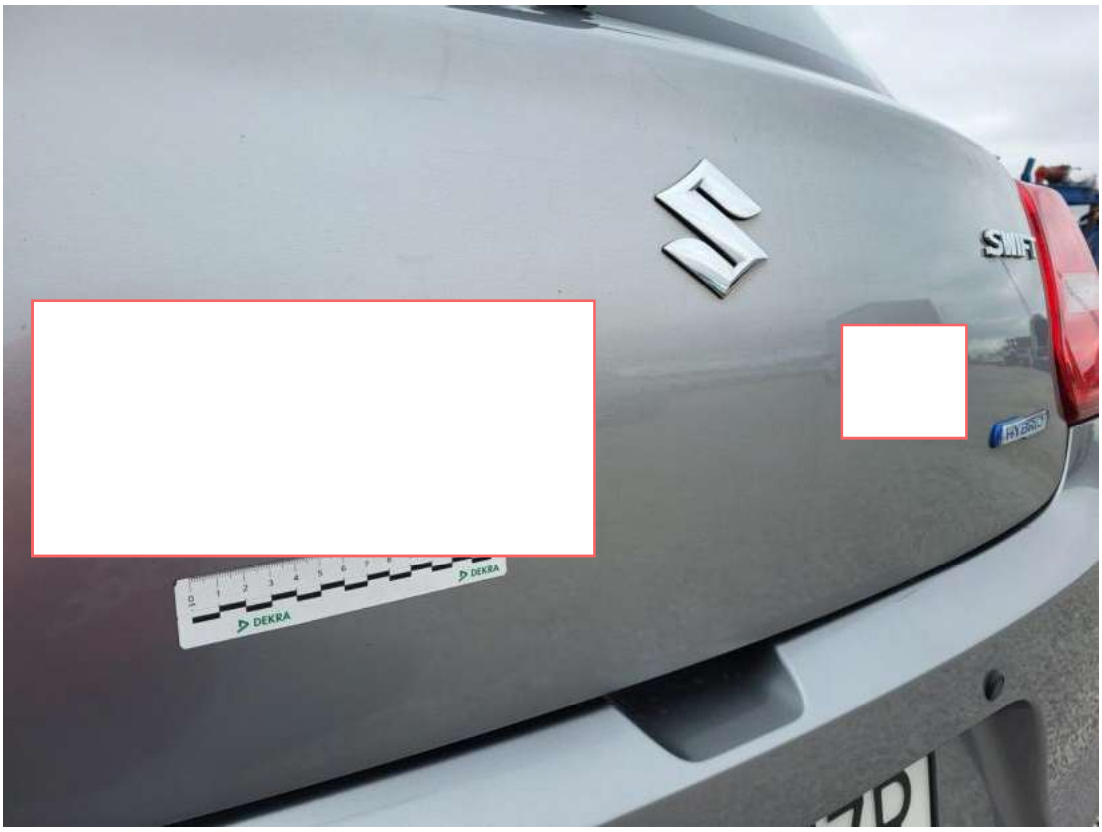
Fot. 51

Pokrywy bagażnika - Wgniecenie/odkształcenie 1
